Tilstandsrapport

📍 Midthallet 8, 4018 STAVANGER

Befaringsdato: 13.03.2026

Rapportdato: 17.03.2026

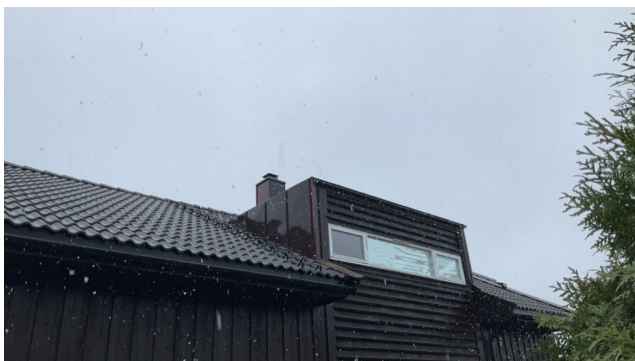
Betongtakstein og papptekking.

Når takteking og undertak begynner å bli gamle, øker risikoen for lekkasjer, noe som kan føre til reparasjoner av underliggende konstruksjoner dersom en ikke foretar tiltak på konstruksjonene før dette oppstår.

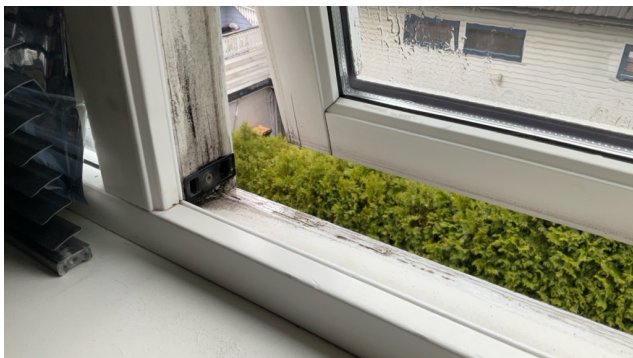
Fabrikkmalte vinduer i tre fra byggeår, det er etterslep på vedlikehold, de som står værutsatt til har malingsavflassing på overflater, på stort soverom i 2 etg har foringen på innside fuktskader. Tilfeldig valgte med normal åpne/lukkefunksjon.

Malingsavflassing på overflater.

Vinduer bør vedlikeholdes ved neste anledning.

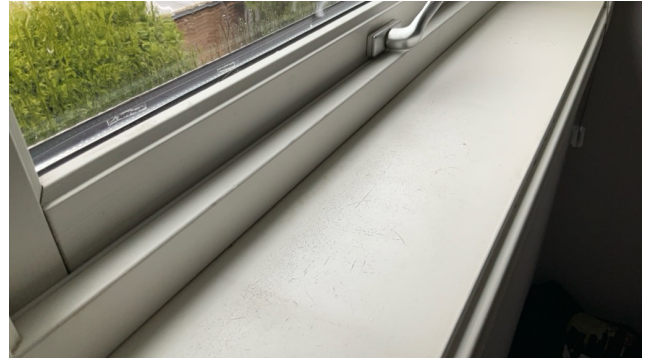
Fuktskadet foring på innside.

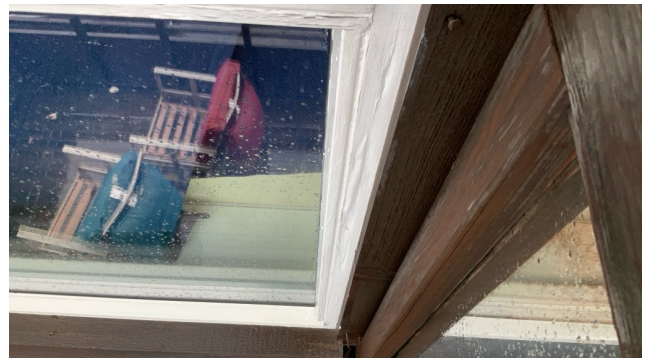
Vindu i gavl på hovedsoverommet i 2 etg har større råteskader, enkelte råteskader på klemlister øvrige vinduer.

Råteskader på sidearm.

Vindu og klemlister med råteskade må byttes.

Kostnadsestimat: 20 000 - 100 000

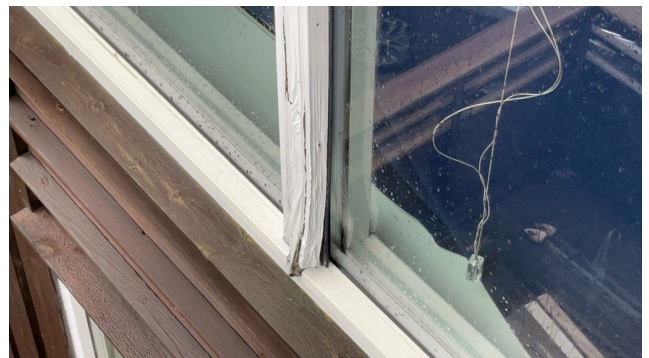
Råteskader på midtspross.

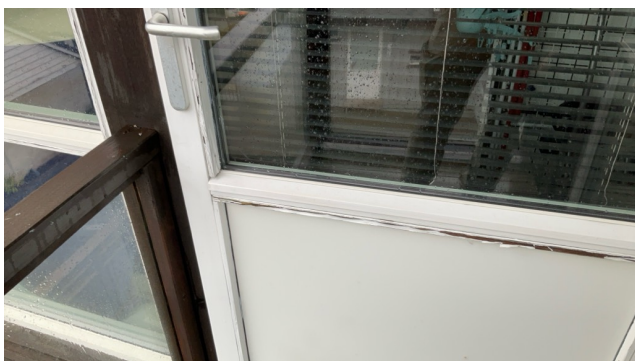
Fabrikkmalte balkongdører og garasjeport fra byggeår, balkongdører har malingsavflassing på overflater, spesielt på klemlister for glass og brystning. Garasjeport har misfarging/rustfarge på nedre del.

Malingsavflassing på overflater balkongdører.

Ytterdører og garasjeport vedlikeholdes.

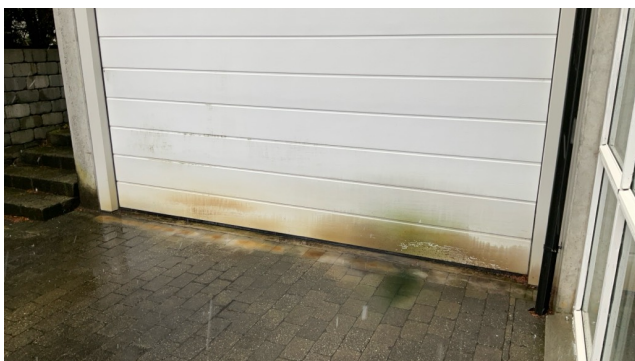
Misfarging/rustfarge på nedre del av garasjeport.

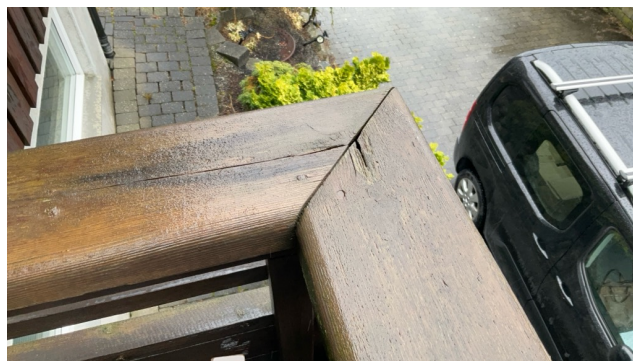
Oppsprikning av rekke.

Overflater vedlikeholdes etter behov.

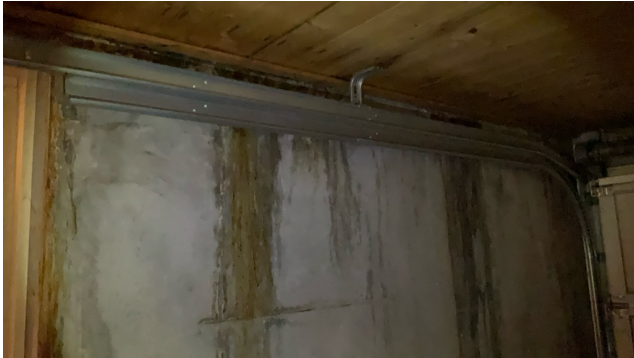
Det er eldre fuktrenner nedover mur på innside garasje og merker på trekonstruksjoner/underkledning i tak i samme området, men tørt på befaringsdagen.

Eldre fuktrenner på mur i garasje.

Lekkasjer bør undersøkes nærmere, utbedre.

Kostnadsestimat: 20 000 - 100 000

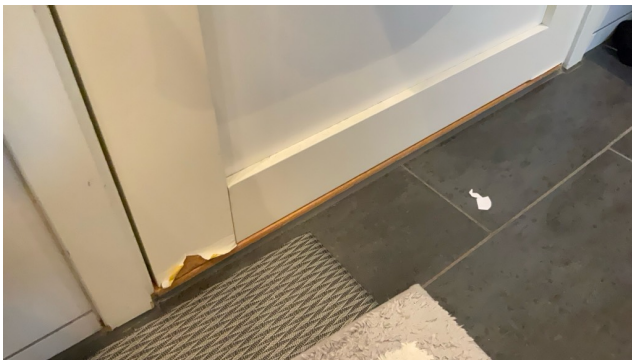
Fabrikkmalt fyllingsdør til bad i 2 etg fra byggeår, fuktskader/svellinger på nedre kant dørblad.

Fuktskadet dørblad.

Dørblad utbedres eller byttes.

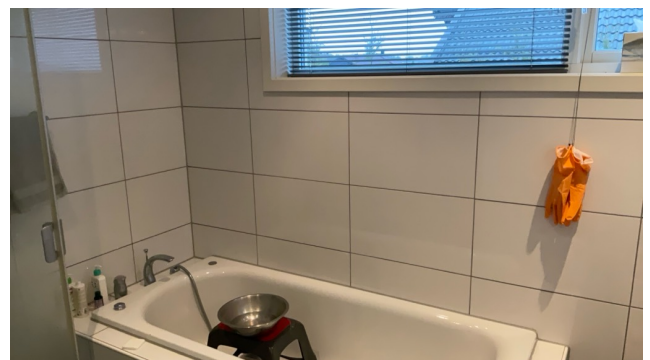
Det er vindu med ikke fuktbestandige materialer i våtsonen (ved badekar), løsningen eller byggematerialet er uegnet. Misfarging i flisefuger, svertesopp på overflater i dusjnisen.

Vindu plassert i badekarets fuktzone.

Uegnede materialer bør fuktbeskyttes, overflater med misfarging/svertesopp rengjøres, mykfuger evt refuges.

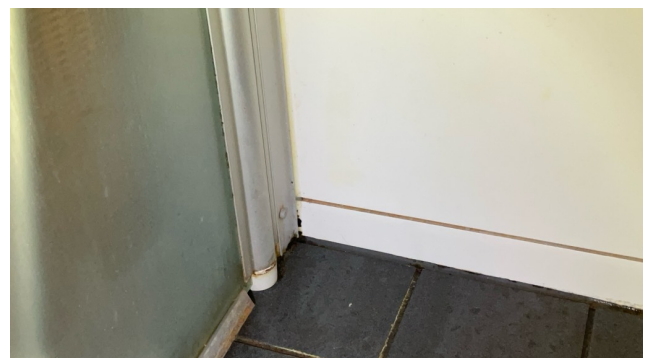
Misfarging i flisefuger, svertesopp på overflater.

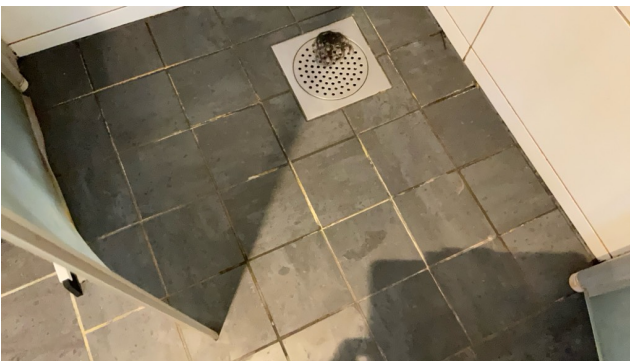
Misfarging/kalkmerker på overflater i dusj.

Et bad med manglende/reduert fall til sluk blir mindre funksjonelt og sikkert for brukeren. Dette kan medføre stående vann på gulvet, vann som ikke ledes effektivt til sluket. Overflater rengjøres godt.

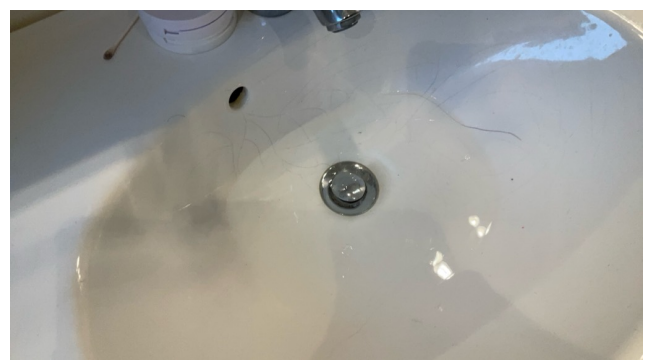
Avløp under vask er funnet i orden men det er treg avrenning, emaljeriss i servant. Det er ikke påvist tilfredsstillende løsning for å synliggjøre lekkasje fra innebygget sisterner.

Treg avrenning i vask.

Avløp/vannlås under vask rengjøres for bedre avrenning, emaljeriss er av visuell karakter, byttes etter behov. Ved implementering av innebygget sisterner var det ikke krav om lekkasjesikring, konstruksjonen bør derfor jevnlig observeres. Uten dreneringsløsning/lekkasjesikring kan lekkasjer pågå over lang tid uten å bli oppdaget.

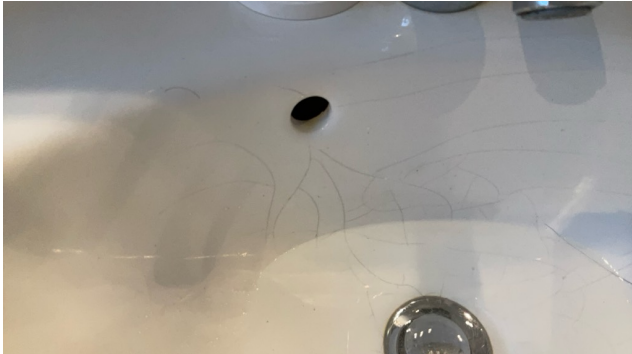
Emaljeriss i servant.

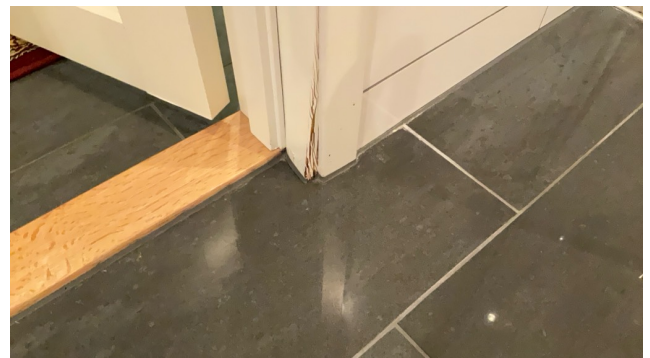
Det er dør med ikke fuktbestandige materialer i våtsonen (ved dusj), løsningen eller byggematerialet er uegnet samt det er fuktskader på nedre del av dørlist/foring. svertesopp på overflater i dusjnisen.

Fuktskadet list og foring på dør.

Uegnede materialer fuktbeskyttes, med skader byttes.

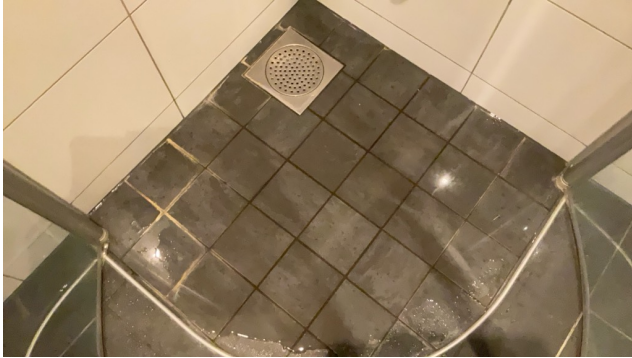
En del vann vil ligge igjen på gulv i dusj etter bruk.

Kostnadsestimat: Under 20 000

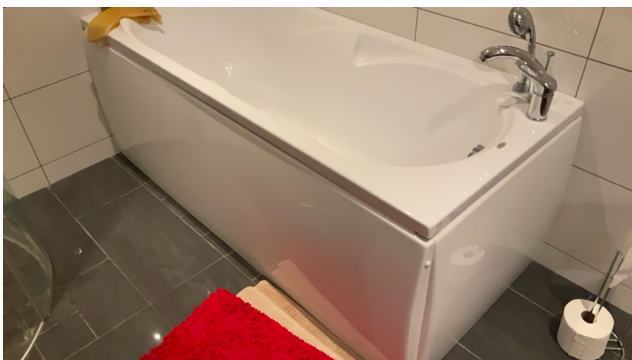
Badekar over sluk/avløp.

Sluk/avløp under badekar bør identifiseres og gjøres letter tilgjengelig for framtidig vedlikehold og rengjøring. Det er viktig å merke seg at levetiden til en membran varierer basert på kvalitet, installasjon og bruk. Eldre membraner kan bli sprø og sprekke opp, noe som fører til at de mister sin vanntettende funksjon.

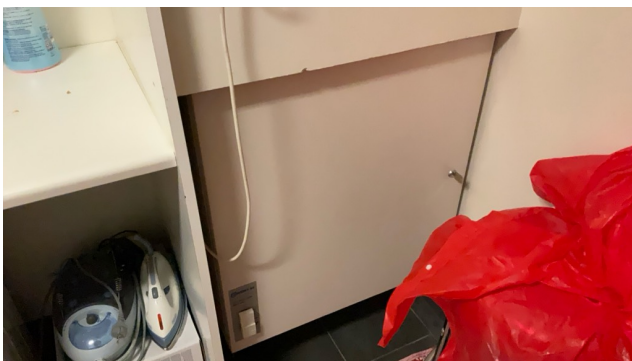
Ventilasjonsanlegg fra byggeår, avvik basert på alder og at anlegget er koplet feil, det er nå ikke avtrekk fra våtrom men tilluft. Koples om.

Motor for ventilasjonsanlegget

Kople om ventilasjonsanlegget.

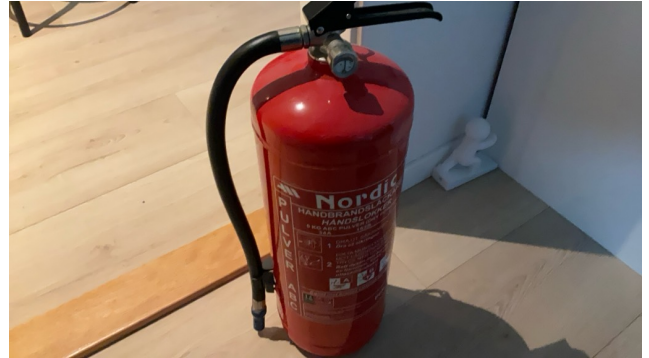
Brannslukkerapparat fra 2004.

- Det er ikke foretatt radonmålinger, og bygget er heller ikke utført med radonsperre.
- Det er manglende rekkverk/annen sikring på forstøttningsmurer som krever dette utifra dagens krav.
- Det er mangler/skader på håndslukkerutstyr ihht gjeldende forskrift om brannforebygging.
