## Flott fjellhytte m/3 soverom

HYTTE HUNNEDALEN

**Adresse:** Hytte Hunnedalen, 4335 DIRDAL

Befaringsdato: 10.08.2026

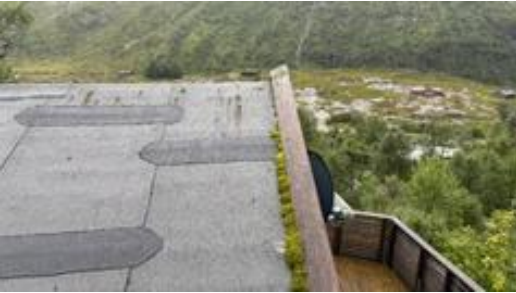
**Vurdering av avvik:**  
• Vann tett sjikt på tak er eldre enn 18 år.  
• Det er mose langs vindskier og slitasje på vannklaffer.

Mose og slitasje i vindskier/vannklaffer. Stedvise ilappinger.

**Konsekvens/tiltak**  
• Overvåk tilstanden jevnlig. For å få tilstandsgrad 0 eller 1 må vann tett sjikt på tak skiftes ut, men tidspunktet for når dette er nødvendig er vanskelig å si noe om.

- Mose langs vindskier og slitasje på vannklaffer bør utbedres for å forhindre fuktinntrengning og ytterligere skade på taktekkingen. Dersom tiltak ikke iverksettes, øker risikoen for lekkasjer og forringelse av takkonstruksjonen.
- Omteking med nye vannklaffer i vindskier er å anbefale.

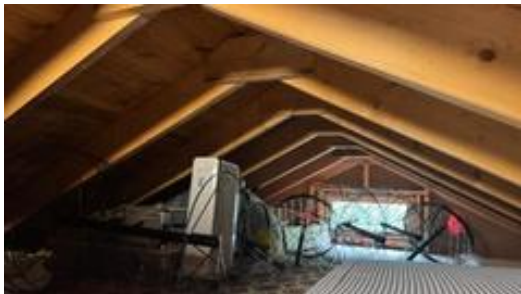
Konsekvensen av manglende dokumentasjon og utilgjengelige konstruksjoner er økt risiko for skjulte feil, mangelfull utførelse og potensielle fuktskader, spesielt rundt gjennomføringer som downlights.

Kun deler av takkonstruksjonen er synlig for kontroll. Loftsdelene er såkalt kaldloft og mangler ventilering og tilstrekkelig isolasjon i overganger.

Videre undersøkelser anbefales for å avklare tilstanden.

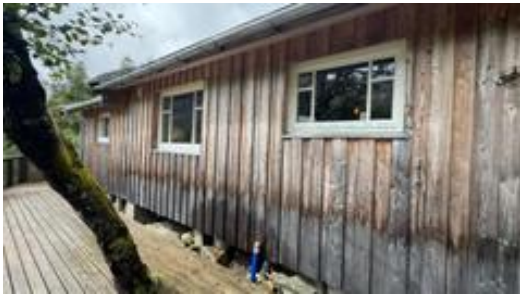
Stående kledning kan være montert som egeninnsats i regi av tidligere eier.

- Kledningen bør utbedres slik at den festes på en fagmessig måte. Konsekvensen av feilmontert kledning er økt risiko for fuktskader, redusert levetid og behov for hyppigere vedlikehold.

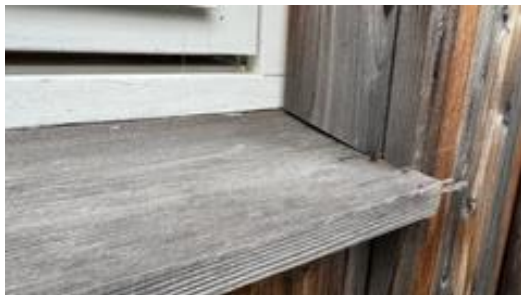
Konsekvensen av manglende beslag er økt risiko for fuktskader og redusert levetid på både vinduer og tilstøtende bygningsdeler.

Når karm er trukket inn i veggkonstruksjonen anbefales beslag med sideoppbrett.

- Det bør monteres beslag på vannbord under vinduene for å hindre at vann trenger inn i konstruksjonen.

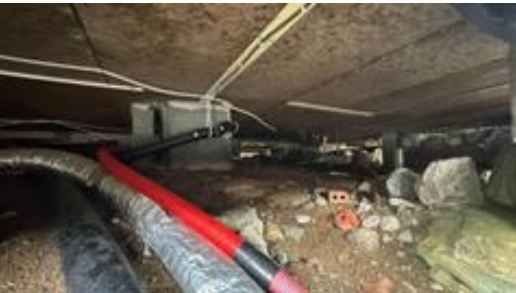
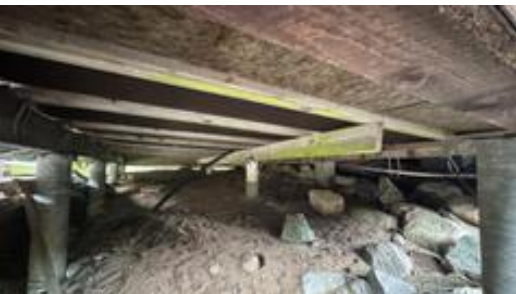
Bjelke bør få søyle under seg.

- Det bør etableres fullverdig underkledning i alle partier av kryp kjelleren for å hindre trekk, varmetap og redusere risiko for fuktskader og skadedyr. Manglende underkledning kan føre til økt varmetap, fuktproblemer og skade på konstruksjonen over tid.

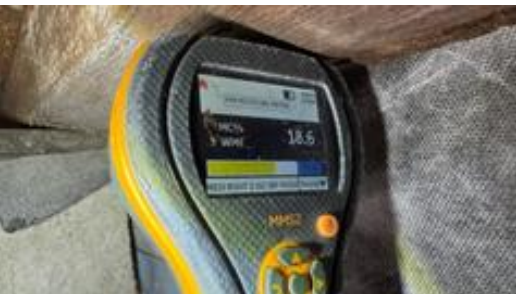
Normal fuktverdi i tråd med værtype og den relative fuktigheten (RF) i lufta på befæringsdato.

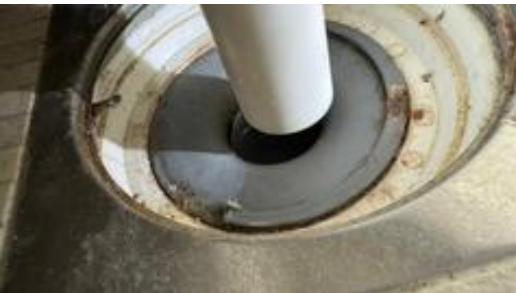
Rommet har to stk sluker i gulv. Begge mangler klemring, uten synlig membran ned i sluk. Avviket medfører usikkerhet mht. membran i gulv.

- Det bør etableres korrekt overgang mellom sluk og membran/tettesjikt, utført av fagperson, for å sikre at konstruksjonen er tett mot vanninntrenging. Konsekvensen av ikke-fagmessig utførelse er økt risiko for lekkasjer, fuktskader og skjulte feil i konstruksjonen, noe som kan medføre kostbare reparasjoner på sikt.

Kostnadsestimat: 100 000 - 200 000

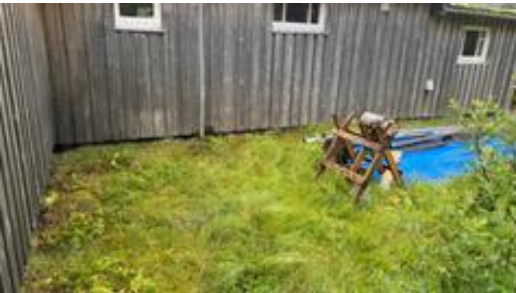
Avstand kledning og terreng bør være mer enn 10 cm, fortrinnsvis 30 cm.

- Det anbefales å sikre at terrenget rundt bygget har tilstrekkelig fall bort fra bygget for å unngå unødvendig oppsamling av vann under bygget, da dette kan medføre økt risiko for fuktproblemer og skader på konstruksjonen over tid.
