# PROAKTIV

Enebolig i flott  
naturlandskap.

SANDBEKK 73

## TEKNISK GJENNOMGANG

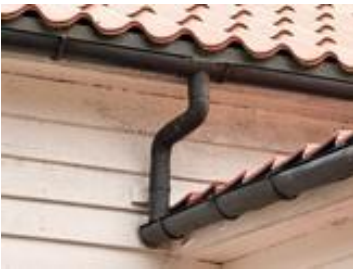
Mangelfull bortledning av vann kan medføre økt fuktbelastning mot grunnmur og drenering. Tiltak anbefales for å lede takvann bort i egnede rør.

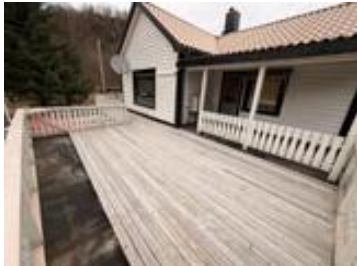
Siden underliggende garasje per i dag ikke er i bruk og kun består av betongkonstruksjon, vurderes konsekvensene som begrensede slik forholdet er nå. Dersom garasjen tas i bruk eller ønskes benyttet til annet formål, må utbedring eller utskifting av membran påregnes for å sikre tilfredsstillende tetthet.

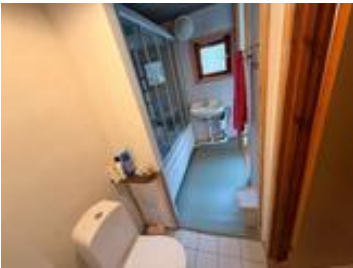
- På gulv med flis registreres det sprekk i flis og flisfuger.

Sprekk i flis

Det anbefaler å tette sprekkenes for å hindre vann trenger ned og skader underliggende materialer.

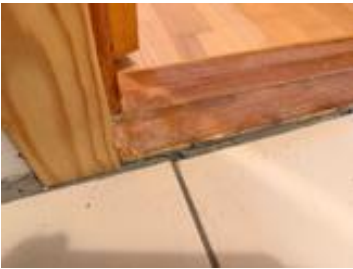
- Det registreres ikke membranoppbrett ved terskel, noe som gir økt risiko for vann renner inn i omliggende rom ved evt. lekkasjer.

Terskel uten membran

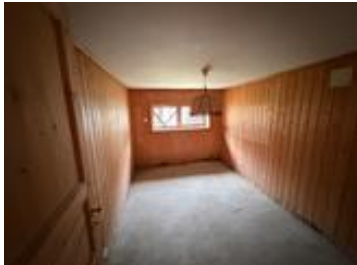
Eier opplyser om at ved høyere vannmengder i elv, kan vann trenge inn i kjeller. Det er påvist fuktige forhold inne i kjelleren som følge av dårlig fuksikring og drenering.

Fuktskadede materialer i kjeller som følge av dårlig fuktsikring/drenering

Periodisk vanninntrengning kan medføre ytterligere fuktskader og nedbrytning av materialer. Tiltak for å begrense vanninntrengning bør vurderes, eventuelt i sammenheng med terrengtiltak, drenering eller andre flomsikringstiltak.

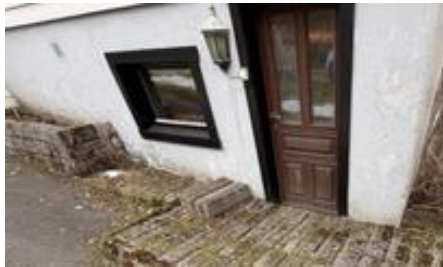
**Tomteforhold > Grunnmur og fundamenter**  
Det er avvik:  
Det er registrert mindre riss og malingsavskalling på grunnmur.

### 1 TO 2 Grunnmur og fundamenter

Riss bør vurderes og eventuelt tettes, og løs maling må fjernes før ny overflatebehandling.
