SANDBEKK 73

# HAUGE I DALANE

Enebolig med 2 garasjer, carport og uthus

## TEKNISK GJENNOMGANG

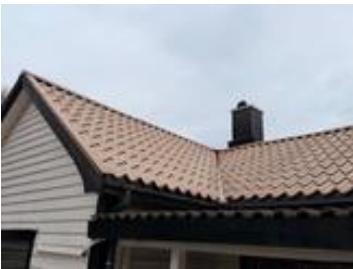
- Tidspunkt for utskiftning av undertak nærmer seg.
- Når taktekking og undertak begynner å bli gamle, øker risikoen for lekkasjer, noe som kan føre til omfattende og kostbare reparasjoner av underliggende konstruksjoner dersom en ikke foretar tiltak på konstruksjonene før dette oppstår.

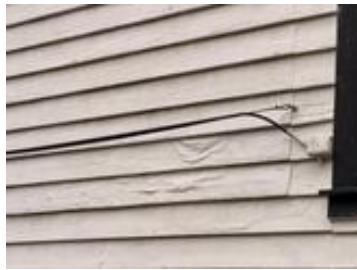
Veggene har trekonstruksjon av ukjent utførelse og betongvegger i kjeller. Fasade/kledning har liggende bordkledning med behov for vedlikehold.

- Uten tilstrekkelig lufting bak bordkledningen kan fuktighet som trenger inn bak bordene eller gjennom veggen innenfra ikke tørke opp. Dette skaper ideelle forhold for råtesopp og muggvekst.
- Lokal utbedring/utskiftning bør utføres.

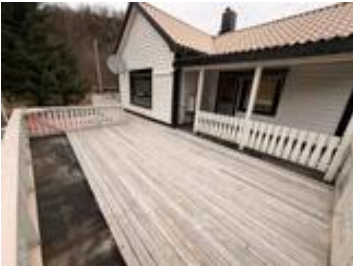
Mer enn halvparten av forventet brukstid er passert for tettesjikt/membran på balkong/terrasse.  
Tekking fremstår med utettheter, og eier opplyser om lekkasje i membranen med drypp ned i underliggende garasje.  
Membran er ikke mulig å inspisere direkte grunnet overliggende treterrasse.

Siden underliggende garasje per i dag ikke er i bruk og kun består av betongkonstruksjon, vurderes konsekvensene som begrensede slik forholdet er nå.  
Dersom garasjen tas i bruk eller ønskes benyttet til annet formål, må utbedring eller utskifting av membran påregnes for å sikre tilfredsstillende tetthet.

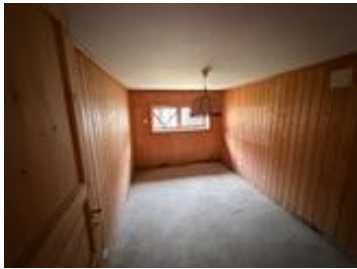
Periodisk vanninntrengning kan medføre ytterligere fuktskader og nedbrytning av materialer. Tiltak for å begrense vanninntrengning bør vurderes, eventuelt i sammenheng med terrengtiltak, drenering eller andre flomsikringstiltak.

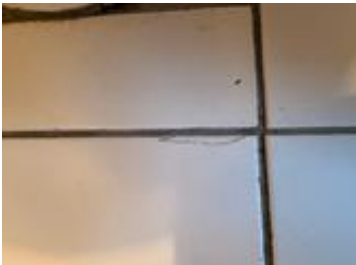
- På gulv med flis registreres det sprekk i flis og flisfuger.

Sprekk i flis

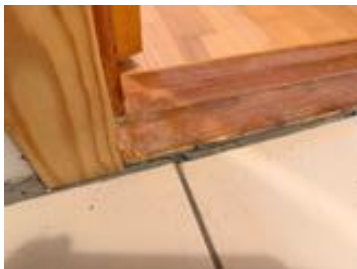
- Det registreres ikke membranoppbrett ved terskel, noe som gir økt risiko for vann renner inn i omliggende rom ved evt. lekkasjer.

Terskel uten membran

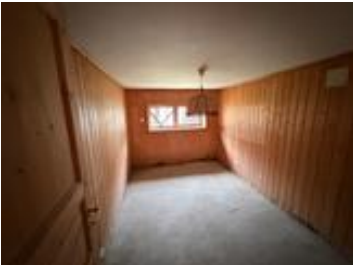
Fuktskadde materialer i kjeller som følge av dårlig fuktsikring/drenering
