# PROAKTIV

Enebolig i flott  
naturlandskap.

SANDBEKK 73

## TEKNISK GJENNOMGANG

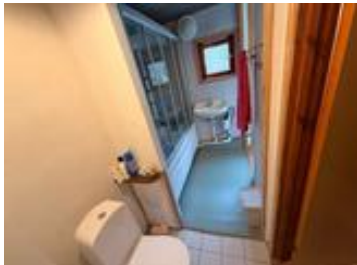
Sprekk i flis
