Moderne  
halvpart av  
tomannsbolig

TYRIHANSVEIEN 5B

Befaringsdato: 02.07.2025    Rapportdato: 14.08.2025    Oppdragsnr.: 20247-1729    Referansenummer: SG9174  
Autorisert foretak: Boligconsult Takst AS

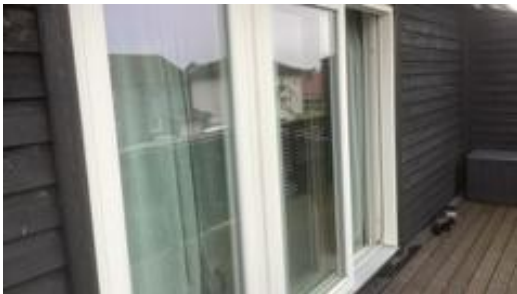
Heveskyvedør til balkong.

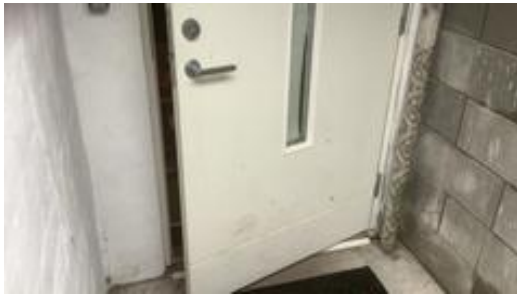
Dør til kjeller.

- Det må påregnes noe vedlikehold og at enkelte dører må skiftes ut. Slitte overflater kan føre til oppsug av vann, og råteskader.

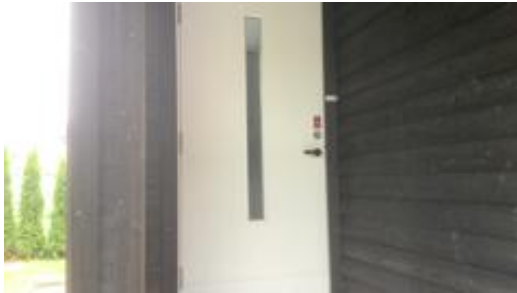
Dør til 1. etg.

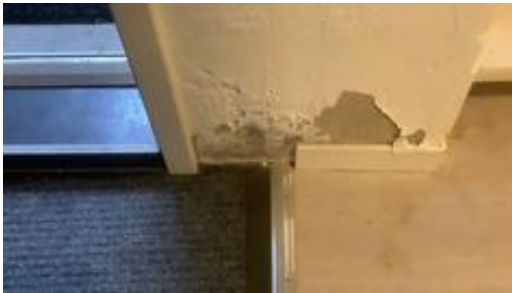
Fukt og mugg på murvegger er i hht eier fra da det var en vannlekkasje i kjelleren. Det anbefales å foreta ytterligere undersøkelser.

Det er observert fukt og mugg på murvegg i kjeller.

Det anbefales å foreta fuktsjekk med jevne mellomrom, og spesielt etter større nedbørmengder. Utførede vegger anses som en risikokonstruksjon vedr fukt.

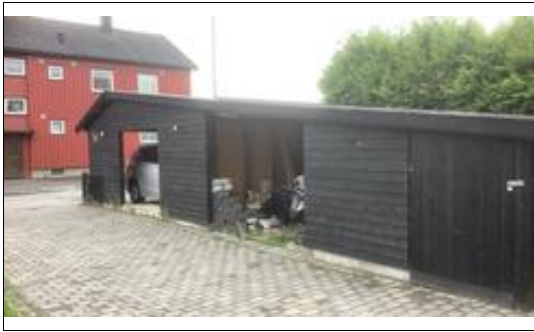
Garasje.

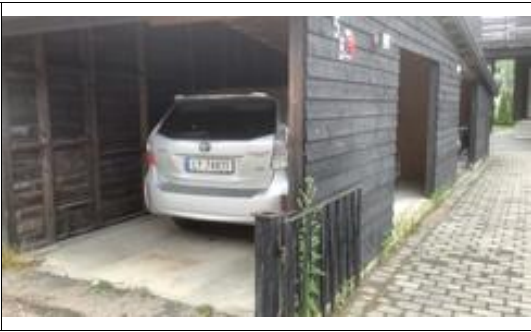
Garasje.
