Tilstandsrapport

Enebolig

Nestunveien 26, 4026 STAVANGER

Befaringsdato: 26.02.2026

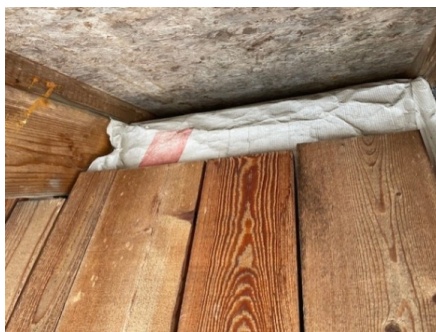
Åpen luftespalte kan gi mulighet for inntrenging av fugl, smådyr og insekter i takkonstruksjonen.

Luftespalte i takkonstruksjon.

Det anbefales å montere insektnett eller tilsvarende sperre i luftespalten.

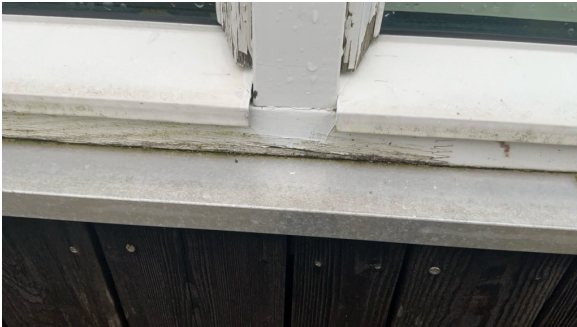
- Karmene i vinduer er slitte og det er sprekker i trevirket.

Slitasje i treverk.

Det bør utføres vedlikehold og utbedring av slitte og sprukne vinduskarmen for å hindre varmetap, redusert isolasjonsevne og risiko for fukt- og råteskader i omkringliggende konstruksjoner.

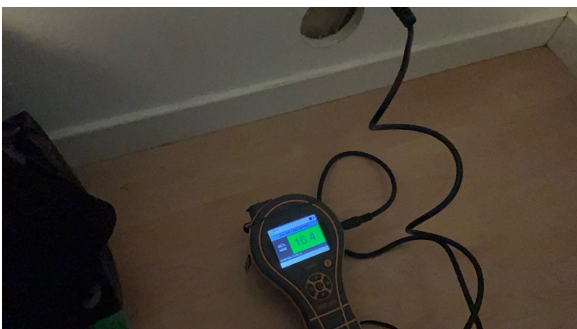
Det ble målt ca. 16,4 vekt% fukt i treverk i utforet kjellervegg. Dette ligger innenfor akseptabelt nivå, men kjellervegger er generelt risikokonstruksjoner og fuktverdiene kan variere med sesong. Videre oppfølging anbefales dersom det oppstår lukt, misfarging eller høyere måleverdier.

Ingen unormale forhold. Fuktkvot 16,4 %.

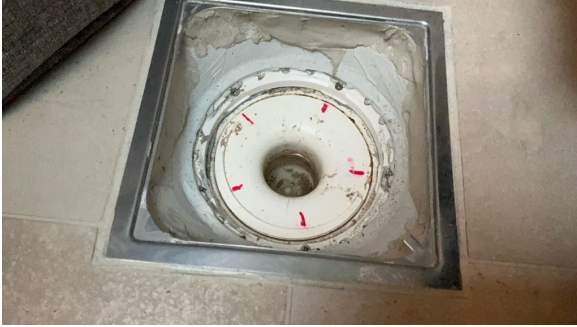
2. ETASJE > BAD

Sluk i våtrom.

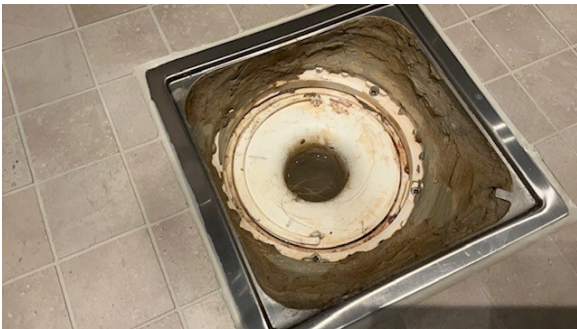
1. ETASJE > BAD

Sluk i bad.

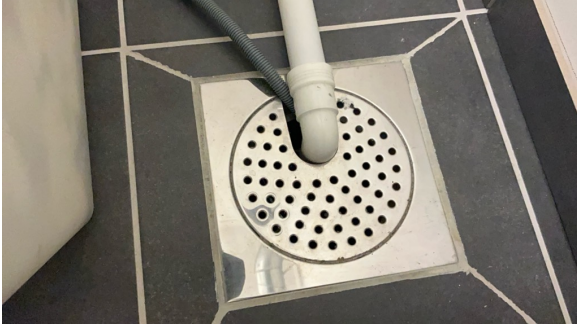
KJELLER > VASKEROM

Vaskerom mangler membran/tettesjikt på gulv og vegg. Fliser og fuger regnes ikke som vanntett sjikt. Bygningsdelen mangler nødvendig fuktsikring og tilfredsstillende krav til våtrom. Tilstandsgrad 3 er satt som følge av manglende funksjon, selv om det ikke er registrert synlige fuktskader på befaringstidspunktet.

Manglende membran/tettesjikt innebærer at fukt kan trenge ned i underliggende og tilstøtende konstruksjoner, noe som kan medføre fuktskader over tid. For å bringe forholdet i samsvar med dagens krav, må det etableres tilfredsstillende membran/tettesjikt i våtrommets våtsone.

Sluk i vaskerom.

Kostnadsestimat: 20 000 - 100 000

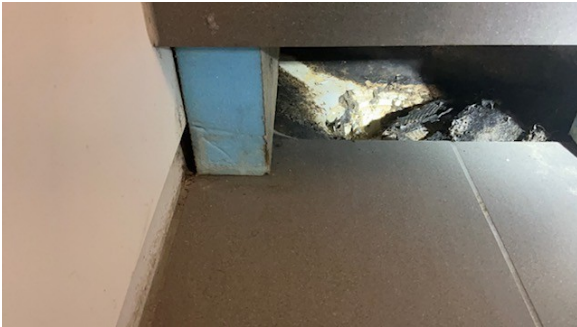
KJELLER > BAD

- Når sluket har begrenset tilgang, er det vanskelig å rengjøre sluket og å inspisere den for å oppdage skader i membranen/fuger rundt sluket, som er avgjørende for å forhindre lekkasjer.
- Overvåk tilstanden jevnlig. For å få tilstandsgrad 0 eller 1 må tettesjiktet skiftes ut, men tidspunktet for når dette er nødvendig er vanskelig å si noe om.

Sluk under dusj.

Membran- og slukløsningen bør vurderes for utskifting, da mer enn halvparten av forventet brukstid er passert. Konsekvensen av manglende tiltak kan være økt risiko for lekkasjer og fuktskader i konstruksjonen.

Kostnadsestimat: 100 000 - 200 000

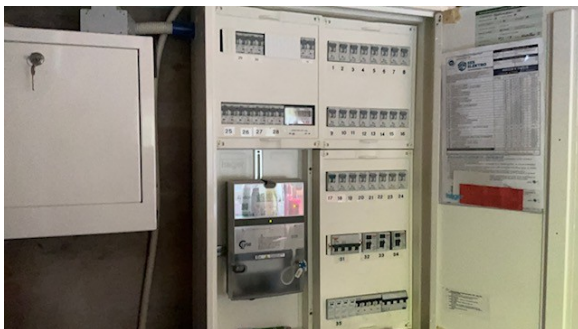
Sikringsskap med automatsikringer. Boligen har elektrisk anlegg med automatsikringer i sikringsskap. Det er kursfortegnelse som samsvarer med antall sikringer. Det er ikke registrert synlige tegn til varmgang, skader på kabler eller mangelfull innfesting. Kabelinnføringer til sikringsskap fremstår tette ved visuell kontroll. Vurderingen er basert på visuell gjennomgang, og det er ikke utført målinger eller funksjonstesting.

Sikringskap med automatsikringer.

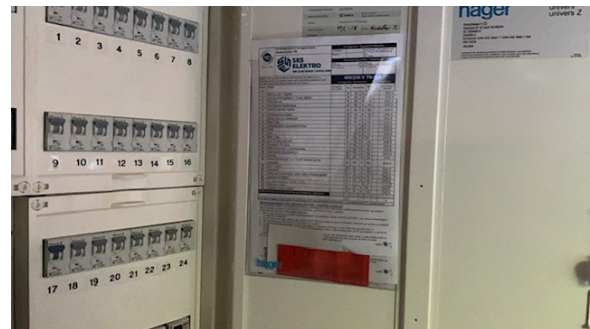
Kursfortegnelse.

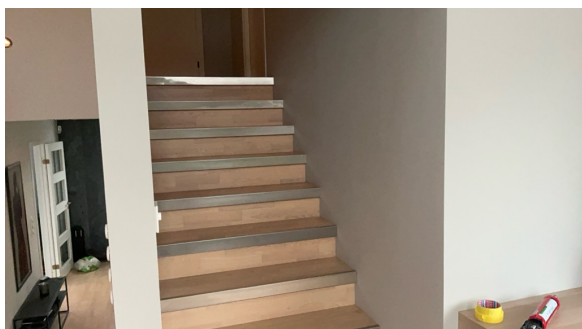
- Det er avvik i rømningsveier.
- Det er ikke foretatt radonmålinger, og bygget er heller ikke utført med radonsperre.
- Det er ikke montert rekkverk på balkong eller terrasse.
- Det er ikke montert rekkverk på utvendige trapper.
- Det er tegn på avvik i branncelleinndeling ut ifra dagens byggt tekniske forskrift.
- Det mangler håndløper på vegg i det innvendige trappeløpet.

Innvendig trapp uten håndløper.

- Rekkverk for utvendige trapper må monteres for å lukke avviket.
- Håndløper på innvendig trapp bør monteres, men det var ikke krav på byggetidspunktet.
- Det bør gjennomføres radonmålinger.
- Rekkverk må monteres på balkong eller terrasse for å lukke avviket.

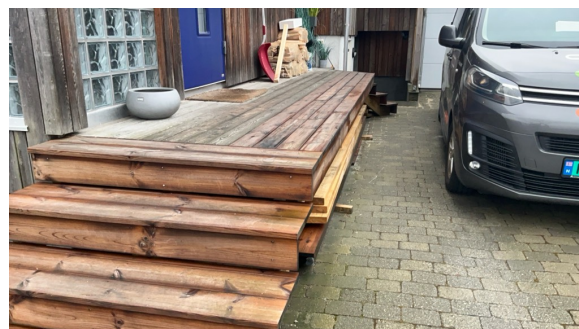
Manglende rekkverk.
