# Tilstandsrapport

Enebolig  
 Torvmyrveien 21, 1476 RASTA  
 LØRENSKOG kommune  
 gnr. 97, bnr. 41

Befaringsdato: 01.06.2026 Rapportdato: 04.06.2026 Oppdragsnr.: 20000-1900 Eiendomsverdi ref nr: GQ3427

Autorisert foretak: Verdico AS

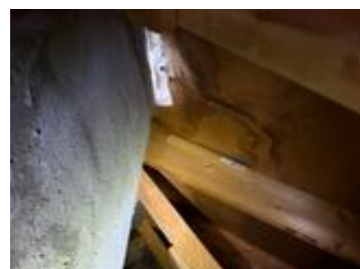
Kommentar fra eier;

Hullet og skjolder var slik da vi kjøpte, og jeg har fulgt med på det i alle år. Har i vår tid aldri registrert vann eller noen utvikling i dette.

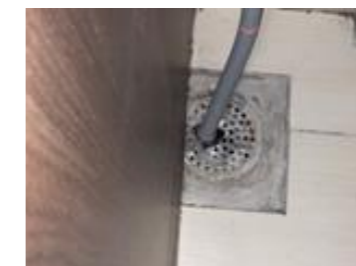
- Eventuelt lekkasjevann fra utstyr utenfor dusjone vil ikke ha en naturlig vei til sluket. Dette kan føre til at vann samler seg på gulvet og potensielt renner ut av rommet eller trenger inn i konstruksjonen.

Ved en lekkasje eller større vannspøl er det fare for at ikke alt vann vil renne til sluket. Vann kan bli stående på gulvet eller renne mot tilstøtende konstruksjoner, noe som kan øke risikoen for fuktskader. Forholdet kan normalt bare utbedres ved ombygging av gulvkonstruksjonen.

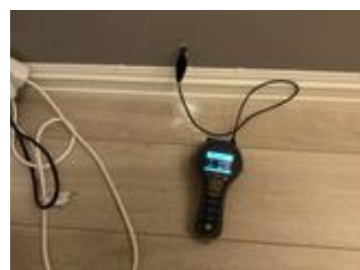
Hulltaking er foretatt uten å påvise unormale forhold. Hulltaking er foretatt fra trapperommet i retning vaskerommet. Omtrentlig bak vaskemaskinen.

Undersøkelsen gir et bilde av tilstanden i området der hullet er tatt, men utelukker ikke at det kan forekomme fukt i andre deler av konstruksjonen som ikke er åpnet. Lokale variasjoner kan forekomme, spesielt i eldre bad hvor tettesjikt og materialvalg ofte avviker fra dagens løsninger. Ved riving av dette rommet, kan det derfor ikke utelukkes skjulte forhold andre steder enn der hullet er tatt.

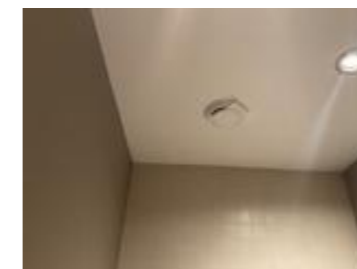
- Uten dreneringsløsning/lekkasjesikring kan lekkasjer pågå over lang tid uten å bli oppdaget. Dette kan føre til omfattende fuktskader i omkringliggende byggematerialer.

Det anbefales å etablere avrenning fra vegghegt WC for raskt å kunne oppdage eventuelle lekkasjer fra skjult systerne.

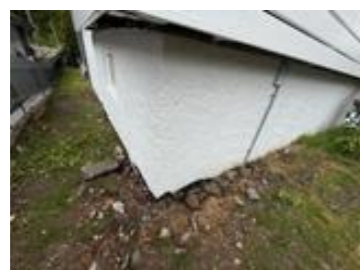
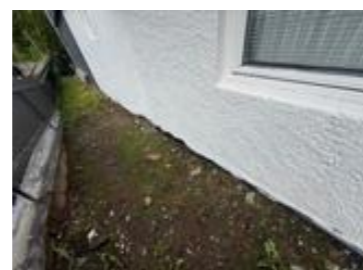
-Tomteforhold > Fuktsikring og drenering: Det mangler, eller på grunn av alder er det sannsynlig at det mangler, utvendig fuktsikring av grunnmuren ved kjeller/underetasje. Grunnmursplasten mangler topplatt (klemlist), Dette gjør at plasten ikke klemmer godt nok inntil veggen, og det er da økt risiko for at fuktighet kan komme bak grunnmursplasten. Dette svekker funksjonen som fuktsperre/beskyttelse av grunnmuren.

Dersom fuktighet trenger inn bak grunnmursplasten, kan det med tiden føre til økt belastning på grunnmuren og redusert effekt av fuksikringen. Det anbefales å ettermontere topplist slik at plasten holdes tett mot muren, for å sikre god beskyttelse og bevare funksjonen til konstruksjonen over tid.
