STENS VEI 4B

Adresse: Stens vei 4B, 1738
BORGENHAUGEN

Befaringsdato: 20.05.2026 Rapportdato: 04.06.2026 Oppdragsnr.: 18492-1398 Eiendomsverdi ref nr: FC8197
Autorisert foretak: KAA Bygg-Takst AS Sertifisert Takstingenør: Ketil A. Asbjørnsen

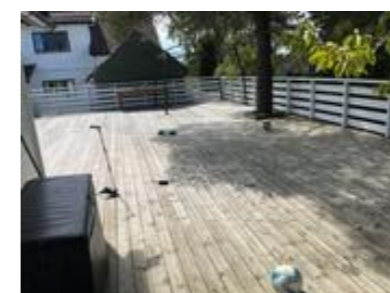
TO 3 Balkonger, terrasser og rom under balkonger

- Utvendig - Balkonger, terrasser og rom under balkonger
Avvik: • Det er påvist fukt-/råteskader i konstruksjonen.
Det ble registrert oppsprukne gulvbord og retningsavvik på gulvet.
Det er råte i rekkverket og slitasje på gulvet.

- Gjennomføre ytterligere undersøkelser og foreta utbedring av skade.
- Oppsprukne gulvbord og råte i rekkverket bør utbedres for å hindre videre forringelse og redusere risikoen for personskade eller ytterligere skader på konstruksjonen.
Slitte gulvflater bør vedlikeholdes eller skiftes ut for å forlenge levetiden og sikre forsvarlig bruk.

Kostnadsestimat: 20 000 - 100 000

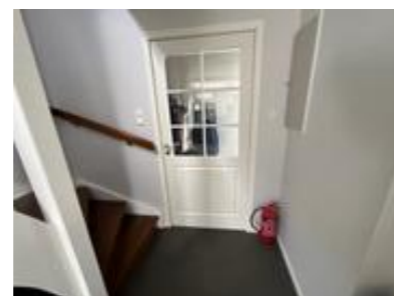
- Innvendig - Innvendige dører
Avvik: • Det er påvist avvik som tilsier at det bør foretas tiltak på enkelte dører.

- Det bør foretas tiltak på enkelte dører.

Det bør foretas justering av dører som subber eller ikke står i riktig posisjon, for å unngå økt slitasje og skade på karm og dør.

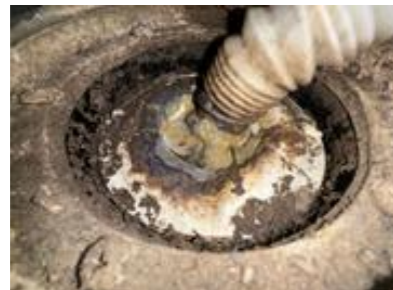
- Våtrom - 2 Etasje > Bad/vaskerom - Sluk, membran og tettesjikt
Avvik: • Membran kan ikke konstateres (ikke synlig og det foreligger heller ikke dokumentasjon).
• Mer enn halvparten av forventet brukstid er passert på membranløsningen.
• Sluk har begrenset mulighet for inspeksjon og rengjøring.

Det bør fremskaffes dokumentasjon på utført membran og tettesjikt. Konsekvensen av manglende dokumentasjon og utilstrekkelig inspeksjonsmulighet er økt risiko for at membran og sluk ikke fungerer som forutsatt, noe som kan føre til lekkasjer og fuktskader i omkringliggende konstruksjoner.

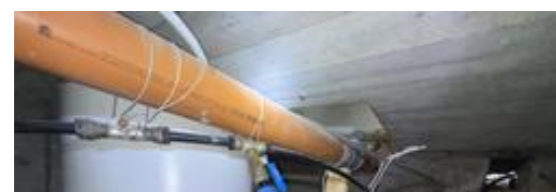
- Tekniske Installasjoner - Varmtvannstank
Avvik: • Det er ikke påvist tilfredsstillende avrenning eller annen kompensierende løsning fra varmtvannstank.

- Det bør etableres tilfredsstillende avrenning eller lekkasjesikring ved varmtvannstank.

Det bør etableres tilfredsstillende avrenning eller lekkasjesikring ved varmtvannstank. Manglende avrenning medfører økt risiko for fuktskader i krypkjeller ved eventuell lekkasje fra berederen.
