Halvpart av tomannsbolig  
med godkjent innredet  
kjeller

PAUL HOLMSENS VEI 11

## FREDRIKSTAD - OREDALLEN

# Sammendrag av boligens tilstand

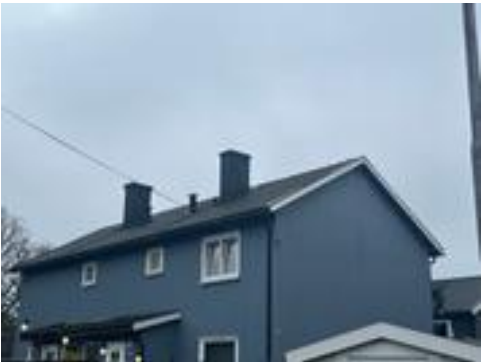
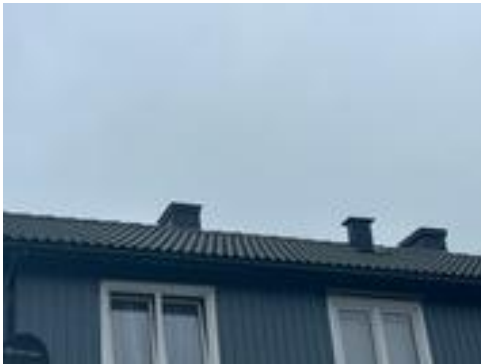
### TG 3 Nedløp og beslag

Takrenner av plastbelagt stål og hel beslått pipe over tak.  
Lufta hatt og stige trinn til feier.

**Vurdering av avvik:**  
• Det er ikke tilfredsstillende bortledning av vann fra taknedløp ved grunnmur.  
• Utvendige beslag har utettheter.

Tak nedløp går ned i overvanns ledningen, i Fredrikstad Kommune er det pålegg tak overvann til terreng.  
Det er ikke montert snøfangere på yttertaket, det er eiers ansvar å sørge for at ikke snø fra yttertaket faller ned å lager skader. det anbefales å montere snøfangere.  
Det ble registrert fukt i treverk rundt pipe.

**Konsekvens/tiltak**  
• Det må foretas tiltak for å lukke avviket.  
• Det bør lages system for bortledning av vann fra taknedløp ved grunnmur.  
• Andre tiltak:

Det bør etableres tilfredsstillende bortledning av takvann til terreng i henhold til kommunale krav, for å unngå risiko for vannskader på grunnmur og omkringliggende konstruksjoner.

Snøfangere bør monteres på yttertaket for å hindre fare for personskade og materielle skader som følge av snøras.

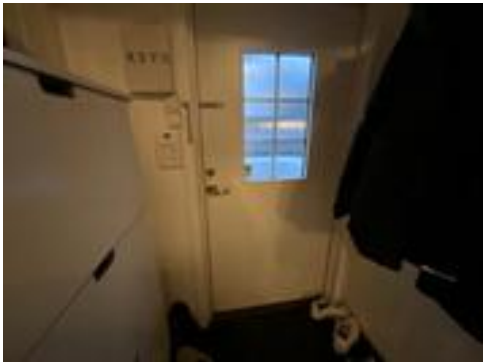
Ytterdør.

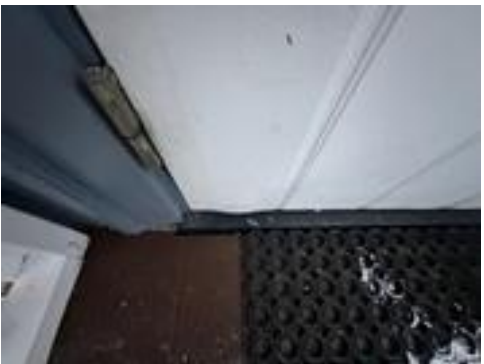
Svelle skader på ytterdør til 1 etasjen.

Ytterdøren til 1. etasje bør utbedres eller eventuelt skiftes ut på grunn av utvendige svelleskader, for å unngå redusert isolasjonsevne og økt risiko for fuktskader i konstruksjonen.

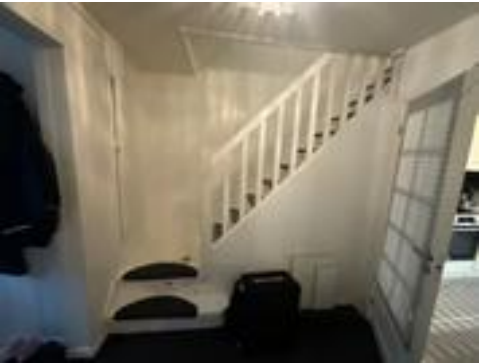
Trappen har ikke lovlig bredde, noe som kan gjøre ferdsl vanskelig og øker risikoen for fallskader. Utbedring bør vurderes for å ivareta sikkerheten.

Mangler håndrekke

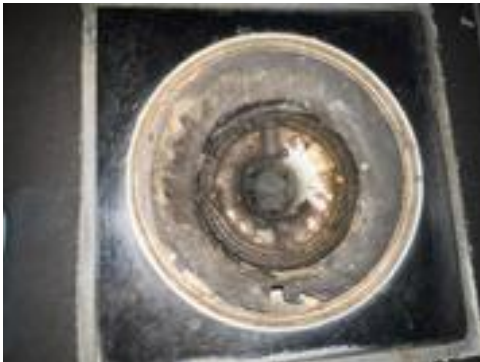
Sluk under vask

Det bør fremskaffes dokumentasjon på utført membran og benyttede produkter.  
Manglende dokumentasjon medfører usikkerhet om utførelsen er fagmessig, noe som gir økt risiko for lekkasjer og fuktskader i konstruksjonen.  
Det anbefales også å undersøke nærmere om det er korrekt utført mansjett under klemringen, for å redusere risikoen for vanninntrengning.

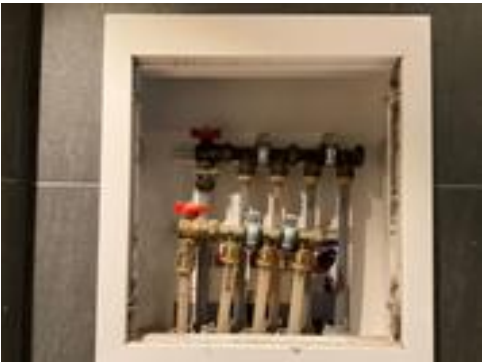
Rørskap på bad 2 etasje

Skjulte vannrør som ikke er inspisert kan medføre usikkerhet om tilstanden, og det anbefales nærmere undersøkelse for å redusere risikoen for skjulte lekkasjer.

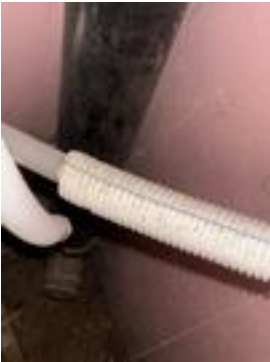
Tilgjengelig stakeluke bygget inn i kasse.

Det bør etableres lett tilgjengelig stakeluke for å sikre mulighet for effektiv rensing og vedlikehold av avløpsanlegget.
