Halvpart av tomannsbolig
med godkjent innredet
kjeller

PAUL HOLMSENS VEI 11

Adresse: Paul Holmsens vei 11, 1613
FREDRIKSTAD

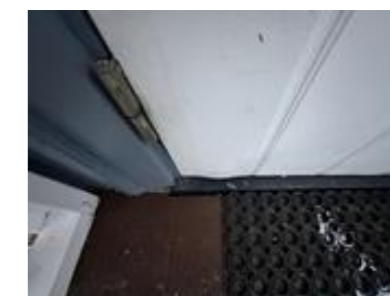
Ytterdøren til 1. etasje har utvendige svelleskader.

Svelle skader på ytterdør til 1 etasjen.

Ytterdøren til 1. etasje bør utbedres eller eventuelt skiftes ut på grunn av utvendige svelleskader, for å unngå redusert isolasjonsevne og økt risiko for fuktskader i konstruksjonen.

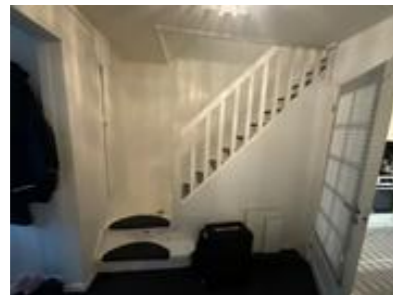
- Innvendige trapper
Avvik: • Det er ikke montert rekkverk.
• Det mangler håndløper på vegg i trappeløpet.
Det mangler rekkverk på en side i trapp samt hånd rekke på vegg. Intern trapp i boenhet skal ha fri bredde på minimum 80 cm, her ble det målt 70 cm. trapp har ikke lovlig bredde i trappe løp.

Mangler håndrekke

Trappen har ikke lovlig bredde, noe som kan gjøre ferdsel vanskelig og øker risikoen for fallskader. Utbedring bør vurderes for å ivareta sikkerheten.

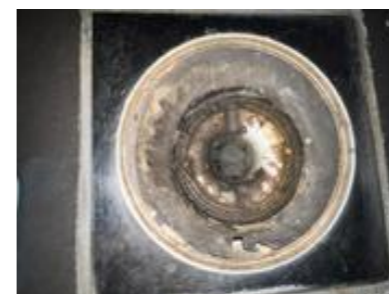
Sluk under vask

Det anbefales også å undersøke nærmere om det er korrekt utført mansjett under klemringen, for å redusere risikoen for vanninntrengning.
