Halvpart av tomannsbolig
med godkjent innredet
kjeller

PAUL HOLMSENS VEI 11

Adresse: Paul Holmsens vei 11, 1613
FREDRIKSTAD

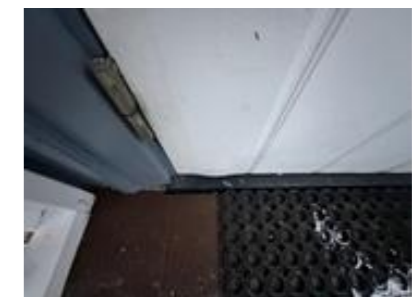
Ytterdøren til 1. etasje har utvendige svelleskader.

Svelle skader på ytterdør til 1 etasjen.

Ytterdøren til 1. etasje bør utbedres eller eventuelt skiftes ut på grunn av utvendige svelleskader, for å unngå redusert isolasjonsevne og økt risiko for fuktskader i konstruksjonen.

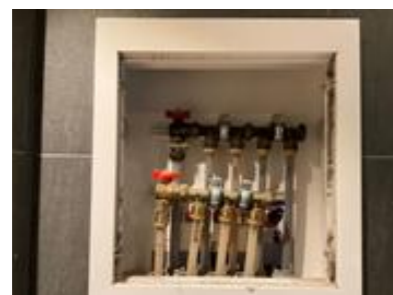
Rørskap på bad 2 etasje

Irr på rør til varmtvannsbereider bør utbedres for å unngå korrosjon og potensiell vannskade.

Skjulte vannrør som ikke er inspisert kan medføre usikkerhet om tilstanden, og det anbefales nærmere undersøkelse for å redusere risikoen for skjulte lekkasjer.
