MORVIKVEIEN 69A

## MORVIK

Befaringsdato: 14.08.2026    Rapportdato: 16.08.2026    Oppdragsnr.: 20286-2754    Eiendomsverdi ref nr: XY2768

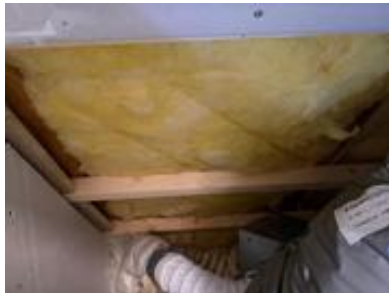
Ingen plast/dampsperre i konstruksjon v/ kneloft.

- Det ble observert at dampsperre/plastfolie ikke er montert under isolasjonen ved inspeksjonsluke på toalettrom. Forholdet kan medføre luftlekkasjer og økt risiko for kondens og fuktrelaterte skader i konstruksjonen. Etablering av dampsperre anbefales hvor dette mangler.
- Skadet fluenetting kan gi insekter, fugler og mindre dyr tilgang til luftespalten, noe som kan påvirke ventilasjon og medføre tilsmussing. Det anbefales å utbedre eller skifte skadet fluenetting for å opprettholde tiltenkt beskyttelse av konstruksjonen.
- Skadet kistebord bør skiftes v/ behov.

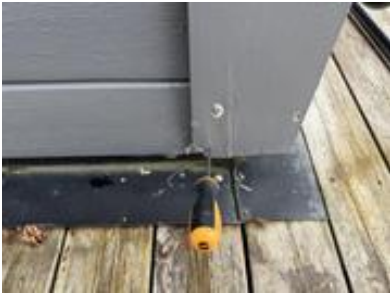
Lokal råte i hjørnebord v/ terrasse.

- Det anbefales å etablere gnagesikring for å hindre tilgang for skadedyr.
- Utvendig trevirke med lokal råte bør skiftes. Overvåk tilstanden på øvrig ytterkleddning, foreta utskiftninger v/ behov. Tidspunkt for eventuell utskifting av ytterkleddning er vanskelig å anslå da dette vil variere ut i fra klimatiske forhold, vedlikeholdintervall etc.

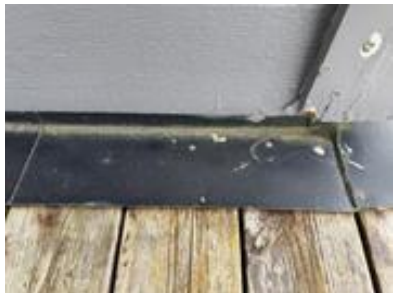
Eldre beslag med motfall.

- Overvåk tilstanden på trevirke, foreta utbedringer v/ behov. Tidspunkt for eventuell utskifting av utvendig trevirke er vanskelig å anslå da dette vil variere ut i fra klimatiske forhold, vedlikeholdsintervall etc.
- Eldre beslag med slitasje og motfall kan føre til redusert vannavrenning og økt risiko for fuktbelastning på tilstøtende bygningsdeler. Beslag bør kontrolleres nærmere og utbedres eller skiftes ved behov for å sikre tilfredsstillende vannavledning.
- Det er ikke krav om at rekkverkshøyden oppgraderes til dagens krav.
- Manglende trinn ved utside av port medfører økt risiko for fallulykker. Det anbefales å etablere trinn eller annen sikker adkomst for å redusere risikoen for fall.

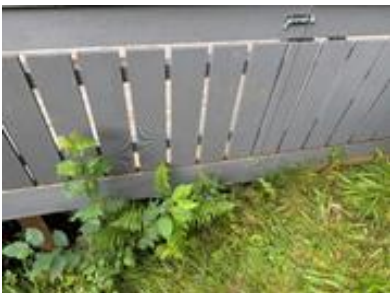
Manglende trinn på utside av port. Avvik registrert i HMS punkt.

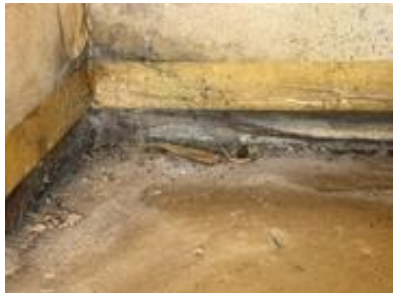
- Forholdet indikerer unormal fuktbelastning og gir økt risiko for råte-, sopp- og følgeskader i konstruksjonen. Skadeutvikling kan ikke utelukkes. Tiltak: Årsaken til fuktpåvirkningen må avklares og utbedres. Det anbefales nærmere undersøkelser av konstruksjonen, samt kontroll og eventuell utbedring av drenering, utvendig fuksikring og berørte bygningsdeler. Fukt- og eventuelle skadede materialer må utbedres.
- Kostnadsestimatet omfatter kun nærmere undersøkelser for å avdekke årsak, omfang og eventuelle følgeskader knyttet til den registrerte fuktbelastningen. Eventuelle utbedringskostnader kommer i tillegg og kan først fastsettes etter at skadeomfanget er kartlagt.

Fukt og misfarging i nedre del av konstruksjonen i bod i bakkant.

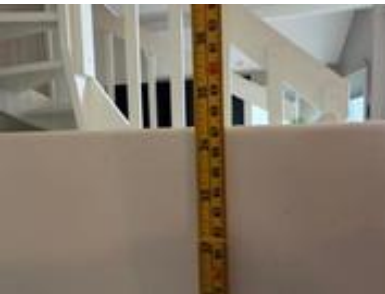
Rekkverkshøyde er under 90 cm. Avvik registrert i HMS punkt.

- For store åpninger i rekkverket kan medføre økt risiko for fall og personsikader, særlig for barn.
- Det anbefales å heve eller utbedre rekkverket slik at det tilfredsstillende gjeldende sikkerhetskrav.
- Åpninger mellom trinn i trappen kan påvirke sikker bruk, særlig for barn. Forholdet kan medføre økt risiko for fall og personskade ved ferdsl i trappen.
- Det anbefales å utbedre trappen slik at åpningene mellom trinnene tilfredsstillende gjeldende sikkerhetskrav.

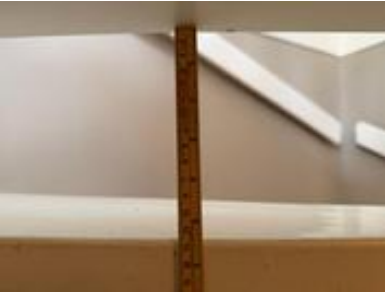
Åpninger mellom trinnene er større enn 10 cm. Barnesikringslist bør monteres. Avvik registrert i HMS punkt.

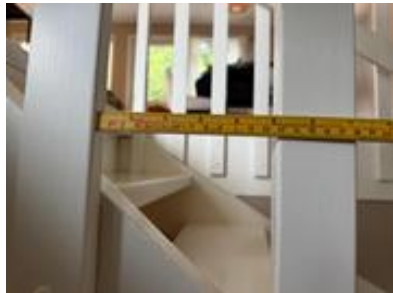
Åpninger i rekkverk er større enn 10 cm. Avvik registrert i HMS punkt.

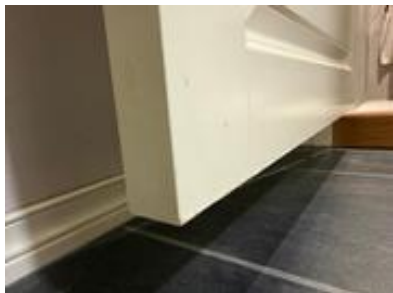
Fuktutsvelling/slitasje i nedre del av badedør.

- Badedør bør lokal utbedres, ev. skiftes for å lukke avviket (lav kostnad).
- Enkelte innerdører bør justeres.

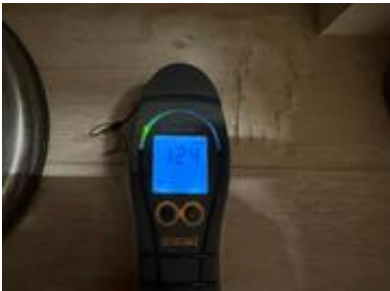
Ingen forhøyede fuktverdier ble registrert i område hvor laminat har fuktskade.

- Skadet laminat anbefales skiftet. Reservergulv foreligger. Ved fremtidig oppgradering anbefales det å velge et mer fuktbestandig gulvmateriale, som vinylbelegg eller gulvfliser, tilpasset rommets bruk og fuktbelastning.

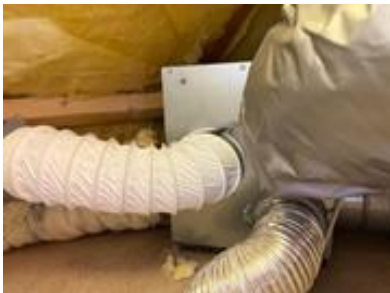
Mrk. Ventilasjonsaggregat får TG 2 når alder passerer 15 år pga. alder.

Aggregat er plassert på kneloft.
