## Innholdsrik halvpart av tomannsbolig

LÆGDESvingen 23C

## TEKNISK GJENNOMGANG

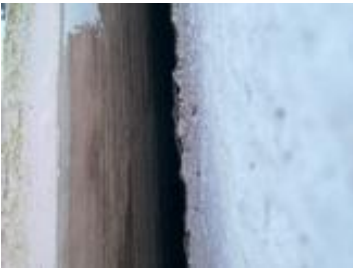
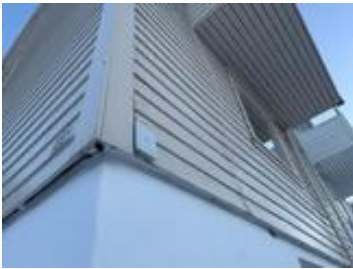
Vurdering av avvik:  
- Stedvis manglende lufting bak kledning.  
- Manglende musesperre.  
- Eldre kledning med vedlikeholdsbehov.

• Lufting bør utbedres hvor denne ikke er tilfredsstillende. Løsningen medfører økt risiko for fukt og råte i kledning samt bakenforliggende konstruksjoner.  
• Det bør monteres musebånd. Manglende musebånd medfører risiko for inntrenging av skadedyr.  
• Det må påregnes vedlikehold

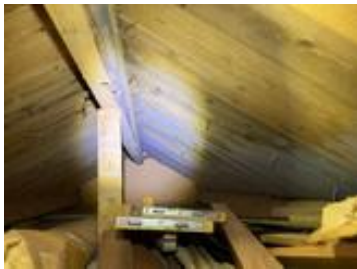
#### TG 2 Takkonstruksjon/Loft

Vurdering av avvik:  
- Kondensmerker i sutaksbord, som indikerer fuktpåvirkning/utettheter.  
- Mangelfull ventilering av takkonstruksjonen.  
- Begrenset tilkomst for inspeksjon da store deler av konstruksjonen er gjenbygget, samt mye lagring på kaldloft.  
- Indikasjoner på utettheter rundt vinduer.

- Andre tiltak:
- Det anbefales jevnlig kontroll av taket for å avdekke eventuelle tegn til svekkelser, skjevheter eller lekkasjer. Ved behov bør det utføres nærmere undersøkelser eller forsterkningstiltak.
- Det bør gjøres nærmere undersøkelser når kaldloftet er ryddet ut, samt ifb. med en fremtidig utskifting av taktekingen. Det må påregnes tiltak i den forbindelse.

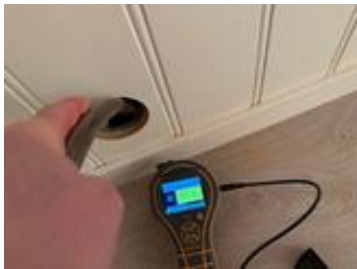
- Det er påvist indikasjoner på noe fuktgjennomtrenging i kjellergulv.
- Noe forhøyede fuktverdier ved kontroll i påforet vegg.
- Begrenset ventilering i underetasjen.

- Påforede kjellervegger i eldre konstruksjoner under terreng vurderes som en risikokonstruksjon, med mulighet for skjulte skader som treødeleggende sopper, muggsopp og skadeinsekter. Det anbefales å overvåke situasjonen over tid og iverksette tiltak ved tegn til fukt- eller muggproblematikk. Tiltak bør sees i sammenheng med kjellerveggens konstruksjon og dreneringsforhold, som ikke oppfyller dagens krav.
- Det anbefales jevnlig kontroll av fuktforholdene i kjelleren. Ved økt fuktpåvirkning bør en vurdere enkle tiltak som bedre ventilasjon, avfukter eller å unngå lagring direkte mot yttervegg.
- Det anbefales å forbedre ventilering i underetasjen.

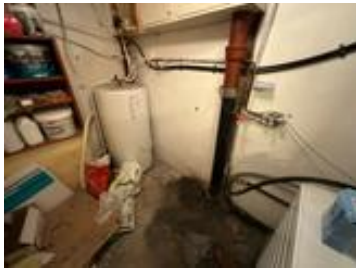
- Våtrommet må oppgraderes for å tåle normal bruk etter dagens krav.
- Tilstandsgrad er satt på bakgrunn av alder på membran/tettesjiikt/slukløsning og risiko for lekkasje og skader. Vaskerommet ansees som utdatert etter dagens krav. Det er derfor heller ikke gjennomført en detaljert tilstandsvurdering av hver enkel bygningsdel i rommet.

- For å oppfylle dagens krav til våtrom må det påregnes utgifter til oppgradering. Det anbefales også å skifte, vann- og avløpsledninger og sluk i forbindelse med en eventuell oppgradering.
- Estimert omfatter utskifting til tilsvarende standard som i dag. Ved oppgradering med fliser må det påregnes en høyere kostnad. Merk at det kan forekomme avvik på estimat (grovt estimert).

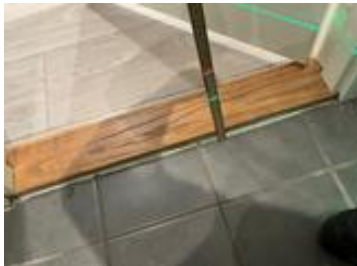
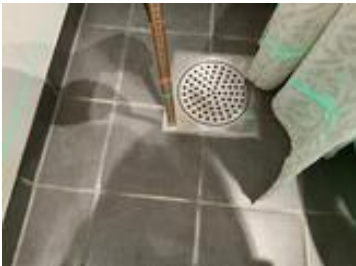
- Til tross for avviket i fall/høydeforskjell til sluk, vil gulvet fortsatt kunne lede vann mot sluket, men med redusert effektivitet. Dette kan potensielt øke risikoen for vannansamling i enkelte områder av badet.
- Vær oppmerksom ved bruk. For å få tilstandsgrad 0 eller 1 må gulvet bygges om, for å få riktig fall til sluk. Det vil imidlertid sjelden være økonomisk rasjonelt som et enkeltstående tiltak. Ved en eventuell renovring, påse at våtrommet bygges med riktig fall til sluk.

- Vær oppmerksom ved bruk. For å få tilstandsgrad 0 eller 1 må gulvet bygges om, for å få riktig fall til sluk. Det vil imidlertid sjelden være økonomisk rasjonelt som et enkeltstående tiltak. Ved en eventuell renovering, påse at våtrommet bygges med riktig fall til sluk.

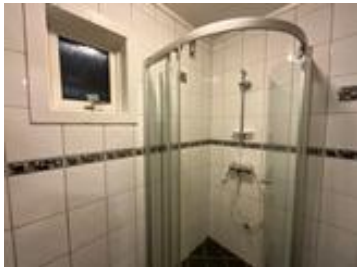
Vurdering av avvik:  
- Vindu med ikke fuktbestandige materialer i våtsonen (dusjsonen).

- Det vurderes ikke for å være behov for tiltak per i dag såfremt det benyttes dusjdører. Vindu blir ikke utsatt for direkte vannsprut/spl. Avvik er satt iht. standardens krav grunnet at vindu er montert i våtsone.

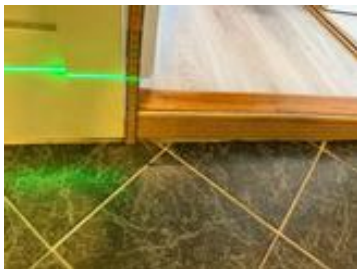
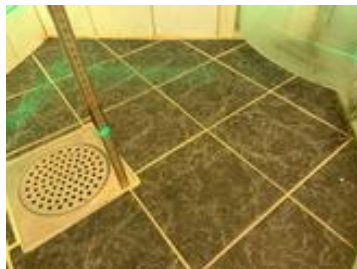
Vurdering av avvik:  
- Det er påvist at høydeforskjell fra topp slukrist til gulv/synlig topp membran ved dørterskel er mindre enn 25 mm.

- Det vurderes ikke for å være behov for tiltak, men en må være oppmerksom på noe økt risiko for at evt. lekkasjevann kan renne ut i tiliggende rom. Vær oppmerksom ved bruk.
