MORVIKSANDEN 62

# MORVIK

# VELKOMMEN TIL MORVIKSANDEN 62

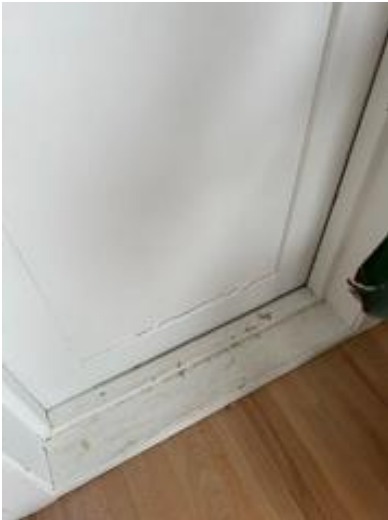
6.7 Vinduer og dører

| Beskrivelse | |
|---|---|
| Observerte avvik: <ul style="list-style-type: none"><li>Eldre enn 35 år med usikker gjenværende levetid</li></ul> | |

| Oppsummering | TG-2 |
|---|---|
| Terrassedøren er eldre enn 35 år og har usikker gjenværende levetid. Det er i tillegg registrert sprekk på innvendig side av døren. Forholdene kan medføre redusert funksjon og videre skadeutvikling. Det anbefales vedlikehold og lokal utbedring, og utskifting må påregnes på sikt. | |

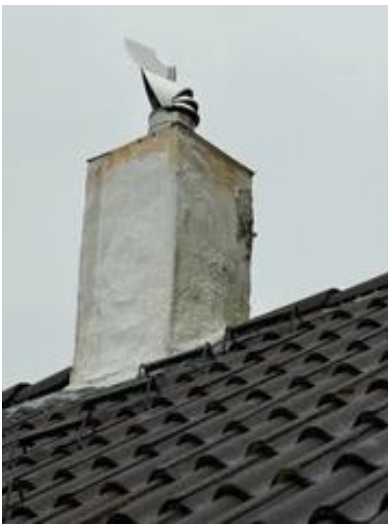
6.10 Skorstein over tak

| Skorstein er kun observert fra bakkenivå og vurderingen er begrenset av dette. Det er ikke sikkerhetsmessig forsvarlig å bevege seg ut på taket eller observere fra stige. Selv om det ikke er avdekket skader under befaringen, betyr ikke dette at det ikke foreligger skader som en besiktigelse på taket kan avdekke. Vær oppmerksom på denne risikoen. En undersøkelse av taket kan utføres av en fagperson under tilstrekkelige sikkerhetsforhold.» | |

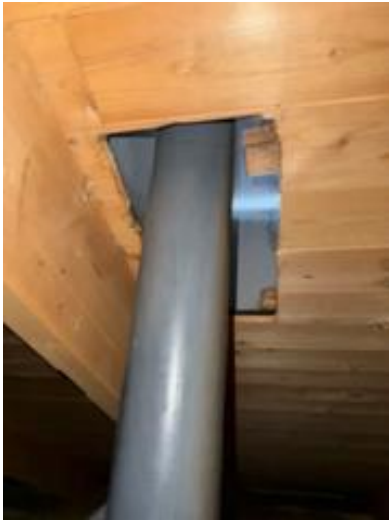
6.11 Takkonstruksjon og loft

- Takkonstruksjon og loft - Taktekingen er kun besikttet fra bakken, noe som begrenser vurderingen; det kan derfor foreligge skader som først lar seg avdekke ved inspeksjon på selve taket. Det er ikke registrert dobbel tetting rundt gjennomføringen for lufting av avløp på loftet. Mangelfull sikring av gjennomføringen kan medføre økt risiko for lekkasje og fuktinntrengning til underliggende konstruksjoner dersom den ytre tettingen svikter.

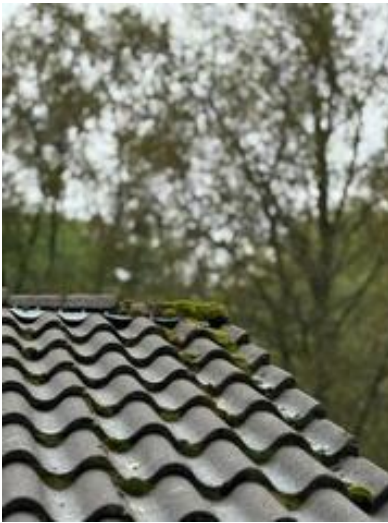
6.12 Taktekking

- Takteking - Taktekingen er vurdert fra bakkenivå, og det har ikke vært mulig å inspisere takflaten på nært hold eller kontrollere detaljer som skjøter, innfestinger, beslag og gjennomføringer. Vurderingen er derfor beheftet med usikkerhet, og lokale eller skjulte skader kan ikke utelukkes. Det er registrert begroing/slitasje på tekingen, og alderskriteriet for usikker fremtidig funksjon er passert. Erfaringsmessig må det påregnes økt risiko for lekkasjer og redusert funksjon på teking av denne alder, og utskifting eller mer omfattende utbedring må forventes innenfor kortere tidshorison. For en sikrere tilstandsvurdering anbefales kontroll fra tak eller via lift/stillas.

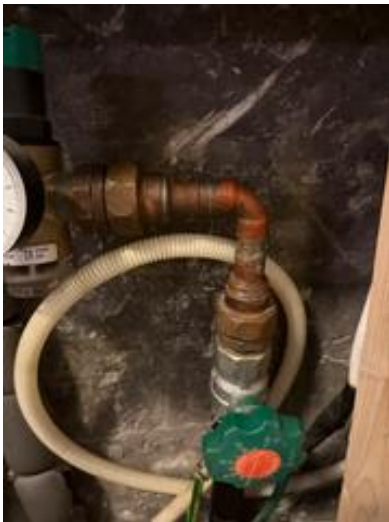
6.17 Vannledninger

- Vannledninger - Det er registrert manglende isolering av synlige vannrør i inspeksjonsluke på badet, hvor det er risiko for kondens. Rørene har videre nådd en alder som gir usikkerhet om fremtidig funksjon. Manglende isolering kan medføre kondens og fuktskader, og det må påregnes at rør som ikke er skiftet ut nærmer seg slutten av forventet levetid, med økende risiko for lekkasjer over tid. Det gjøres oppmerksom på at det kun er synlige rørinstallasjoner som er kontrollert. Rørgjennomføringer som er skjult i vegg/gulv er ikke videre undersøkt.

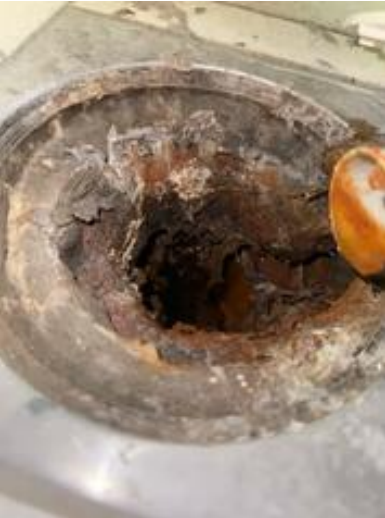
- Våtrom - Bad - 1. Etasje - Det er registrert eldre støpejernssluk hvor membran/tettesjikt er ført ned i sluket. Våtrommet har eldre tettesjikt, vindu plassert i våtsone ved dusjkabinett samt flere skruehull i våtsone. Forholdene gir økt risiko for svikt i tettesjiktet og fuktinntrengning i omkringliggende konstruksjoner. På grunn

av alder og registrerte forhold må oppgradering/rehabilitering av våtrommet påregnes. På bakgrunn av våtrommets ukjente alder og utførelse, manglende dokumentasjon samt de registrerte avvikene vurderes badet å ha behov for omfattende

| 6.23 Våtrom: Bad 1.etasje | TG-3 |
|---|---|
| Badet har flislagte overflater på gulv og vegger, og er utstyrt med dusjkabinett, innredning med nedfelt servant og toalett. Rommet har mekanisk ventilasjon. Det er eldre støpejernssluk. | |

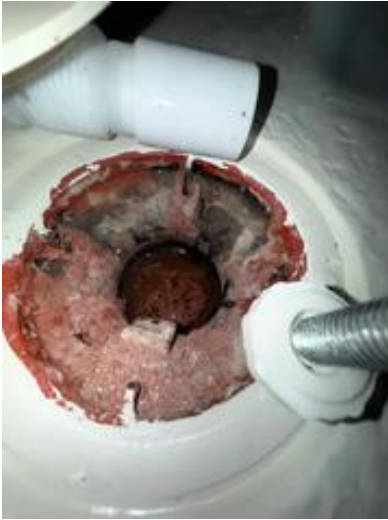
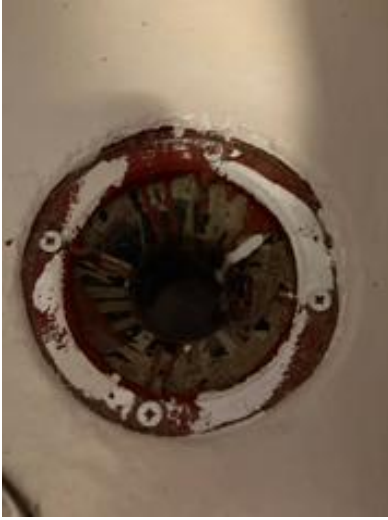
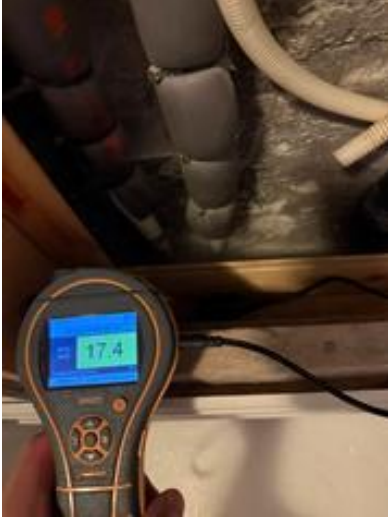
| Bygningsdeler med TG3 | |
|---|---|
| Våtrom: Bad U.etasje - | - forhøyede fuktverdier i inspeksjonsluke - eldre plastsluk - utett tettesjikt - rommet er ikke bygget etter krav til våtrom |

| 6.24 Våtrom: Bad U.etasje | TG-3 |
|---|---|
| | <div>Generell beskrivelse</div> <p>Badet har mate overflater på gulv og delvis fliset på vegger med noe baderomsplater, og er utstyrt med dusjkabinett, innredning med nedfelt servant, varmtvannsbereder og toalett. Rommet har mekanisk ventilasjon. Det er eldre sluk av plast.</p> <div>Det er behov for totalrenovering av våtrommet.</div> <div>Er det foretatt hulltaking fra tilstøtende rom?<div>Ikke foretatt</div></div> <p>Det er ikke foretatt hulltaking med bakgrunn i tilliggende konstruksjoner. Det ble gjennomført fuktkontroll i inspeksjonsluke på bad.</p> <ul style="list-style-type: none"><li>• Målingen viste vektprosent på 17,4%.</li></ul> <p>- Under 16 % anses å være normalt/tørt.<br/>- Mellom 16-20 % anses å være i risikosonen for fukt-/råteskader.<br/>- Over 20 % anses å være fuktig, med høy risiko for fukt-/råteskader.</p> <p>Vedr. fuktkontroll: Det gjøres oppmerksom at på dette er en stikkprøve, det kan ikke utelukkes fukt eller skader andre steder i skjult konstruksjon. Målingen gir kun et øyeblikksbilde av forholdene og kan feks endre seg ved årstider, fukt- og temperaturforhold.</p> <div>Er det ved fuktøk/måling registrert fukt fra tilstøtende rom eller inne på våtrommet?<div>Ja</div></div> <div>Observerte avvik:<ul style="list-style-type: none"><li>• Forhøyede fuktverdier i inspeksjonsluke</li></ul></div> <div>Oppsummering<div>TG-3</div><p>Inneholder:</p><ul style="list-style-type: none"><li>- Baderomsmøbel med servant.</li><li>- Varmtvannsbereder</li><li>- Dusjkabinett</li><li>- Gulvmontert toalett.</li></ul><p>Eldre bad av ukjent alder og utførelse, uten fremlagt dokumentasjon. Badet har mate overflater på gulv og delvis fliset på vegger med noe baderomsplater</p><p>- Merknader:</p><p>Det er registrert forhøyede fuktverdier ved kontroll gjennom inspeksjonsluke. Våtrommet har eldre plastsluk og utett tettesjikt, og rommet er ikke bygget i henhold til krav til våtrom. Forholdene medfører økt risiko for fuktinntrengning og skader i omkringliggende konstruksjoner. På bakgrunn av registrerte forhold må rehabilitering av våtrommet påregnes.</p><p>På bakgrunn av våtrommets ukjente alder og utførelse, manglende dokumentasjon samt de registrerte avvikene vurderes badet å ha behov for omfattende oppgradering/renovering. TG3 settes.</p><div>Anbefalte tiltak / ytterligere undersøkelser anbefales</div><p>Det anbefales full oppgradering av våtrommet, der tettesjikt, sluk og overflater etableres på nytt etter gjeldende krav til våtrom. Ved oppgradering bør underliggende konstruksjon kontrolleres for fukt- og følgeskader, og eventuelle skader utbedres.</p><div>Kostnadsestimat<div>200 000 - 500 000</div></div></div> |
