RØSDALSGRENDA 85

Tilstandsrapport Eierskifte

Boligtype: Fritidsbolig
Byggeår: 1966
BRA: 171 m²
BRA-i: 155 m²

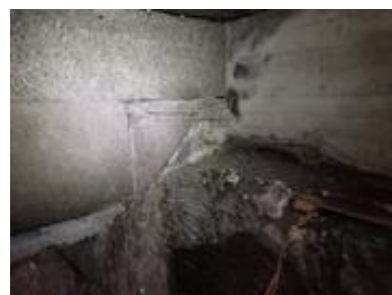
Nedløp avsluttet over terreng.

Det er fall på terrenget inn mot grunnmur på vestsiden. Taknedløp er avsluttet over bakken samt at nedløp er ødelagt. Det er lite fall på terrenget og grunnmuren får en stor fuktbelastning.

Utbedring av skadet nedløp samt en generell sjekk av renner anbefales for optimal funksjon.

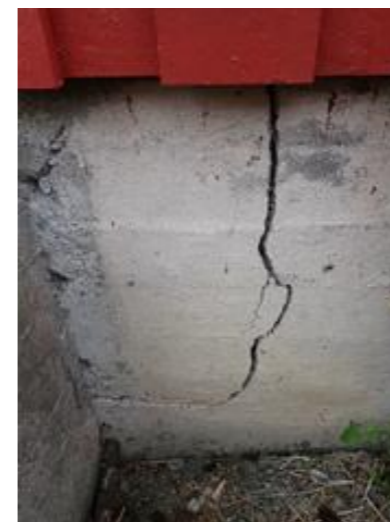
Spekk i mur ved kjellernedgang.

Det registreres riss/ sprekker i grunnmuren ved kjellernedgang, og løs innfesting av mur til kjellernedgang.

Det anbefales å foreta en gjenpussing av sprekker i grunnmur, slik at forholdet kan observeres over tid, med tanke på om dette er under utvikling eller er stabilt. Oppretting og forsvarlig innfesting av mur til kjellernedgang.

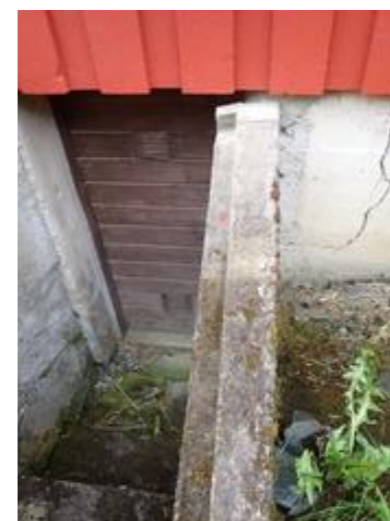
Løs innfesting av mur til kjellernedgang.

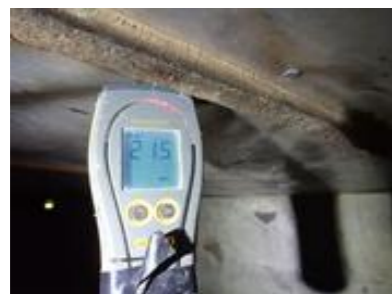
6.3 Krypkjeller

Oppsummering av krypkjeller	TG-2
Det måles et fuktinnhold over faregrensen for en skadeutvikling i krypkjelleren.	
Krypkjelleren har begrenset tilkomst slik at kontrollen er ikke fullstendig. Det gjøres oppmerksom på at en krypkjeller er en utsatt konstruksjon hvor det er små marginer før skader oppstår, og en inspeksjon av hele krypkjelleren er viktig for stadfesting av tilstand.	
Etasjeskille er kledd med plast. Innledning med plast kan medføre magasinerings av fukt i treverk i etasjeskiller/stubbloftsgulv.	
Anbefalte tiltak / ytterligere undersøkelser anbefales	
Det anbefales å fjerne plast i etasjeskiller i krypprommet og erstatte denne med vindsperreduk som er diffusjonsåpen for å hindre magasinerings av fukt.

Det anbefales å fjerne plast i etasjeskiller i kryprommet og erstatte denne med vindspærreduk som er diffusjonsåpen for å hindre magasinering av fukt.

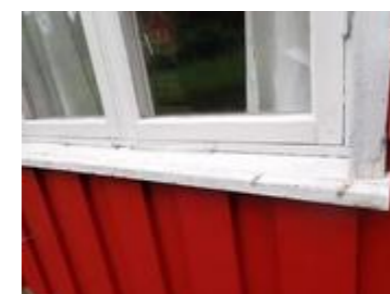
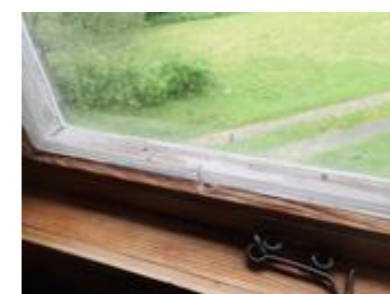
6.5 Vinduer og dører

Fuktmerker.

Oppsummering av vinduer og dører	TG-2
Det er registrert glass med sprekke på gang.	
Det registreres fuktmerker i vinduskarmmer og mellom glass.	
Kittfalsler (utvendig tetting mellom vindusramme og glass) er uttøket og har enkelte sprekker.	
Anbefalte tiltak / ytterligere undersøkelser anbefales	
Vinduer samt ytterdører er med behov for et generelt vedlikehold (overflatebehandling).

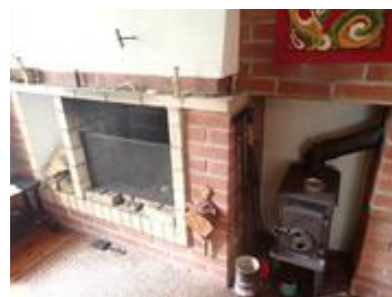
Lås på sotluke til pipe gjennom stue 1 er i ustand. Eiere opplyser at det er røyklekkasje fra peisnnsats på stue 2, denne er ikke i bruk. Pipene er eldre teglsteinspiper. Erfaringsmessig ser vi at teglsteinspiper ofte har et behov for rehabilitering.

Peis og ovn på stue 1.

Med bakgrunn i påviste avvik og for en vurdering av eventuelle tiltak anbefales en ytterligere kontroll av piper/ildsteder utført av brann- og feiervesen.

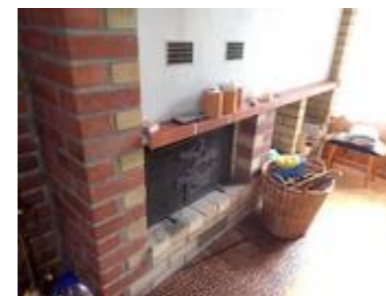
Peis på stue 2.

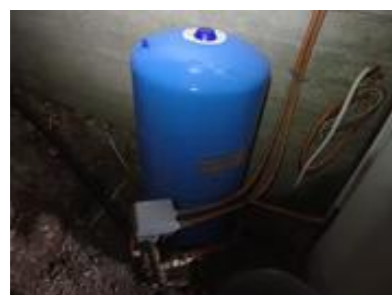
Akkumulatortank og stoppekrane i kjeller.

Type anlegg	Kobber
Er det utført arbeider på anlegget etter byggeår?	Ja
Eiere opplyser at det er etablert innlagt vann og privat grunnvannsbrønn på slutten av 1980 tallet.	
Har vannrør nådd en alder som gir økt risiko for skader eller følgeskader?	Ja
Er det manglende isolering av vannrør hvor det er risiko for frost eller kondens?	Ja
Er det registrert tegn til lekkasjer eller skader på vannrør?	Nei
Er det redusert vanntrykk ved prøving av to tappsteder samtidig?	Nei
Er det manglende tilgjengelighet til stoppekrane?	Nei
Er det dårlig funksjon på stoppekrane?	Nei
Oppsummering av vannledninger TG-2	
Vannrør har passert over halvparten av normal levetid og det vil være økt risiko for lekkasjer. (normal levetid er 60 år). Rørstrekk i kjeller er uisolerte og er utsatt for frost/kondensering.	
Stoppekrane er plassert i grovkjeller. Stoppekrane fungerte som tiltenkt. Tilstand på brønn, vannkvalitet og stikkledning vann er ikke videre kontrollert i kvalitet/tilstand.

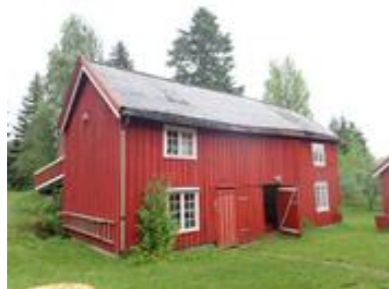
6.24 Øvrig: Stabbur.

Ved enkel visuell kontroll registreres større skjevheter i bygningen, spesielt i takkonstruksjon. Taktekking er med større slitasje og er med skader. Skifte av taktekking og oppretting av bygningen samt generelt vedlikehold er påregnelig.

Det gjøres oppmerksom på at eternittplater inneholder asbest og ved en eventuell fjerning må behandles deretter.
