BOGANES

Adresse: Gauselvågen 36, 4032
STAVANGER

Bygningssakskyndig

Ole Gunnar Tørresen (befaringsdato: Torsdag, 23. april 2026)

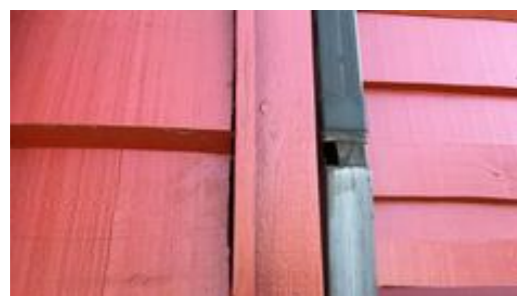
TG 1 Nedløp og beslag - Hagestue

Det er registrert skade på nedløpsrør. Dette kan medføre redusert funksjon og økt risiko for fuktskader på bygningskonstruksjonen dersom det ikke utbedres.

Installasjonen vil over tid svekkes som følge av aldring, værpåvirkning og mekanisk belastning, noe som kan medføre økt risiko for lekkasjer, deformasjoner og redusert funksjon.

Eldre anlegg vurderes å ha forhøyet sannsynlighet for svikt. Vedlikehold og eventuelt utskifting må påregnes på sikt.

Skadet nedløpsrør bør utbedres for å sikre tilfredsstillende bortledning av overvann og redusere risikoen for fuktskader på bygningskonstruksjonen. Dersom tiltak ikke iverksettes, kan det oppstå ytterligere skader på fasade og grunnmur som følge av vanninntrengning.

Takrenner bør følges opp jevnlig, da det på eldre anlegg kan oppstå lekkasjer, særlig i skjøter.

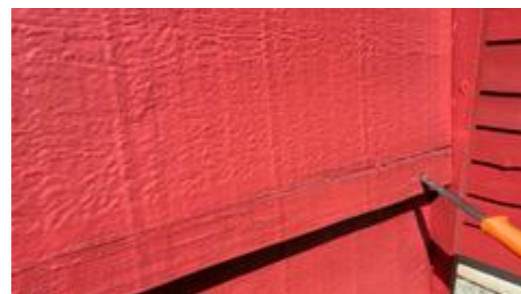
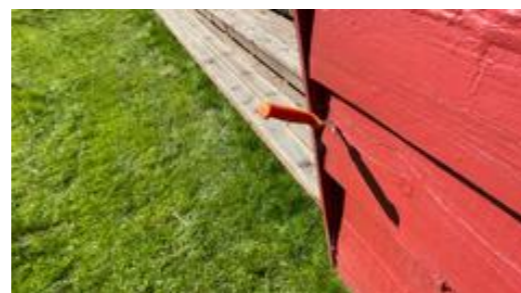
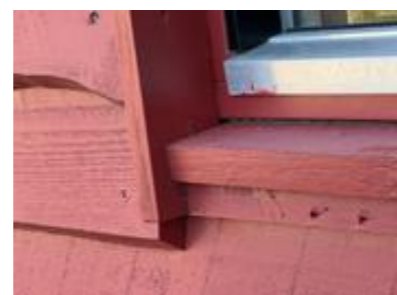
Dårlig løsning rundt lister/vannbord

- Det er påvist spredte råteskader i bordkledningen.
- Det er ingen eller liten lufting i nedre kant av kledning mot grunnmur.
- Det er ingen musesperre i nedre kant av konstruksjon.

- Musesperre må etableres.
- Uten tilstrekkelig lufting bak bordkledningen kan fuktighet som trenger inn bak bordene eller gjennom veggen innenfra ikke tørke opp. Dette skaper ideelle forhold for råtesopp og muggvekst.

Det bør etableres tilfredsstillende lufting i nedre kant av kledningen og montere musesperre for å hindre skadedyr i å komme inn i konstruksjonen.

Råteskadet kledning bør skiftes ut for å forhindre videre skadeutvikling og redusere risiko for fuktskader og svekkelse av konstruksjonen.

Manglende tiltak kan føre til ytterligere råteskader, inntrenging av skadedyr og redusert levetid på veggkonstruksjonen.

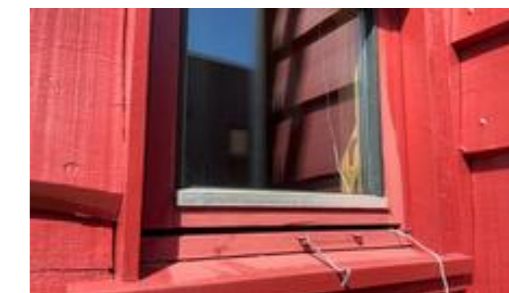
- Det er påvist at enkelte vinduer er vanskelig å åpne/lukke.
- Det er påvist avvik rundt innsettsdetaljer.

- Det er påvist tegn på innvendig kondensering av enkelte vindusglass.
- Karmene i vinduer er slitte og det er sprekker i trevirket.
- Trevirket i vinduene har stedvis høyt fuktnivå.

Det bør gjennomføres utbedring av vinduer med høyt fuktnivå og sprekker i trevirket for å forhindre videre forringelse og potensiell råteskade.

Vinduer som er vanskelige å åpne eller lukke bør justeres eller skiftes ut for å sikre funksjonalitet og unngå ytterligere skader.

Innvendig kondensering på glassene bør utbedres, for eksempel ved å forbedre ventilasjonen, for å redusere risikoen for fuktskader i omkringliggende konstruksjoner.

Det anbefales å tørke ut fuktig treverk i vinduskonstruksjonene og deretter etterbehandle overflatene med egnet grunning og maling eller annen trebeskyttelse. Dette er nødvendig for å sikre tilstrekkelig fuktmotstand og hindre videre nedbrytning av materialene.

Dersom tiltak ikke iverksettes, kan dette medføre råteskader og redusert levetid på vinduene, samt økt risiko for fuktskader i tilstøtende konstruksjoner.
