Idyllisk fritidseiendom
med to hytter

HORNNEKROKEN 29 OG 31

Adresse: Hornneskroken 29 og 31, 1747 SKJEBERG

Befaringsdato: 03.06.2026 Rapportdato: 08.06.2026 Oppdragsnr.: 12472-1974 Eiendomsverdi ref nr: RW1931

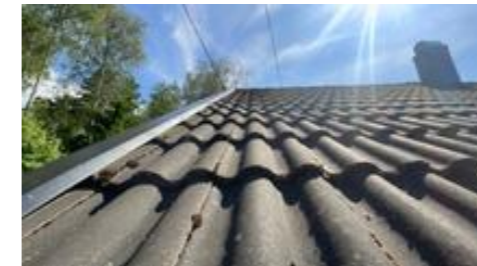
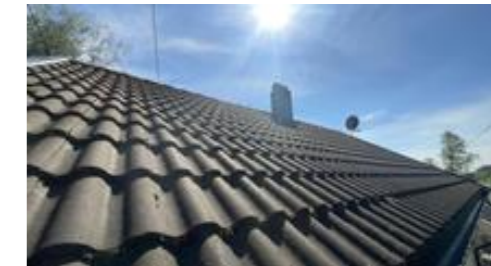
Knekte takstein øker risikoen for økt fuktbelastning på undertaktekkingen.

Det anbefales å fjerne mose, da mose kan redusere levetiden på tekkematerialet.

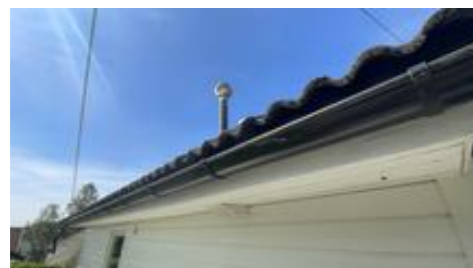
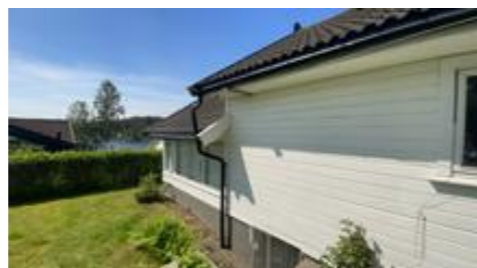
TO 2 Veggkonstruksjon

Manglende tilgang til kontrollområdet medfører usikkerhet knyttet til utførelse og tilstand på musetetting og lufting bak kledningen. Det vises til punktet "Takkonstruksjon", hvor det er registrert ekskrementer etter mus på loftet. Eventuelle mangler ved musetetting kan øke risikoen for at skadedyr får tilgang til konstruksjonen.

Kledningen avsluttet nærme terreng og terrassegulv avsluttet inntil kledning har økt risiko for fuktpåkjenning fra regnsprut, snøsmelting etc. Viktig med overflatebehandling og eventuelt holdes fri for snø.

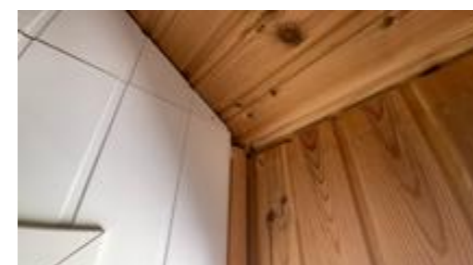
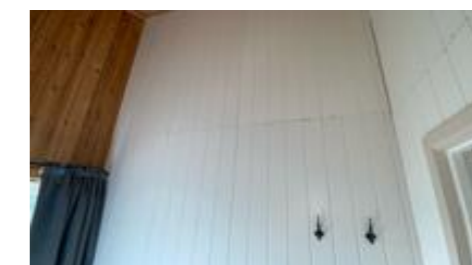
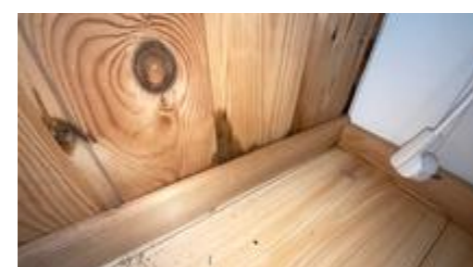
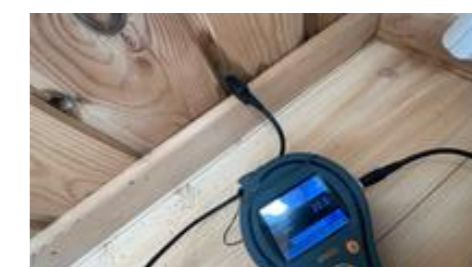
Fuktskjolder i trepanel ned mot gulv i soverommet

Det indikeres høye fuktverdier i nedre del av vegg
