SKANSEMYRSVEIEN 12A

# gnr. 166, bnr. 212

Befaringsdato: 18.02.2026 Rapportdato: 30.04.2026 Oppdragsnr.: 12127-2117 Eiendomsverdi ref nr: QF1599

## Tilstandsrapport

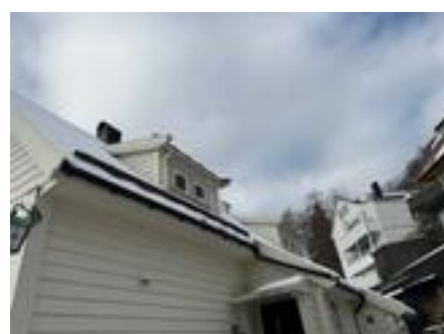
Sørvegg - øverste delen ble skiftet i 2020 av byggmester Grøtthe. Vegger og kister/vannbord på begge arkene og flere bord på vest- og østveggen er skiftet perioden 1986-2020. Aldri påvist fukt/mugg. Boligen utvendig malt i 2020.

- Musesperre må etableres.
- Uten tilstrekkelig lufting bak bordkledningen kan fuktighet som trenger inn bak bordene eller gjennom veggen innenfra ikke tørke opp. Dette skaper ideelle forhold for råtesopp og muggvekst.

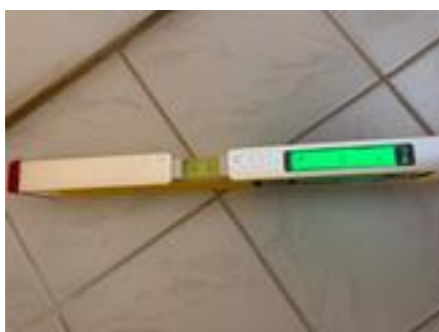
### LOFTSETASJE > BAD (MÅLER 3,8 KVM)

#### TG 3 Sluk, membran og tettesjikt

- Eldre sluk av støpejern er ofte utsatt for rust som kan medføre lekkasjer. Eventuelle lekkasjer kan medføre fuktskader på tilliggende konstruksjoner.
- Det må foretas lokale tiltak for å utbedre utettheter på våtrommet.
- Våtrommets tettesjikt/membran står foran utbedring/utskifting.

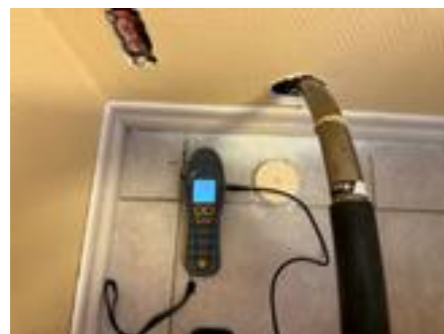
## UNDERETASJE > VASKEROM (MÅLER 4,4 KVM)

- Manglende oppgradering av våtrommet medfører høy risiko for at konstruksjonene ikke vil tåle vanlig bruk av vann eller lekkasjer. Dette kan føre til fuktskader på tilstøtende konstruksjoner.

Kostnadsestimat: 200 000 - 500 000

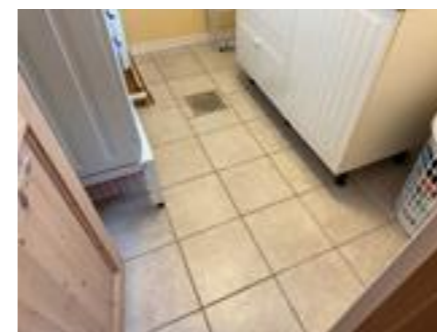
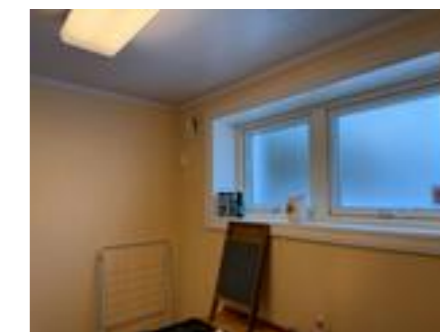
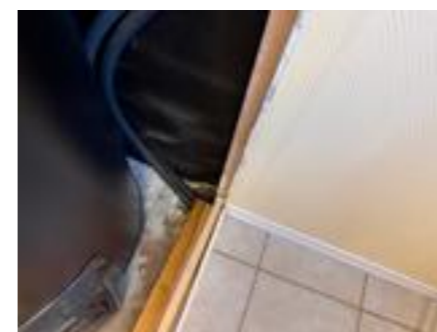
## UNDERETASJE > VASKEROM (MÅLER 4,4 KVM)

### Tilliggende konstruksjoner våtrom

Fukt ble ikke påvist med fuktmåler. Fuktmåling foretatt i et begrenset området i våtrommet, og det er ikke garanti for at det ikke er fukt i andre områder.

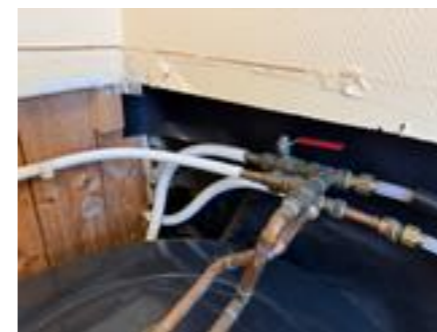
## TO 2 Avløpsrør

- I forbindelse med oppgradering av våtrom vil det være naturlig med utskiftning av rør.
- Eldre avløpsrør har blant annet større sannsynlighet for lekkasjer, noe som kan føre til omfattende og kostbare vannskader i boliger.

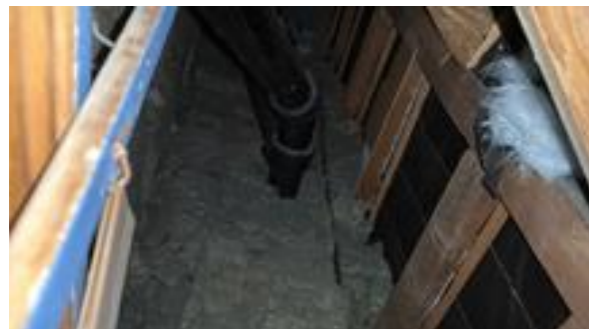
Boligen har mekanisk ventilasjon med avtrekk på to våtrom og kjøkken, og ventiler. Det er påvist mangelfull ventilasjon på ett eller flere rom i boligen. Ett soverom mangler ventil i vegg/vindu. Ventilasjonsløsningen må utbedres.

## TO 2 Ventilasjon
