LUSTER  
HILLESTAD 22

# Tilstandsrapport

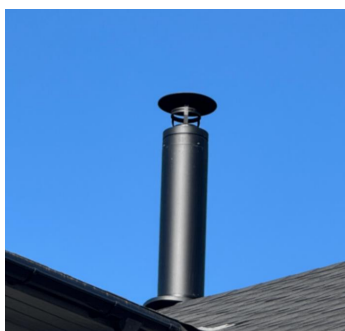
Stålpipe.

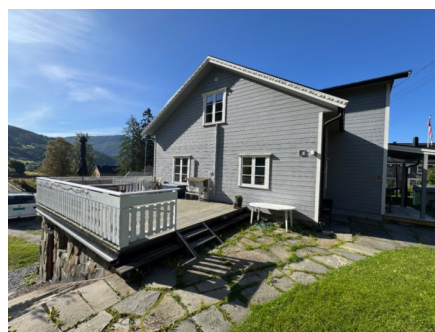
Trapp opp til takterrasse er vurdert i ok stand, men kan med fordel få montert rekkverk på trapp og langs enden ut mot terreng/plen.

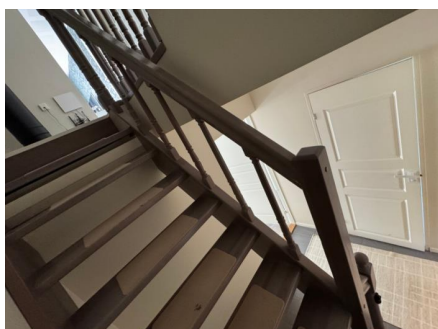
For store åpninger mellom spiler. For lågt rekkverk.

- Det bør vurderes tiltak for å bedre funksjonaliteten og sikkerheten til trappen, for eksempel ved å utbedre rekkverket og eventuelt justere åpningene mellom spilene.
- Konsekvensen av dagens tilstand er økt risiko for fall og personskade, spesielt for barn og eldre.

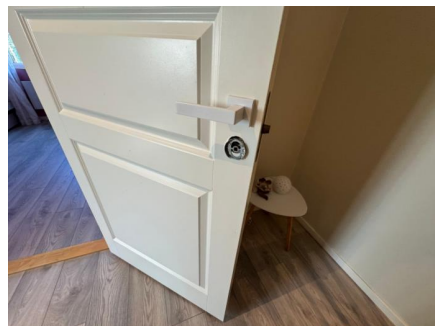
Manglar deksel omkring nøkkelhull.

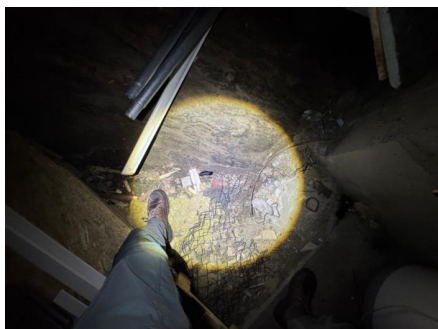
Synleg stor sort snigel ved synfaring. Dette er grunna og fukt og

Skadedyr ved synfaring.

- Det bør gjennomføres kontroll av kjelleren og grunnmuren for å identifisere og tette eventuelle åpninger som kan gi tilgang for skadedyr. Konsekvensen av manglende tiltak er økt risiko for inntrenging av mus og andre skadedyr, noe som kan føre til skader på bygningen og redusert innemiljø. Tiltak bør også vurderes for å redusere fukt og varme, da dette tiltrekker skadedyr som snegler.

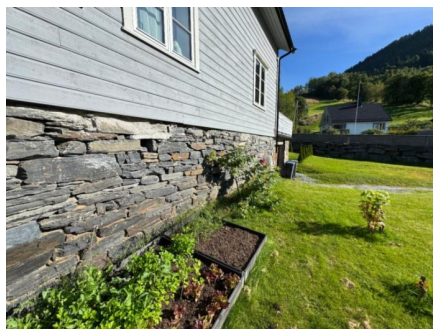
Turrmurt har naturlege "sprekker og riss" dette kan føre til tilkomst av skadedyr. Ein bør vurdere puss og tetting av grunnmur der dette kan ver eit problem.

varme. Turrmurt grunnmur av gråstein vil vere ein utsatt konstruksjon med tanke på tilkomst av mus og andre skadedyr. Det anbefalast å pusse utv. grunnmur om dette blir eit problem.

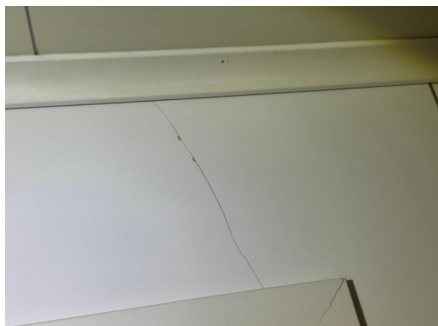
Sprekke i flis over dør. Ein del manglar når det gjeld tilpassing av flisfuger i samme området. Vurdert til å ha liten konsekvens i dette område.

Sprekk i flis over dør.

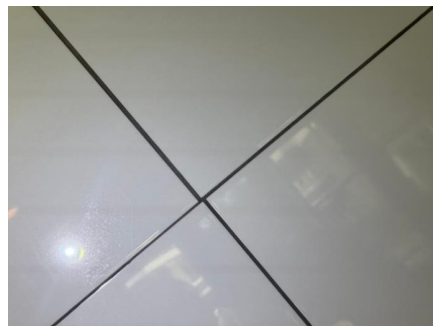
Litt dårlig tilpassa fuger ved dør.

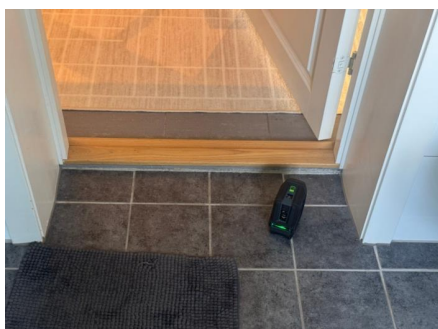
Våtrommet har flislagt gulv med elektriske varmekabler og fall mot sluk på 17 mm. frå golv ved dørterskel. Vurdert som utette forhold ved dørterskel. Bør tettast for å hindre lekkasjevatn ut under terskel ved større mengdar vannlekkasje på golv.

Utette forhold ved dørterskel. Sprekk i fuge. Bør tettast på nytt for å sikre mot lekkasje ut av rommet.

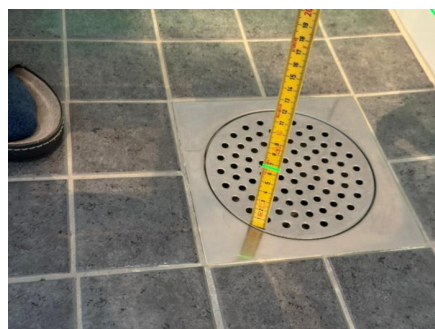
Kun 17 mm høydeforskjell fra golv ved dørterskel til topp sluk.

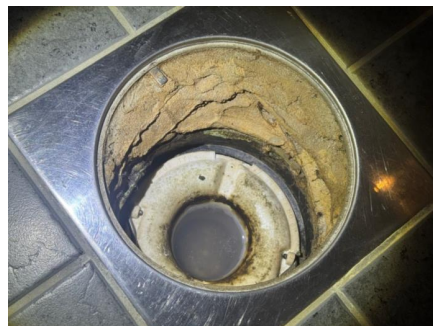
Usikkert om det er tettesjikt bak innebygd sistene. Ved større vannansamlinger på golv vil vann gå inn gjennom lekkasjepunkt til wc. Vurdert som lite fagmessig utført. Delvis synleg tettesjikt/membran.

- Løsningen/utførelsen rundt rørgjennomføringer gir fare for fukt inn i konstruksjonen.
- Gjeld lekkasjepunkt for innebygd sistene.
- Det bør etableres tilstrekkelig oppkant ved dørterskel og rørgjennomføringer, samt sørges for at lekkasjevann fra hele rommet får tilgang til sluk, for å oppfylle forskriftskrav og redusere risikoen for vannskader i tilstøtende konstruksjoner. Manglende høyde på tettesjiktet kan føre til at vann lekker ut av rommet ved større lekkasjer, noe som kan gi omfattende følgeskader.

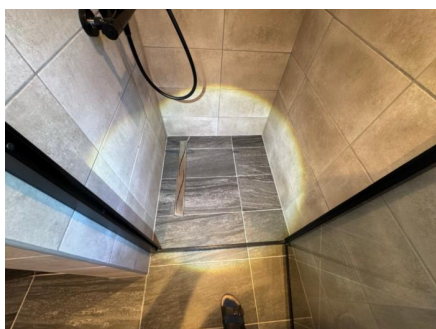
Våtrommet har flislagt gulv med elektriske varmekabler og fall mot sluk på 10 mm. Sluk er lukket inne i dusjkabinettet med ramme på gulvet. Ingen mulighet for tilgang til sluk fra resten av badet. Lav høyde ved dørterskel ved eventuelt vannlekkasje ved servant. Det bør utførast spalteåpning i ramme ved dusjnise slik av eventuelt lekkasjevatn frå andre delar av badet har tilgang til sluk.

Sluk lukka inne i dusjnisje. Ramme montert på gulv slik at resten av badet ikke har tilgang til sluk.

grunn av lavt tettesjikt ved dørterskel vil lekkasjevatn kunne ledes ut av rommet. Det bør lages en spalte i rammen på gulvet inn til sluk slik at lekkasjer fra resten av rommet får tilgang til sluk.

- Det bør etableres tilstrekkelig fall mot sluk og utføres spalteåpning i rammen ved dusjnisjen, slik at alt lekkasjevann fra badet ledes til sluk. Konsekvensen av manglende tiltak er økt risiko for vannskader på tilstøtende rom og konstruksjoner, samt redusert levetid på våtrommet.
- Det anbefales å kontrollere fallforholdene og utbedre disse slik at krav til fall mot sluk oppfylles. Ved større avvik kan det være nødvendig å bygge opp gulvet på nytt i henhold til gjeldende våtromsnorm. Arbeidet bør utføres av kvalifisert fagperson.

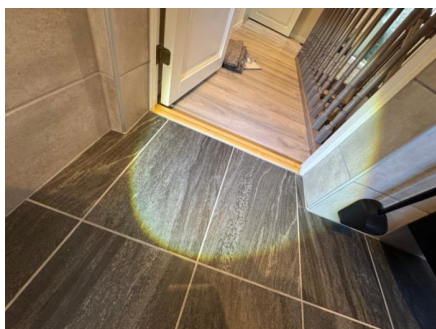
Det er kun 5-6 mm oppkant ved terskel, noe som vurderes som for lite siden resten av badet ikke har tilgang til sluk. Ved større lekkasje fra servant eller badstue vil ikke lekkasjen ha tilgang til sluk. På

Lav høyde ved dørterskel. Kan føre til at lekkasjevann ikke blir ført til sluk.

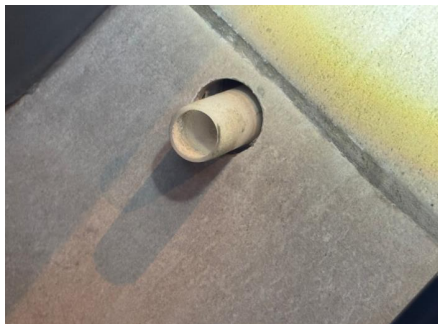
Utett gjennomføring.

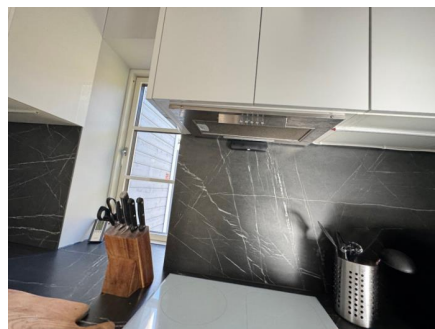
Komfyrvakt.

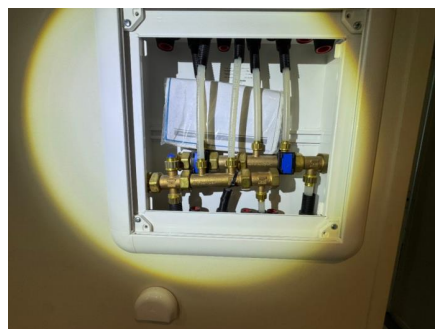
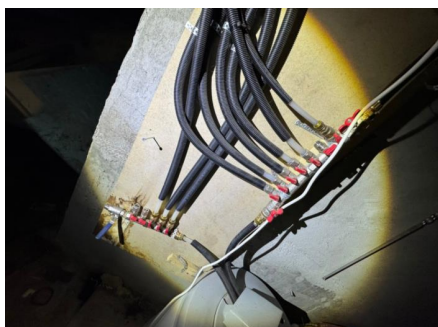
Delar av røyropplegget er montert i samlesentral er plassert i kjellar. Ingen avlaup til sluk.

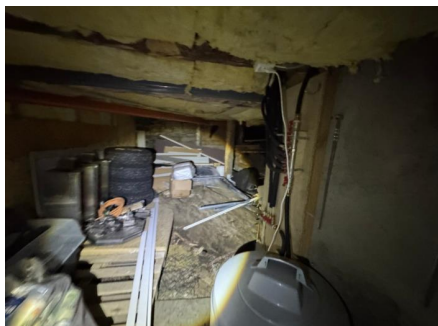
Kopla til straum ned stikkontakt.

- Det bør etableres tilfredsstillende avrenning eller lekkasjesikring ved varmtvannstank for å hindre at eventuelle lekkasjer fører til vannskader på bygningsdeler og innredning. Manglende avrenning medfører økt risiko for fuktskader og følgeskader ved lekkasje.
