STEINHAGEN 19

**Adresse:** Steinhagen 19, 4353 KLEPP  
STASJON

Befaringsdato: 24.02.2026

Rapportdato: 02.03.2026

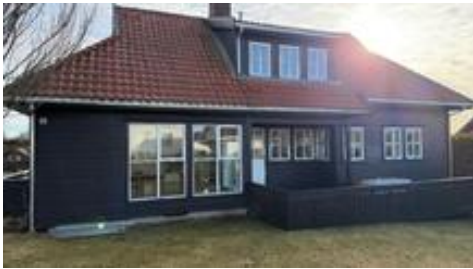
### Nedløp og beslag

Takrenner og nedløp i aluminium hovedsakelig fra byggeåret. Deler av takrenne mot vest skiftet 2026.

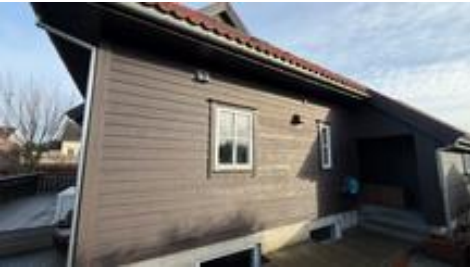
### Takkonstruksjon/Loft

Punktet må sees i sammenheng med Taktekking

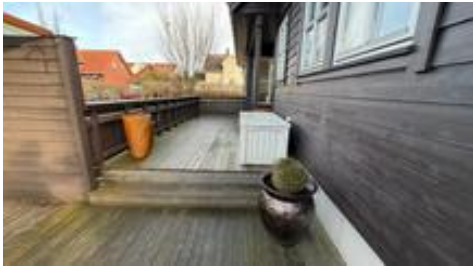
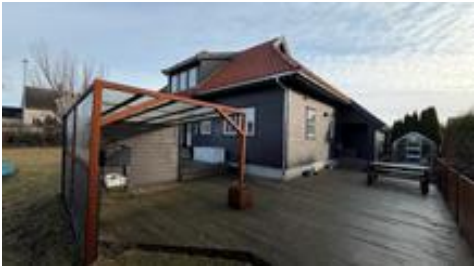
**Utvendige trapper**

Det er registrert sprekk i betongplate foran utvendig kjellertrapp.

Kjellertrapp av stedstøpt betong.

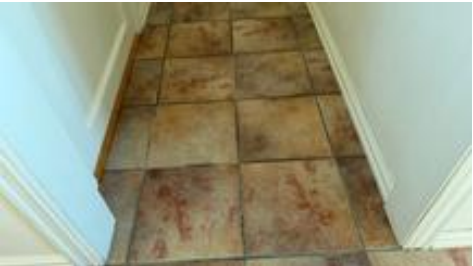
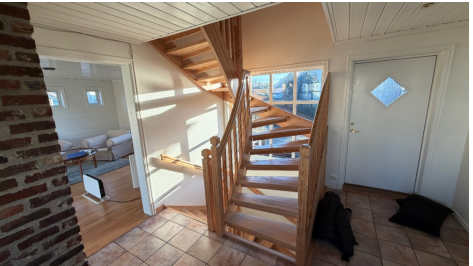
Stedvis bom/hulrom, enkel skadet og løse fliser i entre/gang 1 .etasje

Bom/hulrom og løse fliser kan føre til ytterligere løsning og sprekkdannelser over tid. Dette kan medføre behov for utskifting av enkeltfliser eller større partier dersom forholdet utvikler seg.

Kostnadsestimat: 20 000 - 100 000

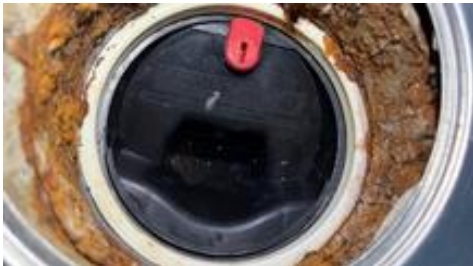
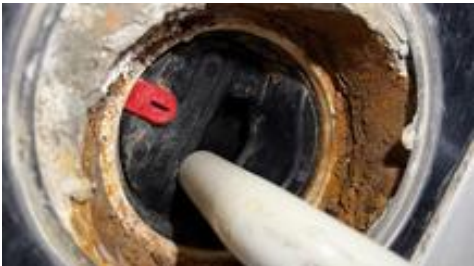
Manglende synlig membran ført under klemring i sluk medfører økt risiko for lekkasje i overgangen mellom gulv og sluk, noe som over tid kan føre til fuktskader i gulvkonstruksjonen og eventuelt tilstøtende bygningsdeler.

Løsningen/utførelsen rundt rørgjennomføringer gir fare for fukt inn i konstruksjoner. Lokal utbedring må vurderes.

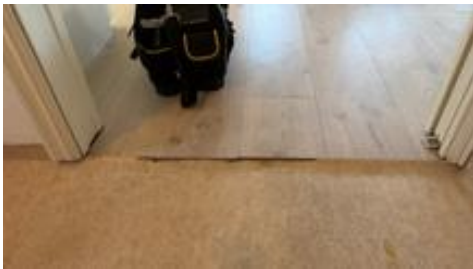
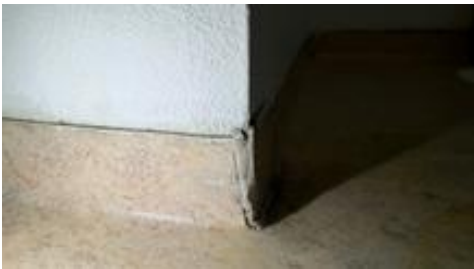
Det registreres knirk/spenninger i gulv, kan tilbakeføres til mangelfull bruk av lim ved oppføring.  
Nærmere kommentert under overflater.  
Stedvis misfarging i overflater.  
Fall på gulv er mindre anbefalt referansenivå for våtrom. Det er videre ikke registrert manglende oppbrett av membran i dørterskel.  
Riss/sprekk i sveiset fuge på gulv og utv.hjørne.

Anbefaler å opprette tilstrekkelig tetting i dørterskel i påvente av en oppgradering.

Lokal utbedring av riss sveist fuge på gulv og utv hjørne i påvente av ene oppgradering.

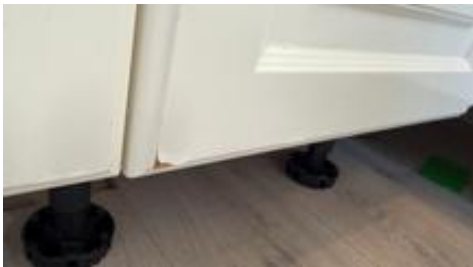
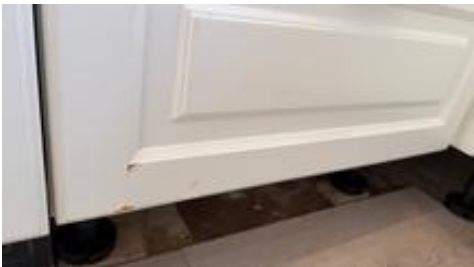
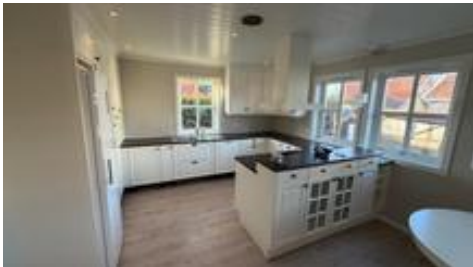
**Kjøkken > 1. Etasje > Kjøkken > Overflater og innredning**  
Det er påvist andre avvik:  
Det registreres stedvis noe svellinger på fronter noe som er et typisk slitasjetegn ved fuktpåvirkning.

Lokale svellinger kan utvikle seg over tid ved ny fuktpåvirkning, lokal overflatebehandling anbefales.

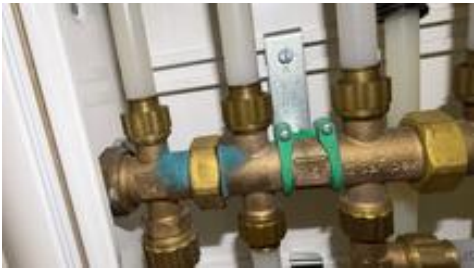
Stoppekran er lokalisert, men ikke merket. Det ble ikke observert lekkasjer eller unormal slitasje.

Det er registrert iring på synlig kobberør, samt samlestock i fordelerskap for vann. Det ble ikke registrert tegn til aktiv lekkasje på befaringsdagen.

Manglende merking av hovedstoppekran er et mindre avvik fra anbefalt praksis. Merkingen skal bidra til å lette lokalisering ved behov for stenging av vann, særlig i nødsituasjoner.

Iring indikerer fuktpåvirkning/kondens og kan over tid medføre økt risiko for lekkasje.
