## Enkel fjellhytte

HØGABUVEGEN 17

**Adresse:** Høgabuvegen 17, 5722 DALEKVAM

| EIERSKIFTERAPPORT™ | |

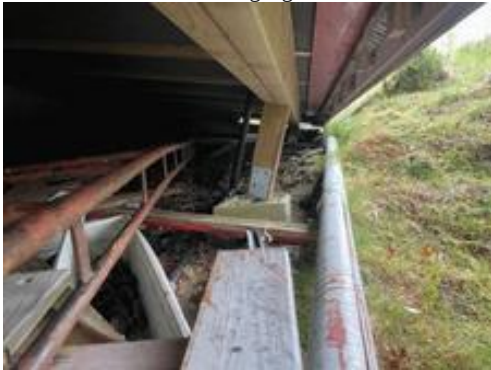
Byggegrunn, fundamenter, grunnmur, drenering og sikring mot vann og fuktighet: Det er observert riss og sprekker i ringmuren. Tilbygget har skjevheter som indikerer sig i denne delen av konstruksjonen. Slike forhold kan føre til ytterligere setninger og ujevn belastning på konstruksjonen over tid. Nærmere undersøkelse og eventuelle utbedringer bør vurderes for å hindre videre utvikling av skader. Prisivurderingen tar utgangspunkt i nye fundamenter/pilarer under tilbygget. Avvikene ellers er typiske TG 2-avvik som krever vedlikehold.

| EIERSKIFTERAPPORT™ | |
|---|---|
| Det er observert riss og sprekker i ringmur. Tilbygget har skeivheiter som indikerer sig i denne delen av konstruksjonen. Slike forhold kan føre til ytterlegare setningar og ujamn belastning på konstruksjonen over tid. Nærare undersøking og eventuelle utbetringar bør vurderast for å hindre vidare utvikling av skadar. | |
| Merknader: Skeivheiter og sig i fundament under tilbygg. | |

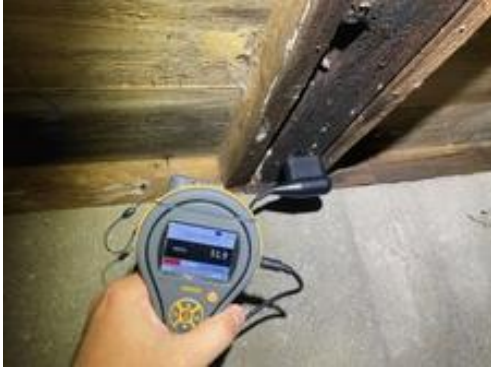
Krypkjeller: Det er manglende ventilasjon, noe som har ført til høy luftfuktighet i krypkjelleren. Fuktpåvirkning er registrert i treverk, og fuktmåling viser fullt utslag i bjelkelag og bunnramme. Det er også observert partier med råteskader i trevirke. På bakgrunn av dette blir bygningsdelen vurdert til TG 3. Tilstanden innebærer vesentlig svekkelse av konstruksjonen og stor risiko for videre skadeutvikling dersom tiltak ikke blir utført. Det blir tilrådet å etablere tilfredsstillende ventilasjon, gjennomføre nærmere undersøkelse og skifte ut skadde konstruksjonsdeler.

| EIERSKIFTERAPPORT™ | |
|---|---|
| Det er manglande ventilasjon, noko som har ført til høg luftfukt i krypkjellaren. Fuktpåverknad er registrert i treverk, og fuktmåling syner fullt utslag i bjelkelag og bunnramme. Det er òg observert parti med råteskadar i trevirke. På bakgrunn av dette vert bygningsdelen vurdert til TG 3. Tilstanden inneber vesentleg svekking av konstruksjonen og stor risiko for vidare skadeutvikling dersom tiltak ikkje vert utført. Det vert tilrådd å etablere tilfredsstillande ventilasjon, gjennomføre nærare undersøking og skifte ut skadde konstruksjonsdelar. | |
| Merknader: Fukt og råte i bjelkelag, som følger av manglande ventilerings. | |

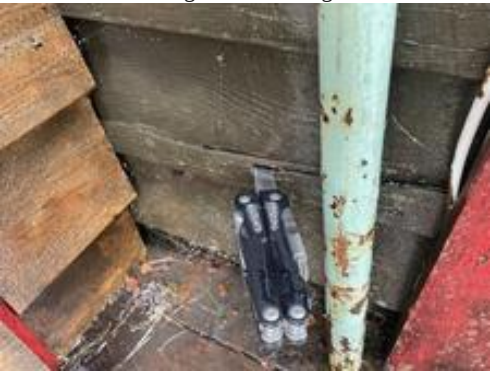
Yttervegger: Ytterveggene er oppført i lett bindingsverk med liggende trekledning. Det er registrert grove sprekker og høyt fukttinnhold i deler av kledningen, samt partier med råteskader. Manglende luftesjikt på baksiden gjør at fukt tørker sent ut og at kledningen lettere kan påvirke vegglivet. I kombinasjon med fulle fuktutslag i krypkjelleren innebærer dette en risiko for at vegglivet allerede er fuktpåvirket. Bygningdelen blir vurdert til TG 2 da det er påvist råte- og fuktskader, samt en konstruksjonsutførelse som gir økt risiko for videre skadeutvikling. Videre undersøkelse bør gjennomføres for å avklare omfanget. Tiltak vil være utskifting eller utbedring av skadde kledningsbord, overflatebehandling og regelmessig vedlikehold.

| EIERSKIFTERAPPORT™ | |
|---|---|
| Det er registrert grove sprekker og høgt fuktinnhald i delar av kledninga, samt parti med råteskadar. Manglande luftesjikt på baksida gjer at fukt tørkar seint ut og at kledninga lettare kan påverke vegglivet. I kombinasjon med fulle fuktutslag i krypkjellaren inneber dette risiko for at vegglivet allereie er fuktpåverka. Bygningsdelen vert vurdert til TG 2 då det er påvist råte- og fuktskadar, samt konstruksjonsutføring som gir auka risiko for vidare skadeutvikling. Vidare undersøking bør gjennomførast for å avklare omfanget. Tiltak vil vere utskifting eller utbetring av skadde kledningsbord, overflatebehandling og regelmessig vedlikehald. | |
| Merknader: Fukt og råte i utvendig fasade. | |

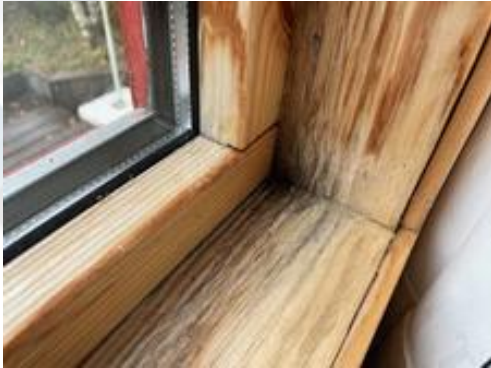
Vinduer og ytterdører: Det er kun vannstokk av trevirke, og beslag mangler slik Sintef Byggforsk beskriver korrekt innsetting. Vannstokkene er fuktige, med avskallet overflatebehandling. Det er også registrert fuktskjolder og misfarging i enkelte innvendige foringer. Eldre vinduer er utdaterte, og i ytterdøren mangler pakning. Slike forhold gir redusert energieffektivitet, både ved trekk og varmetap fra eldre glass og manglende tetting i dør. Flere av disse forholdene er typiske TG-2-avvik, men standarden sier at den svakeste bygningsdelen skal benyttes som grunnlag for valg av tilstandsgrad. Bygningsdelen blir derfor vurdert til tilstandsgrad 3. Vinduer i dårligst forfatning bør skiftes ut, mens det ellers blir tilrådet normalt vedlikehold og montering av beslag under og over utvendige karmen for å sikre mer lekkasjetette overganger mellom karm og vegg.

| EIERSKIFTERAPPORT™ | |
|---|---|
| Det er kun vannstokk av trevirke, og beslag manglar slik Sintef Byggforsk skildrar korrekt innsetting. Vannstokkane er fuktige, med avskalla overflatebehandling. Det er òg registrert fuktskjolder og misfarging i enkelte innvendige foringar. Eldre vindaug er utdaterte, og i ytterdør manglar pakning. Slike forhold gir redusert energieffektivitet, både ved trekk og varmetap frå eldre glas og manglande tetting i dør. Fleire av desse forholda er typiske TG-2-avvik, men standarden seier at den svakaste bygningsdelen skal nyttast som grunnlag for val av tilstandsgrad. Bygningsdelen vert derfor vurdert til tilstandsgrad 3. Vindauger i dårlegast forfatning bør skiftast ut, medan det elles vert tilrådd normalt vedlikehald og montering av beslag under og over utvendige karmar for å sikre meir lekkasjetette overgangar mellom karm og veggliv. | |
| Merknader: Fuktskjolder. Heimelshavar opplyser at det er frå kondens på inv. glass. | |

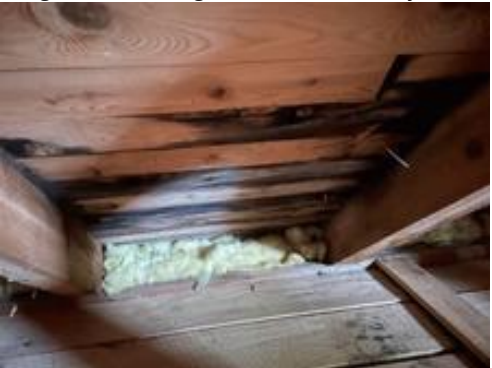
Loft (konstruksjonsoppbygging): Det er registrert fuktskjolder og misfarging, særlig rundt pipegjennomføringen, samt rennemerker på pipeveggen. Fuktmåling i trevirke viser utslag på 17 %, noe som kan indikere lekkasje. Det er i tillegg funnet ekskrementer fra mus/gnagere. Kaldtloftet mangler ventilasjon, noe som påvirker uttørking og gir økt risiko for fuktskader i takkonstruksjonen. Deler av gulvet er uisolert, noe som medfører betydelig varmetap fra den innredede delen av fritidsboligen og opp til kaldtloftet. Bygningsdelen blir vurdert til TG 3 på grunn av påvist fukt, manglende ventilasjon, skadedyrspor og dårlig isolasjon. Tiltak vil være nærmere undersøkelse av lekkasjekilder, etablering av tilfredsstillende ventilasjon, utbedring eller utskifting av fuktskadet treverk og tiltak mot skadedyr. Det bør også vurderes etterisolering for å redusere varmetap.

| EIERSKIFTERAPPORT™ | |
|---|---|
| <p>Punkt 5.1 omfattar kontroll av loftet, der eventuelle funn som mugg, sopp, fukt og råteskarar vert kommentert. Dersom bustaden ikkje har kaldt loft, vert slike observasjonar i staden beskrive under punkt 4.2.</p> <p>Av erfaring kan fuktigheit trenga inn i andre årstider eller værforhold. Slagregn og regn kombinert med vind kan framprovosera eventuelle lekkasjeområder. Det vert difor på generelt grunnlag alltid anbefalt jamnleg kontroll av innvendige overflater, og kaldtloft/kryperom for å tidlegast mogleg fanga opp eventuelle avvik knytt til takkonstruksjon.</p> <p>Heimelshavar opplyser at loftkonstruksjonen er frå byggeår. Loftet har tilkomst via luke i entre og er uinnreidd.</p> <p>Det er registrert fuktskjolder og misfarging, særleg rundt pipegjennomføringa, samt rennmerker på pipevegg. Fuktmåling i trevirke syner utslag på 17 %, noko som kan indikere lekkasje. Det er i tillegg funne ekskrement frå mus/gnagarar. Kaldtloftet manglar ventilasjon, noko som påverkar uttørring og gjev auka risiko for fuktskarar i takkonstruksjonen. Deler av golvet er uisolert, noko som medfører betydeleg varmetap frå den innreidde delen av fritidsbustaden og opp til kaldtloftet. Bygningsdelen vert vurdert til TG 3 på grunn av påvist fukt, manglande ventilasjon, skadedyrspor og dårleg isolasjon. Tiltak vil vere nærare undersøking av lekkasjekjelder, etablering av tilfredsstillande ventilasjon, utbetring eller utskifting av fuktskada treverk og tiltak mot skadedyr. Det bør òg vurderast etterisolering for å redusere varmetap.</p> | |
| <b>Merknader:</b> Område med svake fuktutslag og missfargar. Isolasjon ligg heilt mot undertaket, og fører til svertsopp og manglande ventilering av loftet/takkonstruksjonen. | |
