# AUSTRÅTT

**Adresse:** Austråttveien 53B, 4326 SANDNES

Befaringsdato: 29.09.2026

Rapportdato: 02.10.2026

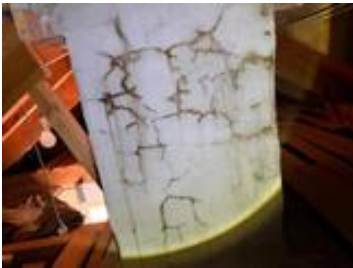
Det er påvist riss i pipe på kaldloft. Dette kan føre til lekkasje av røyk og varme til omkringliggende konstruksjoner, og medfører økt risiko for brann og fare for liv og helse.

- Det er påvist riss i pipen på kaldloftet. Forholdet bør utbedres av fagperson for å hindre videre utvikling av sprekkdannelser og redusere risikoen for at røyk og varme ved en eventuell lekkasje kan trenge inn i omkringliggende konstruksjoner. Dette er viktig for å redusere risikoen for brann og fare for liv og helse.

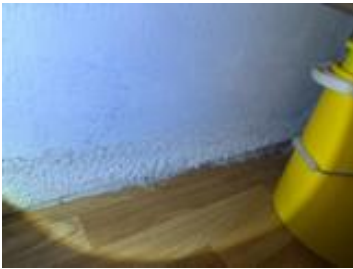
Rom under terreng regnes som en risikokonstruksjon og bør derfor holdes under oppsyn.  
I henhold til TEK17 bør trevirke ha et fuktinnhold under 20 vektprosent for å redusere risikoen for soppangrep. I konstruksjoner med lav uttørkingsevne, som rom under terreng, bør fuktinnholdet være under 15 vektprosent. Ved vedvarende høy fuktbelastning øker risikoen for sopp- og råteskader betydelig. Ved befaringen ble det registrert fuktverdier på over 20 vektprosent i de undersøkte områdene. Dette er høye fuktverdier og indikerer en betydelig fuktbelastning i konstruksjonen. Ved vedvarende fuktighet på dette nivået er det økt risiko for utvikling av sopp- og råteskader.  
Belegg på gulv. Delvis utforede vegger, samt synlig betong med tapet på veggene. Panel i tak.

Kostnadsestimatet gjelder videre undersøkelser, riving av utforede vegger, fjerning av plast og D-papp, samt oppføring av nye innervegger.

Kostnadsestimat: 20 000 - 100 000

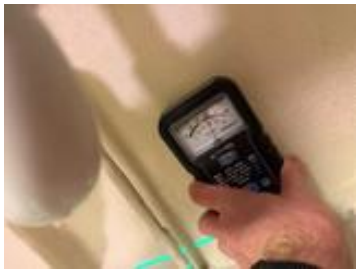
• Konsekvensen er at tilstanden i tilliggende konstruksjoner er usikker, og det kan finnes skjulte feil (f.eks. fukt eller skade).

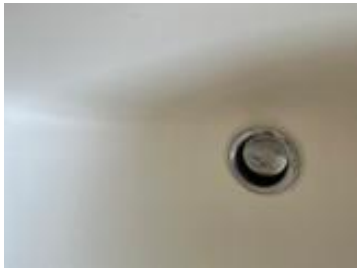
- Riss eller avskalling kan føre til redusert overflatebeskyttelse, noe som øker risikoen for videre skade, misfarging og oppsamling av smuss og bakterier.
- Det anbefales å følge med på utviklingen av rissene. Dersom de forverres eller gir praktiske problemer, bør utbedring eller utskifting vurderes.

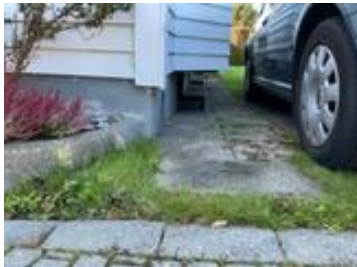
- Fall inn mot bygningen kan føre til opphopning av vann mot grunnmuren, med økt risiko for fuktinntrenging og skader på konstruksjonen.
- Det er viktig å etablere fall bort fra bygningen og sikre tilfredsstillende bortledning av overvann, for eksempel med terrengjustering eller drenering.

Kostnadsestimatet kan ses i sammenheng med fuksikring og drenering. Det er derfor ikke utarbeidet et eget kostnadsestimat for denne posten.
