# Tilstandsrapport

Tomannsbolig

Melgårdshagan 113, 1911 FLATEBY

Befaringsdato: 07.10.2025

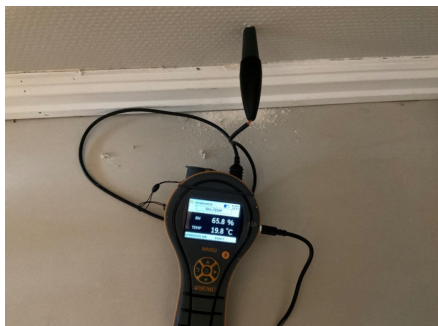
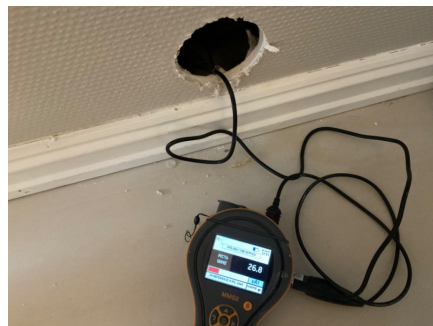
- Det er i hulltaking påvist fukt-/råteskader.

Måling i hulrommet viste 65,8 % relativ luftfuktighet ved 19,8 °C, hvilket er innenfor normalt nivå og ikke i seg selv kritisk.

Måling i treverk (svill) viste 26,5 % fuktinnhold, som ligger svært nært fibermetningspunktet (ca. 28 %= vått) og langt over akseptabel grense for tørt treverk (15–16 %).

Fuktverdien indikerer at treverket er nært mettet av vann, og funnet bekreftes visuelt av misfarging på svillen i konstruksjonen .

Det registreres en karakteristisk kjellerlukt fra hullet. Kjellerlukt er ofte et tegn på fuktpåvirkning og kan indikere skjult fukt eller muggsoppvekst inne i konstruksjonen.

Konstruksjonen er oppført direkte mot betongmur/betongplate under terreng, og det er sannsynlig at fukt transporteres kapillært fra plate eller mur. Det kan også skyldes kondensdannelse, da konstruksjonen er en kjent risikokonstruksjon for kondensering (innvendig isolering). Forholdet kan også ha sammenheng med byggets fuktsikring og drenering, da denne bygningsdelen er 25 år gammel og nærmer seg halvparten av forventet levetid.

Trevirke/svill med synlige fuktskader

- Ytterligere undersøkelser må foretas for å få kartlagt årsak og omfanget på eventuelle skader.

Påvist fukt- og råteskader i utført vegg og forhøyede fuktverdier viser at minimum deler av konstruksjonen er skadet og/eller står i fare for å bli ytterligere skadet. Langvarig fuktpåvirkning vil kunne føre til omfattende mugg- og råteangrep og nedbrytning av treverket. Årsaken til fuktinntrengningen må avdekkes før reparasjon, da feil kan skyldes både utvendige forhold og innvendig oppbygging. Det anbefales å åpne berørte konstruksjoner for å kartlegge skadeomfang og vurdere behov for sanering/utskifting av organisk materiale.

Ved oppbygging av nye løsninger bør det brukes fuktsikre konstruksjoner i henhold til gjeldende forskriftskrav og anbefalinger fra SINTEF Byggforsk for rom under terreng.

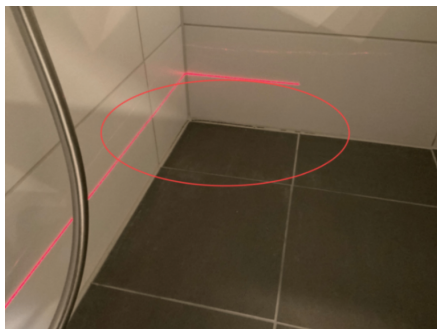
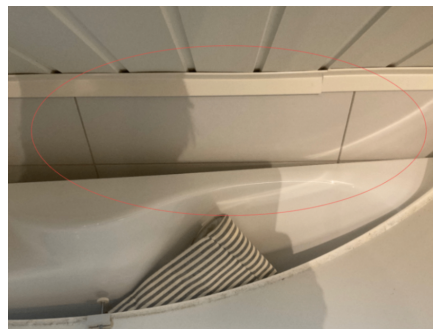
- Det er påvist at flisfuger har riss/sprekker.
- Det er påvist avvik i fuger.

Oppsprekking i hardfuger mot kneveggen ved badekaret. Oppsprukket silikon i overgang gulv/vegg i samme retning. Veggene vender mot kald sone (kryploft/kaldbod bak knevegg). Temperaturforskjeller mellom varm og kald side kan medføre bevegelser i materialet som igjen kan føre til slike sprekkdannelse.

Sprekker i fuger kan medføre vanninntrengning bak flislaget og økt risiko for fuktskader i konstruksjonen. Det anbefales at fugene fjernes og erstattes med nye og mer elastiske fuger. Overgangene bør følges opp jevnlig. Ved vedvarende bevegelser bør det vurderes om bakliggende konstruksjon har behov for ytterligere utbedring.

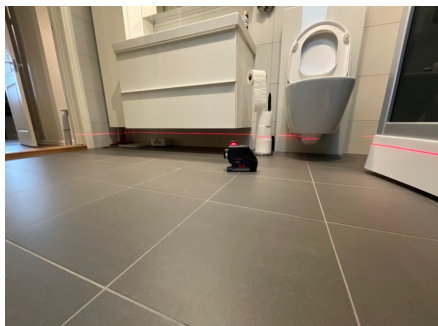
- Det er mulighet for at det kan forekomme vannlekkasje på våtrommet hvor vann ikke vil gå til sluk.
- Det er påvist avvik i krav til høydeforskjell/fall-løsning på våtrommet.

Det er en høydeforskjell midt på gulvet som deler rommet i to fallsoner. Hoveddelen av vannet vil ledes mot sluk i både bruks- og lekkagesituasjon, men dersom vannmengden overstiger høyden på dette skillet, vil vann kunne bevege seg mot døren. Lokalt er det registrert motfall mot døren fra området med toalett. Dette er avvik mot dagens forskrift.

- Til tross for avviket i fall/høydeforskjell til sluk, vil gulvet fortsatt kunne lede vann mot sluket, men med redusert effektivitet. Dette kan potensielt øke risikoen for vannansamling i enkelte områder av badet.

Gulvets fall vurderes som funksjonelt i normal bruk, men lokalt motfall mot døren gir noe økt risiko for vannsig mot terskel/dør ved større vannmengder eller lekkasje som ikke tas unna av sluk. Tiltak vurderes ikke som nødvendig, men det anbefales å holde forholdet under jevnlig oppsikt. Sluk bør også renses jevnlig slik at disse tar godt unna i bruks og eventuell lekkagesituasjon.

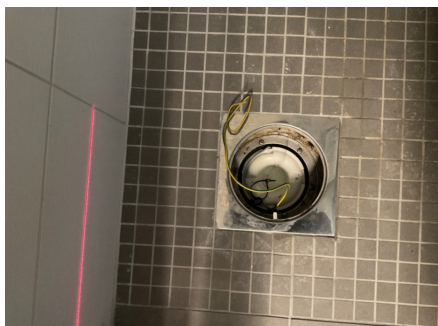
Sluket under dusjkabinettet

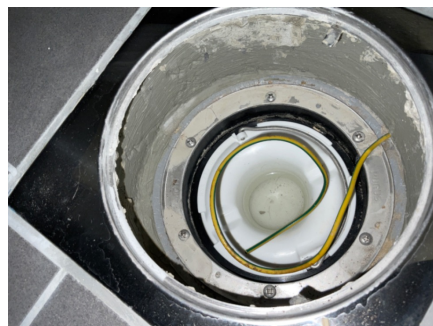
Sluket under badekaret

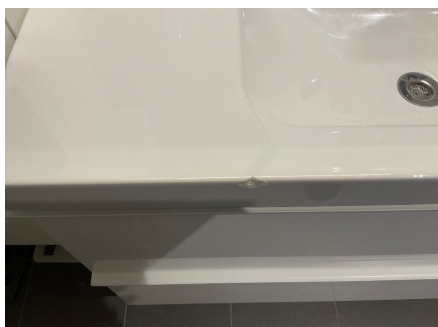
- Det er påvist skader på innredning.

Skaden vurderes å være av kosmetisk art.

Skade i servanten

- Det er ikke behov for utbedringstiltak.

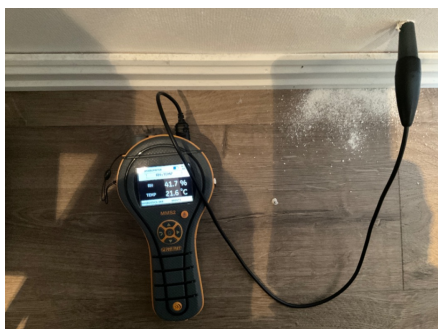
Måling av RH i hulrom viser akseptabelt nivå.

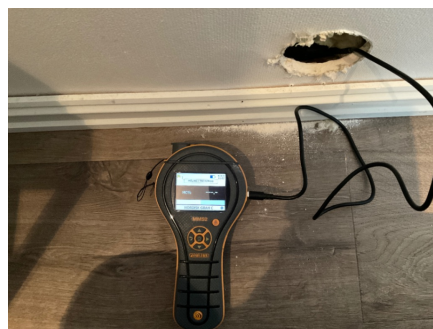
Måling med pigg i trevirke indikerer vektprosent i trevirke under 8%, som betyr at trevirket er tørt

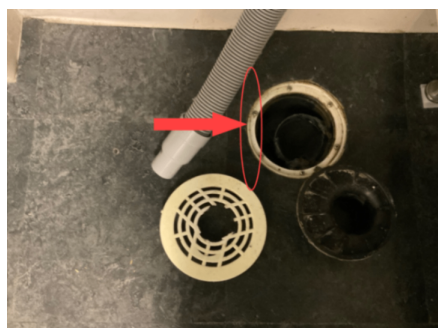
- Mer enn halvparten av forventet brukstid er passert på membranløsningen.
- Mer enn halvparten av forventet brukstid er passert på slukløsningen.
- Det er påvist andre avvik:

Vinylbelegget er fra byggeår og har dermed overskredet halvparten av forventet brukstid. Det er påvist rift i belegget i tilknytning til sluk. Dette er en utsatt sone hvor selv mindre skader over tid kan utvikle seg til lekkasjepunkter. Aldring, bevegelse i underlaget og mekanisk påvirkning fra rengjøring eller vedlikehold kan ha bidratt til skaden.

- Sluket må sjekkes og rengjøres jevnlig.
- Andre tiltak:

Både sluk og vinylbelegg har oppnådd halvparten av forventet brukstid. Riften i belegget ved sluk medfører en viss risiko for vanninntrengning dersom vann blir stående over klemringen over tid, men det vurderes som funksjonssvikt. Jevnlig kontroll og rengjøring av sluket er svært viktig for å sikre at både bruks- og lekkasjevann ledes bort ved behov.

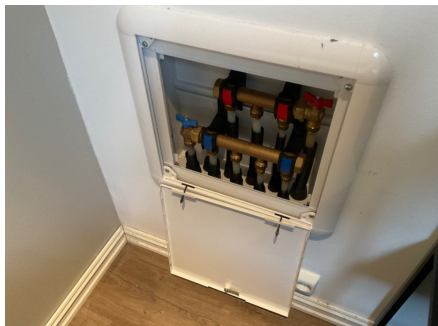
Ved eventuelt utbedringer, skifte eller annet vedlikeholdsarbeid på røranlegget, vil det bli unødvendig mye jobbe med søk når kursene ikke er merket med lengde og hvor de leder vann.

- Rørkurser på rør-i-rør system bør merkes.

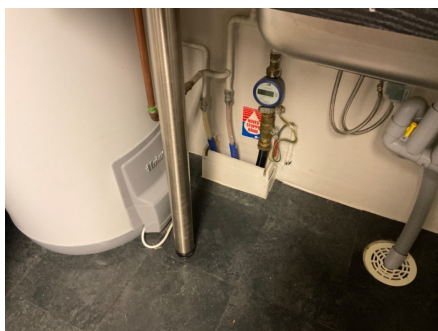
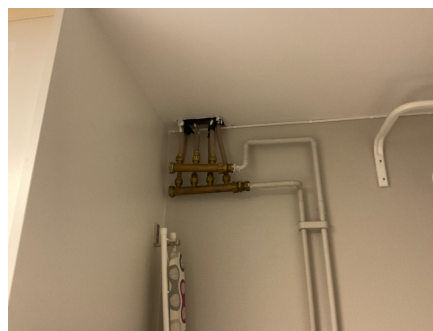
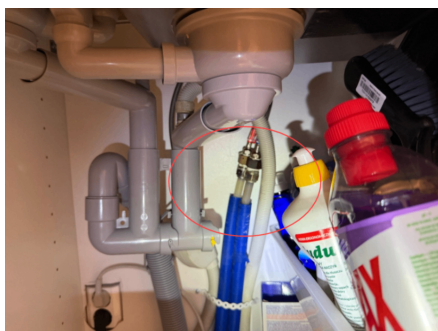
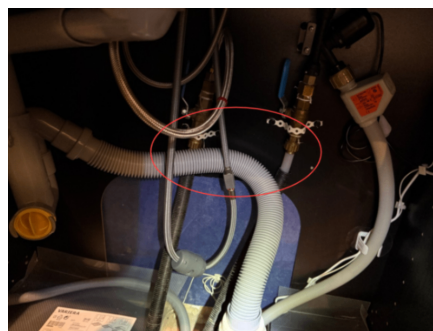
Manglende fordelerskap gjør at vannlekkasjer i systemet kan være vanskelige å oppdage og stoppe i tide. Systemet har derfor redusert lekkasjesikkerhet sammenlignet med dagens standard. Det anbefales jevnlig overvåkning. Som et enkeltstående tiltak kan det monteres lekkasjevarsler/stopper ved fordelingen på vaskerommet, for å bedre sikkerheten og sikre at lekkasjer oppdages så fort som mulig.

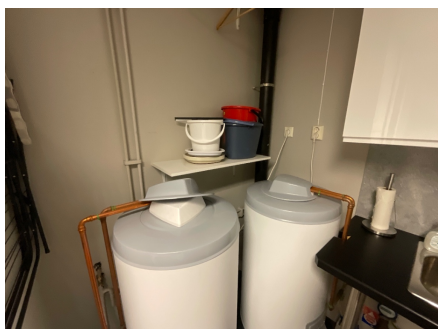
Tilkobling med stikkontakt kan føre til overoppheting eller varmgang, og gir økt risiko for feil og svekket brannsikkerhet. For å lukke avviket må varmtvannsbereideren tilkobles fast av autorisert installatør, i henhold til gjeldende standarder.

- Det bør etableres tilfredsstillende el-tilkobling etter gjeldende forskrift.
