MELGÅRDSHAGAN 113

# Tilstandsrapport

Befaringsdato: 07.10.2025    Rapportdato: 10.10.2025    Oppdragsnr.: 20000-1776    Referansenummer: CD5001  
Autorisert foretak: Verdico AS    Sertifisert Takstingeniør: Kato Malvik

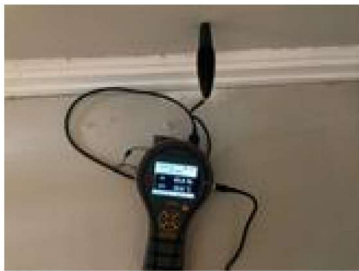
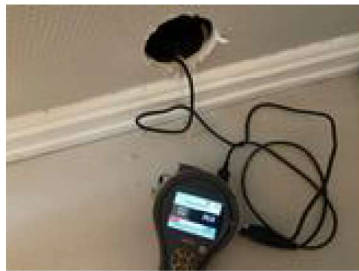
Tilstandsgrad 3:  
- Rom under terreng: Det er i hulltaking påvist fukt-/råteskader. Måling i hulrommet viste 65,8 % relativ luftfuktighet ved 19,8 °C, hvilket er innenfor normalt nivå og ikke i seg selv kritisk. Måling i treverk (svill) viste 26,5 % fuktinnhold, som ligger svært nært fibermetningspunktet (ca. 28 %= vått) og langt over akseptabel grense for tørt treverk (15-16 %). Det registreres en karakteristisk kjellerlukt fra hullet.  
**NB! I ettertid av avholdt takst har selger igjennom BYMICO AS utbedret ovennevnte fuktskade.**

Trevirke/svill med synlige fuktskader

**BYMICO AS har utbedret skaden og forelagt en sluttrapport på utført arbeid. Ved forespørsel til megler kan denne overleveres.**

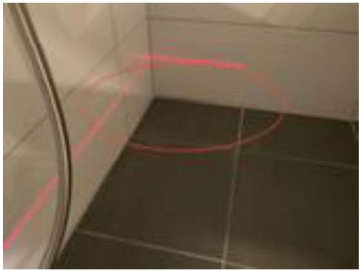
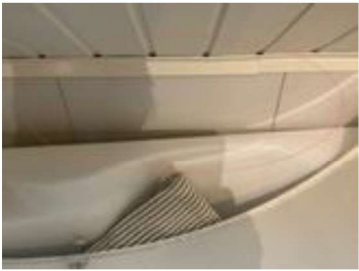
Sprekker i fuger kan medføre vanninntrengning bak flislaget og økt risiko for fuktskader i konstruksjonen. Det anbefales at fugene fjernes og erstattes med nye og mer elastiske fuger. Overgangene bør følges opp jevnlig. Ved vedvarende bevegelser bør det vurderes om bakliggende konstruksjon har behov for ytterligere utbedring.

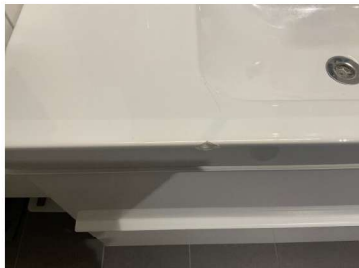
Skaden vurderes å være av kosmetisk art.

Skade i servanten

- Det er ikke behov for utbedringstiltak.

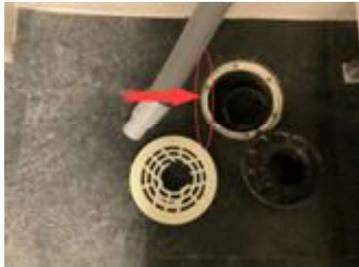
Både sluk og vinylbelegg har oppnådd halvparten av forventet brukstid. Riften i belegget ved sluk medfører en viss risiko for vanninntrengning dersom vann blir stående over klemringen over tid, men det vurderes som funksjonssvikt. Jevnlig kontroll og rengjøring av sluket er svært viktig for å sikre at både bruks- og lekkasjevann ledes bort ved behov.

- Sluket må sjekkes og rengjøres jevnlig.
- Andre tiltak:

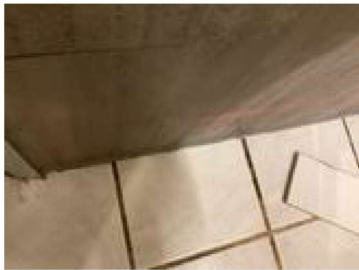
For å lukke avviket, må fliser skiftes. Flisene utgjør normalt ikke tettesjiktet i et slikt rom, men siden jeg ikke kan konstatere membran, er det vanskelig å si om fuktpåvirkning har ført til bevegelse med påfølgende sprekker. Forholdet anbefales utbedret.

- Det må gjøres tiltak for å utbedre avviket.

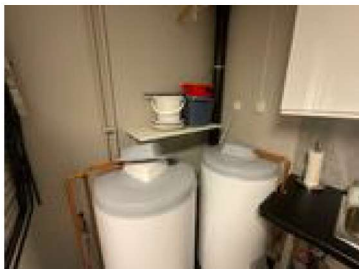
Tilkobling med stikkontakt kan føre til overoppheting eller varmgang, og gir økt risiko for feil og svekket brannsikkerhet. For å lukke avviket må varmtvannsberederen tilkobles fast av autorisert installatør, i henhold til gjeldende standarder.

- Det bør etableres tilfredsstillende el-tilkobling etter gjeldende forskrift.
