UTVIKBYGDA 1041

## UTVIKA

Befaringsdato: 15.08.2025    Rapportdato: 25.08.2025    Oppdragsnr.: 13707-1608    Referansenummer: RJ1291  
Autorisert foretak: Sivilingeniør Patrick Young AS    Vår ref: HG

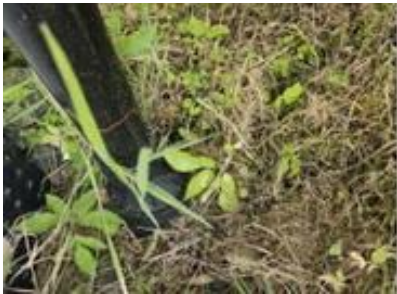
Takkvannet fra den ene taksiden ledes til terrenget ved grunnmuren. Dette gir forhøyet fuktpåkjenning på drenering og på grunnmur. Det er ikke montert stigetrinn til pipen. (tg 3, dette er et krav dersom boligen har ildsted)

Takkvannet ledes til rør i grunnen

Pipen over tak bør rettes opp.

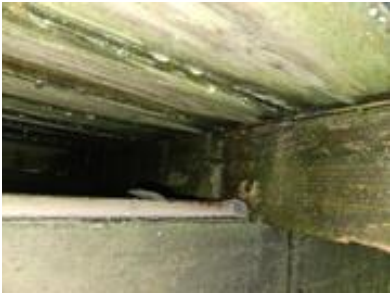
Det er påvist råteskader i søyler, gulvbjelker og drager under verandaen.

Råteskade på gulvbjelker

- Råteskadede konstruksjoner må skiftes ut.

Det bør vurderes å rive og gjenoppføre verandaen.

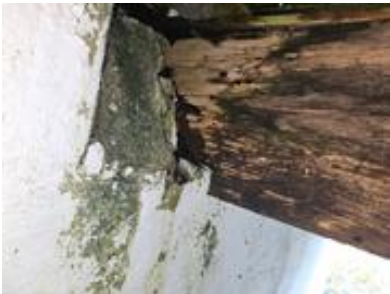
Råteskade på drager

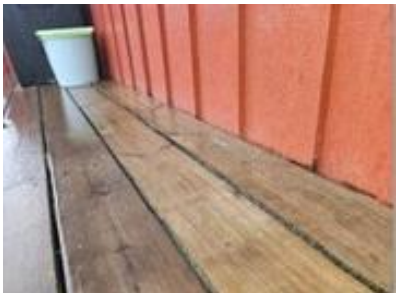
- Det er påvist fukt-/råteskader i konstruksjonen.
- Rekkverket er for lavt i forhold til dagens krav til rekkverkshøyder.
- Det er ikke montert beslag mellom yttervegg og balkong/terrasse.

Det er ikke beslag i overgang verandadekke / yttervegg

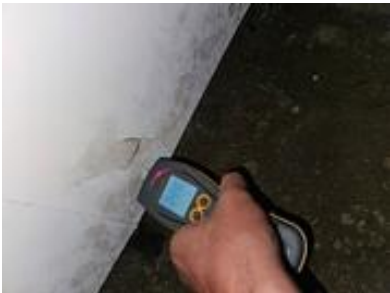
Det er generelt høyt fuktnivå i kjelleren.

Høyt fuktnivå i platekledning på vegg

Det bør gjøres tiltak for å redusere fuktigheten i kjelleren.

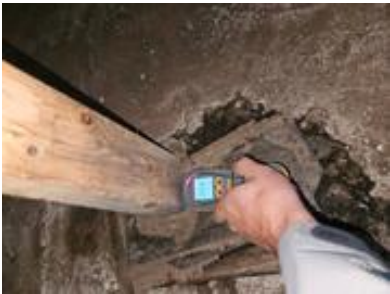
Høyt fuktnivå i nedre del av søyle under bjelkelaget

Søyler for understøttelse av bjelkelaget bør endres, utføres på en måte som hindrer fuktopptrekk fra grunnen.

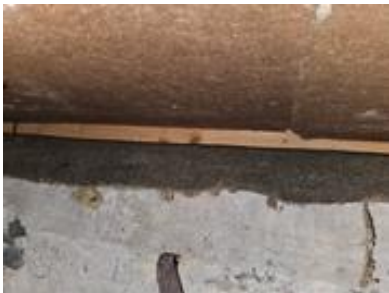
Undersiden av bjelkelaget er kledd med porøse trefiberplater

- Understøttelse av bjelkelag bør utbedres.
- Overvåk konstruksjonen jevnlig. Avviket kan medføre behov for tiltak, men bør observeres over tid.
