Lys og  
innbydende  
tomannsbolig

SNARVEGEN 20B

# KLEPP STASJON

#### **Bygningssakskyndig**

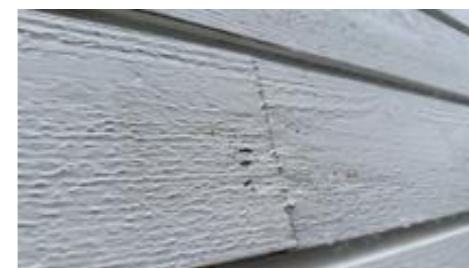
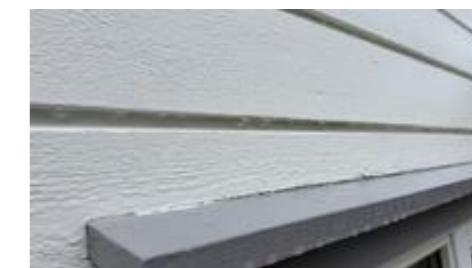
Det er påvist andre avvik. Det registreres stedvis begynnende nedbrytning av kledningen, særlig på fasader som er mest utsatt for sol- og fuktpåvirkning. Det er observert begynnende nedbrytning i enkelte skjøter mot sør/øst.

Enkelte steder er avstanden mellom kledning og terreng mindre enn anbefalt. Dette medfører økt fuktbelastning på treverket og reduserte muligheter for utlufting bak kledningen. Anbefalt avstand mellom kledning og terreng er minimum 15 cm.

Det mangler drenerings- og luftespalte over vannbord enkelte steder. Dette kan medføre økt fuktpåvirkning på kledningen og underliggende konstruksjoner over tid.

Musesikring er enkelte steder mangelfull. Dette øker risikoen for inntrenging av smådyr og bør utbedres.

- Andre tiltak:

Stedvis nedbrytning og mangelfulle detaljer kan gi økt fuktbelastning på kledning og tilstøtende konstruksjoner, samt økt risiko for inntrenging av smådyr. Vedlikehold og utskifting av skadet kledning bør påregnes. Avstand mellom kledning og terreng bør økes der dette er mulig, drems-/luftespalter etableres, og musesettingen forbedres.

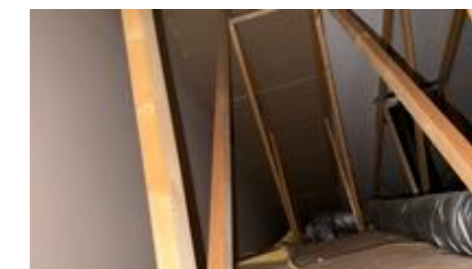
#### TO 2 Takkonstruksjon/Loft

Punktet må sees i sammenheng med Taktekkning

- Lokal utbedring bør utføres.

Lufting av takkonstruksjonen bør forbedres for å redusere risikoen for fuktskader pga kondensering.

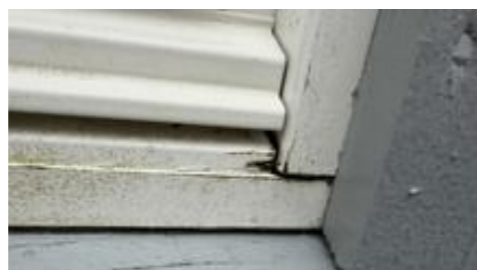
#### TO 2 Vinduer

Det er påvist andre avvik: Vinduer fra byggeåret. Det er stedvis registrert slitasje, krakelering og begynnende nedbrytning i overflater, hovedsaklig mot sør/øst.

- Andre tiltak:

Vedlikehold av overflater anbefales for å begrense videre nedbrytning og redusere risikoen for skader på treverket.

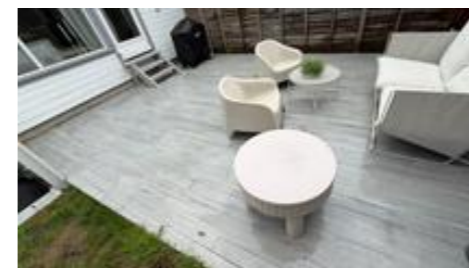
Det er påvist andre avvik: Terrassebordene fremstår stedvis slitt, og det registreres enkelte områder med begynnende nedbrytning. Det er også observert mindre ujevnheter i terrassekonstruksjonen.

Terrassebordene er stedvis montert med liten eller ingen avstand mellom bordene. Manglende spaltebredde reduserer muligheten for drenering og lufting av konstruksjonen, noe som kan medføre økt fuktbelastning og fremskynde nedbrytning av treverket over tid.

Mangelfull lufting og drenering kan føre til økt fuktpåvirkning, redusert levetid på terrassebordene og økt risiko for råte- og fuktskader.

Det anbefales å etablere tilstrekkelig avstand mellom terrassebordene for å sikre tilfredsstillende drenering og ventilasjon. Ved fremtidig vedlikehold eller utskifting bør spaltebredde på ca. 5-7 mm tilstribes.

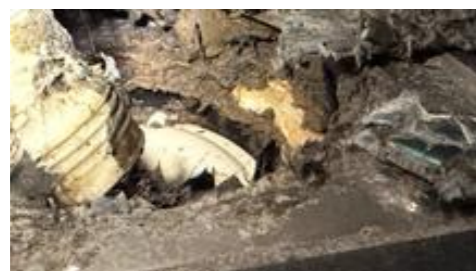
**Underetasje - Bad - Sluk, membran og tettesjikt**  
Mer enn halvparten av forventet brukstid er passert på membranløsningen. Konsekvens/tiltak: Det er viktig å merke seg at levetiden til en membran varierer basert på kvalitet, installasjon og bruk. Eldre membraner kan bli sprø og sprekke opp, noe som fører til at de mister sin vanntettende funksjon. Dette kan resultere i vannlekkasjer gjennom vegger og gulv og fuktskader.

- Det er viktig å merke seg at levetiden til en membran varierer basert på kvalitet, installasjon og bruk. Eldre membraner kan bli sprø og sprekke opp, noe som fører til at de mister sin vanntettende funksjon. Dette kan resultere i vannlekkasjer gjennom vegger og gulv og fuktskader.

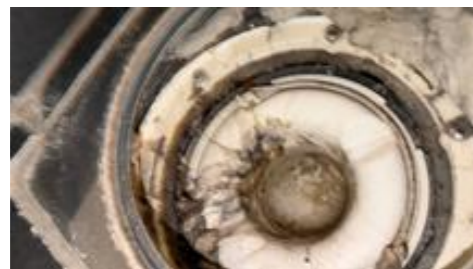
**Underetasje - Vaskerom/bi-inngang - Sluk, membran og tettesjikt**  
Mer enn halvparten av forventet brukstid er passert på membranløsningen. Konsekvens/tiltak: Det er viktig å merke seg at levetiden til en membran varierer basert på kvalitet, installasjon og bruk. Eldre membraner kan bli sprø og sprekke opp, noe som fører til at de mister sin vanntettende funksjon. Dette kan resultere i vannlekkasjer gjennom vegger og gulv og fuktskader.

- Det er viktig å merke seg at levetiden til en membran varierer basert på kvalitet, installasjon og bruk. Eldre membraner kan bli sprø og sprekke opp, noe som fører til at de mister sin vanntettende funksjon. Dette kan resultere i vannlekkasjer gjennom vegger og gulv og fuktskader.
