## Fin 2-roms leilegheit

PLASSEN 9

## SOGNDAL

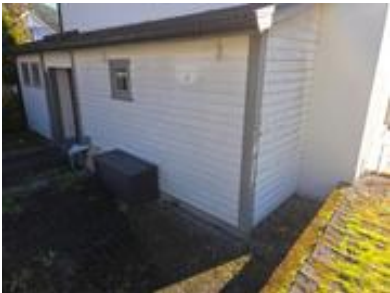
Det er påvist råteskader i den liggende bordkledningen, samt slitasje og avflassing av overflatebehandling.

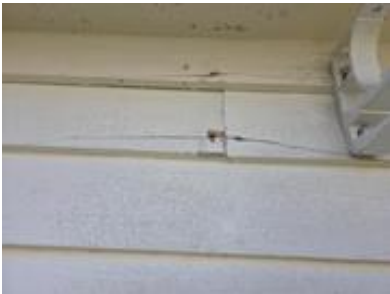
Det er påvist oppstrekt panel på utvendig kledning.

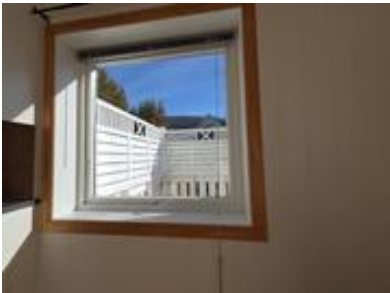
Det er registrert avskalling av overflatebehandlingen og slitasje på trevirket på vinduer med produksjonsår 1979 og 1980.

- Vinduer med produksjonsår 1979 og 1980 bør vurderes for utskifting, da isolerglassruter eldre enn 35 år har usikker funksjon og økt risiko for punktering, varmetap og fuktskader i tilstøtende konstruksjoner. Utskifting bør påregnes for å unngå fremtidige skader og redusert bokomfort.
  - Pakninger bør skiftes ut og vinduene justeres for å sikre god tetthet og funksjon.
- Overflatebehandling bør fornyes, og slitt treverk bør utbedres både innvendig og utvendig for å hindre videre forringelse og redusere risiko for fukt- og råteskader.

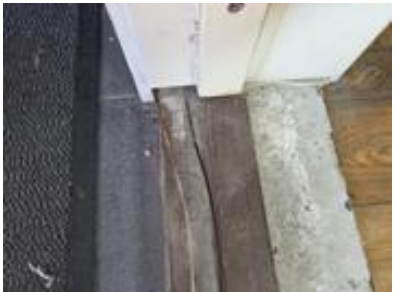
Dørterskelen til ytterdøren til utvendig bod er sprukket og skadet.

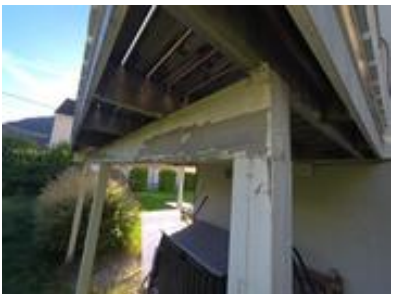
Det er registrert avskalling av overflatebehandlingen på den understøttende trekonstruksjonen.

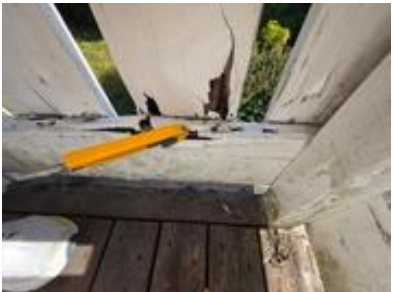
Det er påvist råteskader i rekkverk på balkongen.

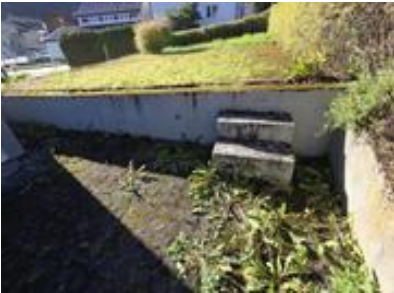
Det mangler rekkverk/annen sikring på forstøtningsmur.
