# Tilstandsrapport

Tomannsbolig

Oscar Wistings vei 6 B, 1463 FJELLHAMAR

Befaringsdato: 29.07.2026

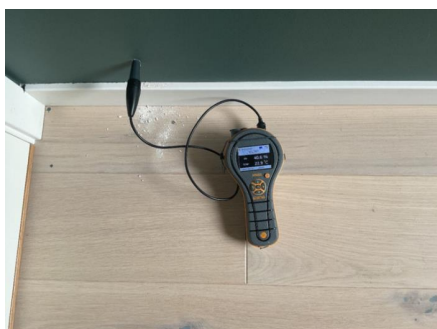
Det er foretatt fuktmåling ved hulltaking fra soverommet tilstøtende badet, uten å påvise unormale forhold.

Måling av RH i hulrom viser akseptabelt nivå.

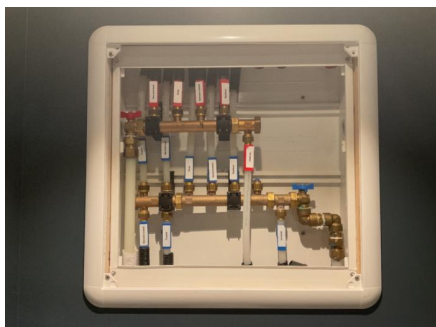
- Det er registrert overløp fra skapet(hull i bunn). Det kunne imidlertid ikke verifiseres at lekkasjevann fra fordelerskapet ledes til rom med sluk. Det er heller ikke registrert automatisk lekkasjestopper i skapet.

- Det anbefales å etablere løsning for bortledning av lekkasjevann til sluk og installere automatisk lekkasjestopper for å redusere skadeomfang ved eventuell lekkasje.
