## Enebolig med utleie og dobbelgarasje

KRIKEN 10

**Adresse:** Kriken 10, 6260 SKODJE

Befaringsdato: 07.10.2026    Rapportdato: 12.10.2026    Oppdragsnr.: 13707-1778    Eiendomsverdi ref nr: XB2004  
Autorisert foretak: Young AS    Vår ref: HG

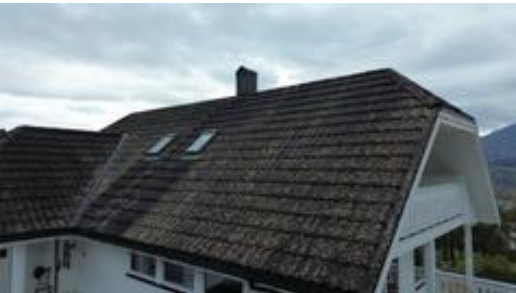
Taket er ca 32 år gammelt.  
Både tekking og undertak har oppnådd mer enn halvparten av sin forventede levetid.

Litt mose på takside nord, bør fjernes

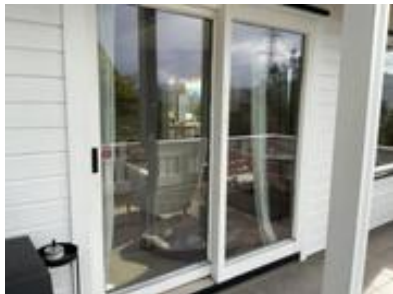
Skyvedør mot terrasse vest

Nedre del av dørbladet på verandadør sør i 1 etg er preget av fukt. Vedlikehold med maling vil kunne forlenge dørens levetid, men døren står foran utskifting i løpet av få år.

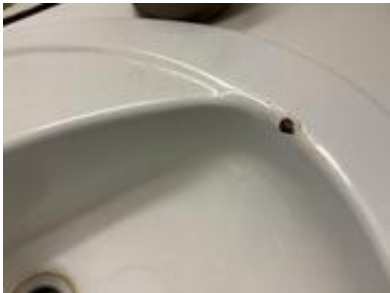
Skade i overflaten på servanten  
**UNDERETASJE Utleiedel > BAD**

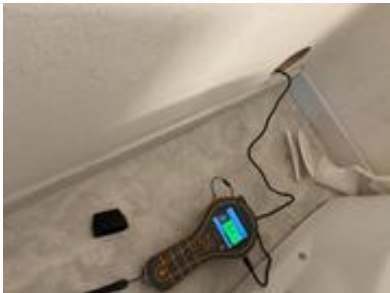
Borret hull fra tilstøtende rom, wc rom.  
Målt i bunnsvill bak dusjen med motstandsmåler uten unormale utslag.  
(8,4 %)

Ingen indikasjon på unormal fukt i veggen

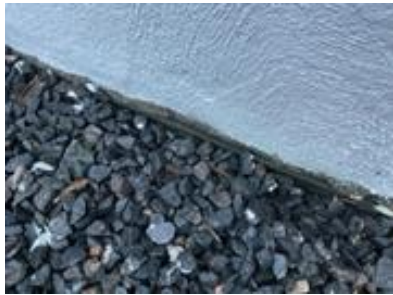
Det er ved hulltaking ikke påvist unormal fukt i fremforet vegg under terrenget, men eldre drenering har usikker fuksjon. Gjenværende levetid er vanskelig å fastsette.

Stedvis synlig grunnmurplast langs grunnmuren

Det anbefales å følge med på utviklingen, og gjøre tiltak dersom det blir behov.

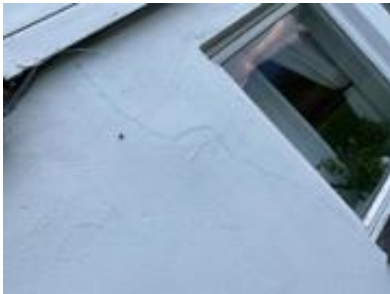
- Sprekker i grunnmuren kan føre til fuktinntrenging og i noen tilfeller indikere bevegelser eller svekket konstruksjon.
- Lokal utbedring må utføres.

Sprekk i grunnmuren

Det er enkelte riss og sprekker i grunnmuren. Riss og sprekker bør flikkes og males over.

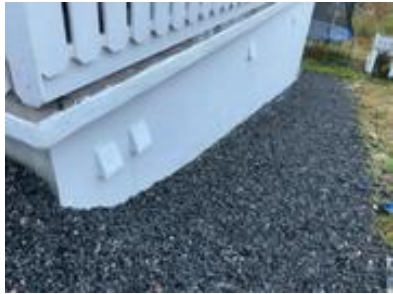
Vest

Dette kan føre til forhøyet fuktpåkjenning på både grunnmur og drenering.

Terrenget bør ha fall 1:50 i to meter bredde ut fra huset.
