BOGANESRINGEN 8

Adresse: Boganesringen 8, 4032
STAVANGER

HOLTET TAKST (befaringsdato: Mandag, 1. juni 2026)

Befaringsdato: 01.06.2026

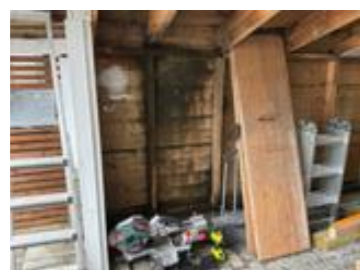
På befaringstidspunktet var deler av veggkonstruksjonen i garasjen åpnet opp som følge av en tidligere lekkasje fra takrenne/nedløpssystem. Vanninntrengning hadde medført råteskader i treverket, og at skadet materiale må skiftes ut. Eier har engasjert tømrer for utskifting av skadet treverk samt utbedring av årsaken til lekkasjen. Veggkonstruksjonen må holdes åpen og tilgjengelig for inspeksjon slik at eventuell ny vanninntrengning kan avdekkes på et tidlig tidspunkt.

Skade i vegg, utbedres av eier før salg.

Forholdet blir utbedret før salg men er kommentert for opplysning og oppfordring til videre oppfølging.

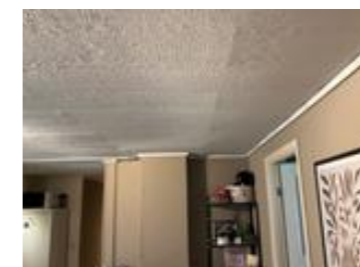
Takplatene må skrues fast.

Skader vil ikke ha noe å si for boligens bruksfunksjon. Det må dog gjøres tiltak om avviket skal lukkes. Det vil være opp til den enkelte å avgjøre om de ønsker å pusse opp overflatene. Det anbefales at takplatene festes.

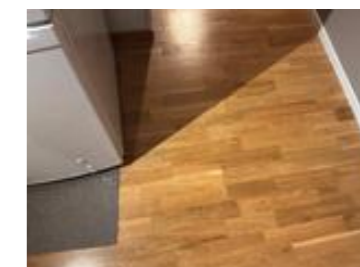
Det er registrert fuktskade på gulv/overflater i kjeller som følge av lekkasje fra kjøleskap med isbitmaskin.

Fuktskade i parkett fra tidligere kjøle/frys med isbitmaskin.

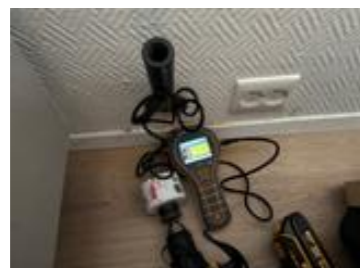
Det er foretatt rutinekontroll av utforede vegger mot terreng for å avdekke eventuell fukt i konstruksjonen. Målingene viste 17,4 fuktprosent, noe som er en forhøyet verdi.

Det registreres ikke synlige skader i veggen, men fuktinnhold på dette nivået gir gode vekstvilkår for sopp og råte, og det er økt risiko for utvikling av fuktskader i konstruksjonen.

Årsak til fukt må avklares, og nødvendige tiltak må iverksettes. Ses i sammenheng med avvik under "drening".

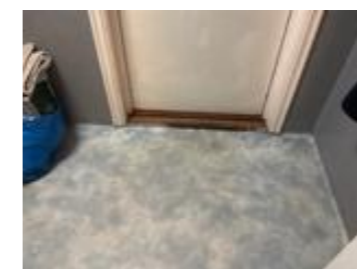
Det registreres noe sprekker i vinylbelegget ved ytterdøren.

Det bør utføres reparasjon eller utskifting av vinylbelegget ved ytterdøren for å hindre ytterligere skade og redusere risikoen for fuktinntrengning i konstruksjonen.

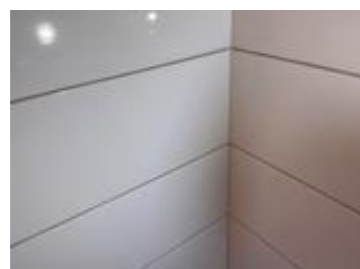
Det registreres sprekker i glassuren på ett par fliser, ikke gjennomgående

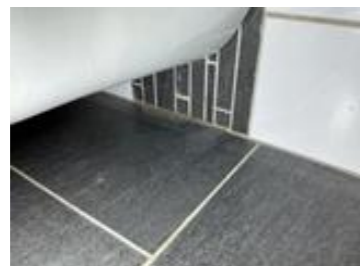
-Kant ved dusjen medfører at lekkasjevann fra øvrige installasjoner ikke renner direkte til sluk.

Det mangler drensspalte for synliggjøring av lekkasjevann

-Det anbefales å etablere åpning, slik at overflatevann på gulvet renner til sluk ved en eventuell lekkasje.
