KROKEN 54

- Kroken 54  
5713 Vossestrand
- Voss Kommune
- Gnr. 284, Bnr. 34

TILSTANDSRAPPORT

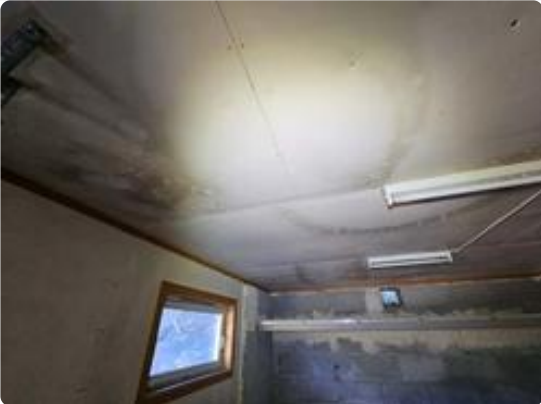
Påkostninger: Det er registrert fuktskjolder, misfarging og svertesopp/muggpreg på himling i garasjen. Fuktmålinger viste forhøyede fuktverdier i skadeområdet. Årsak og omfang av fuktpåvirkningen er ikke nærmere kartlagt, og skjulte skader i takkonstruksjonen kan derfor ikke utelukkes. Det må påregnes kostnader til videre undersøkelser, utbedring av årsak samt eventuell utskifting av skadde bygningsdeler. Videre må det påregnes løpende vedlikehold og utskiftninger som følge av byggets alder og bruk.

Fuktskjolder i himling

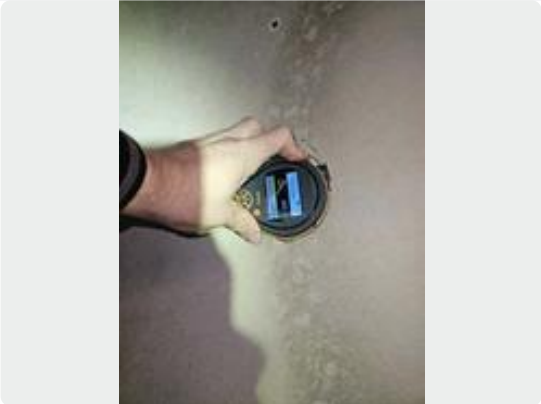
Fuktsøk i overflate viser utslag på fukt.

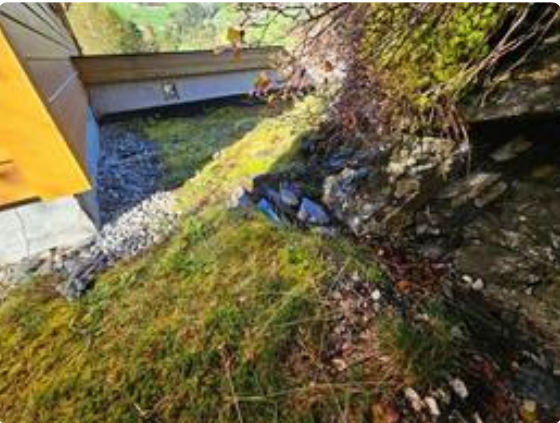
| <p><b>1. Avvik/Årsak: Grunnmur med mindre riss i puss og eldre drenering med redusert funksjon</b></p> <p>Det ble registrert mindre riss i puss på grunnmur over vindu. Boligen har en eldre dreneringsløsning som vurderes å være av en alder hvor forventet levetid kan være passert eller nærmer seg slutten av forventet levetid. Rundt grunnmuren er det i hovedsak naturlige drenerende masser og fjell. Slike løsninger var vanlige på oppføringstidspunktet, men funksjonen er avhengig av terrengforholdenes evne til å lede vann bort fra bygningen. Det er registrert fukt i rom under terreng, noe som kan indikere at fukt transporteres inn mot grunnmuren og de tilstøtende konstruksjonene.</p> <p><b>Risiko/Konsekvens</b></p> <p>Eldre dreneringsløsninger kan ha redusert evne til å lede vann bort fra grunnmuren. Dette kan føre til fortsatt eller økende fuktpåvirkning i kjellervegger og rom under terreng. Over tid kan fukt bidra til skader på bygningsmaterialer, dårligere inneklime og behov for omfattende utbedringer av både konstruksjoner og dreneringsforhold.</p> <p><b>Anbefalte tiltak</b></p> <p>På bakgrunn av registrert fukt i rom under terreng anbefales utskifting av dreneringssystemet. I forbindelse med arbeidene bør også terrengfall og håndtering av overflatevann forbedres der vann ledes mot bygningen.</p> | <p><b>Pris for utbedring</b></p> <p>Mer enn 300 000 kr</p> |

Overfltevann fra fjell er prøvd drenert bort, men det er indikasjoner på at vannet og blir ført mot grunnmur.

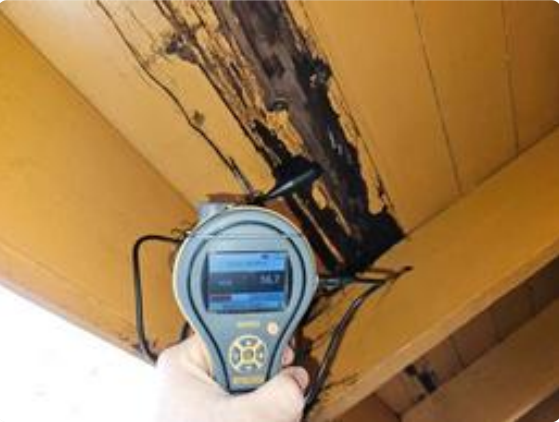
Det ble registrert omfattende råteskader i undertaket ved takutstikk på nordsiden, med svært høye fuktverdier i skadeområdet. Det anbefales å undersøke skadeområdet nærmere for å avdekke årsak og omfang. Eventuelle lekkasjepunkter i takteking og innfestinger bør utbedres, og råteskadet materiale bør skiftes ut.

1. Avvik/Årsak: Råteskader og usikker funksjon i yttertak

Malingflass, råte og høyt fuktutslg i undertak ved utstikk.

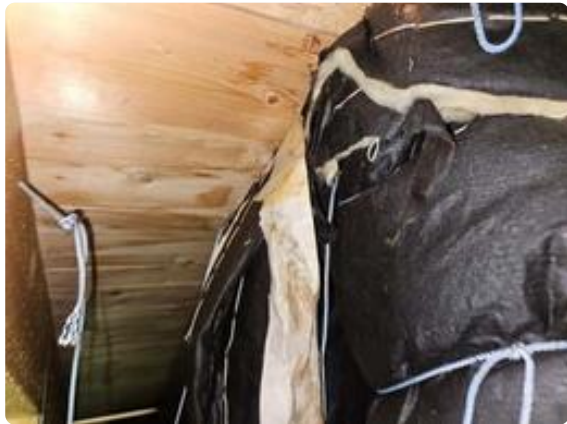
Loft / takkonstruksjon  
Fuktskjolder på undertaket er registrert, hovedsakelig ved gjennomføringer. Loftsluken er av eldre type med begrenset isolasjon og lufttetting, og det er registrert luftlekkasjer mot loftet. Det anbefales å undersøke og utbedre luftlekkasjer mot loftet der dette er praktisk mulig. Loftsluken kan med fordel oppgraderes med bedre isolasjon og tetting.

Fuktskjolder ved gjennomføring for ventilasjon.

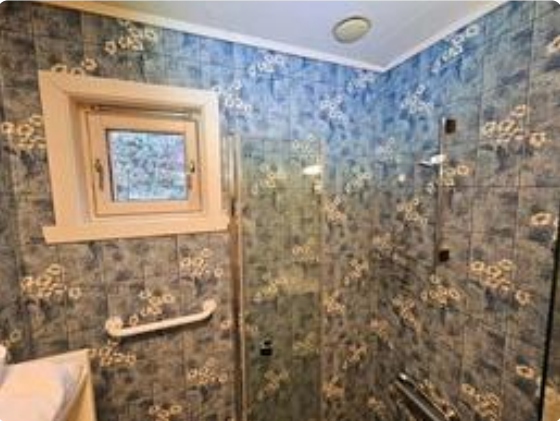
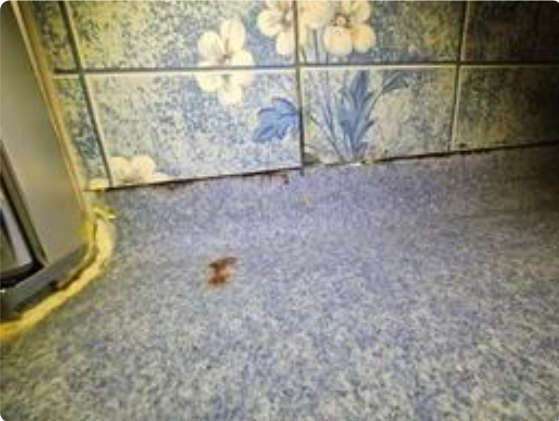
| <div><div>1. Avvik/Årsak: Alders- og slitasjebetingede svekkelser i våtrommets tettesjikt</div><div>Våtrommets tettesjikt består av våtromstapet på vegger og gulvbelegg på gulv. Våtrommet er av eldre dato og har overskredet normal forventet levetid for denne typen løsninger. Det ble registrert åpne og svekkede skjøter i overgangen mellom vegg- og gulvbelegg, samt lokale rustutfellinger i enkelte overganger. Forholdene vurderes å være knyttet til alder, slitasje og naturlig nedbrytning av overflatene over tid.</div><div>Risiko/Konsekvens</div><div>Tettesjiktets alder og registrerte svekkelser i overflatene gir økt risiko for at vann kan trenge inn bak vegg- og gulvbelegg. Dette kan over tid medføre fuktskader i underliggende konstruksjoner. Eventuelle skader bak overflatene vil i stor grad være skjulte og kan derfor være vanskelige å oppdage på et tidlig tidspunkt.</div><div>Anbefalte tiltak</div><div>Det anbefales å planlegge en full oppgradering av våtrommet. Frem til oppgradering bør våtrommet brukes og vedlikeholdes med særlig oppmerksomhet på tegn til lekkasjer, fuktskader eller andre forhold som kan indikere svikt i tettesjiktet.</div></div> | <div><div>kr</div><div>Pris for utbedring</div><div>100 000 – 300 000 kr</div></div> |
| <div>Bilder</div> <div><div></div><div></div></div> <div><div>Vindu i våtsone som er utsatt for fukt.</div><div>Eksempel på slitasje på tettesjikt.</div></div> | |

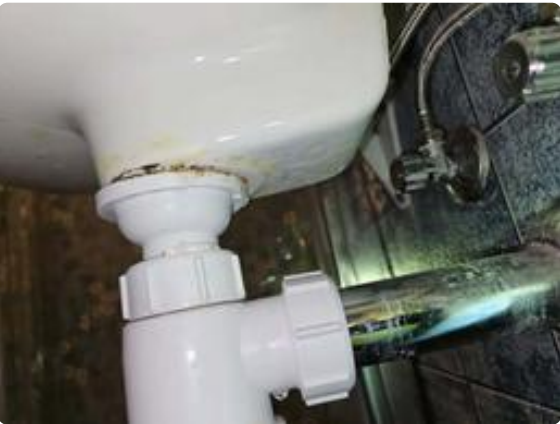
Bad 1. Etg – Sanitær og rør  
Det ble registrert lekkasje fra vannlåsen under servant og redusert avrenning fra servanten. Det anbefales å utbedre lekkasjen ved vannlåsen, samt rensing av vannlås og avløp som første tiltak. Dersom forholdet vedvarer etter rensing, bør årsaken undersøkes nærmere og nødvendige utbedringer gjennomføres.

Drypplekkasje i vannlås under vask.

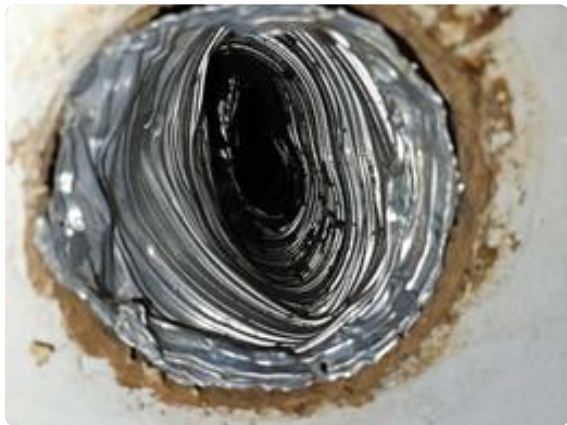
Naturlig ventilasjon via oppdrift. Ventilasjonskanal er også deformert, som begrenser gjennomstrømming av luft.

Det anbefales å etablere mekanisk avtrekk for å forbedre luftutskiftingen i rommet. Registrerte skader og løsheter i våtromstapetet bør vurderes i sammenheng med fremtidig oppgradering av vaskerommet.

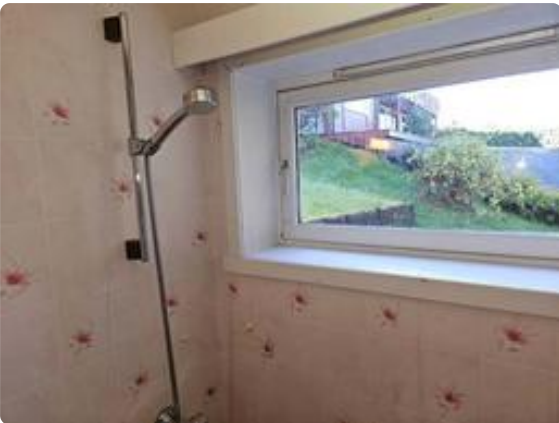
Bad underetasje – Vegger og himlinger  
Det ble registrert åpne skjøter i våtromstapetet, stedvis lokal tetting med fugemasse, slitt veggbekledning, vindu i dusjsonen og naturlig ventilasjon uten mekanisk avtrekk. Det anbefales å etablere mekanisk avtrekk for å redusere fuktbelastningen i rommet. Med bakgrunn i registrerte skader og alder ved veggoverflatene bør det vurderes rehabilitering av våtrommet.

Vindu i dusjsone som er utsatt for fukt.

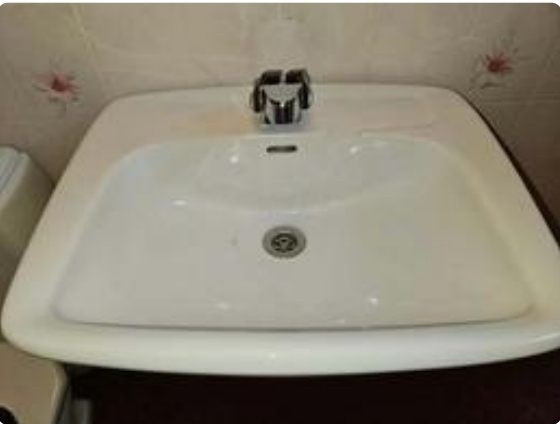
Sprekk i servant.

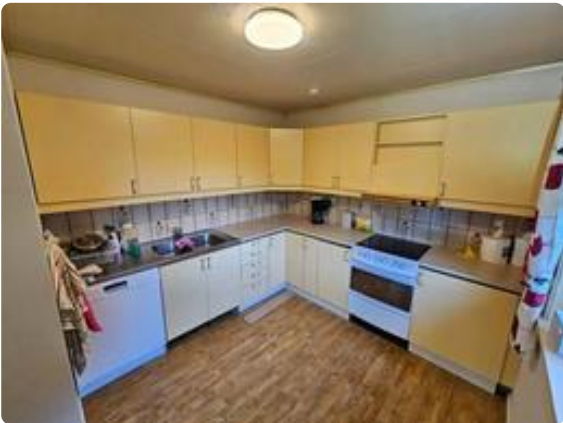
Oversiktsbilde kjøkken.

Skader i benkeplaten bør holdes under oppsyn og beskyttes mot unødig fuktbelastning. Kjøkkeninnredningen bør vedlikeholdes på normalt vis, og utskifting eller oppgradering må påregnes etter hvert som komponentene når slutten av sin levetid.

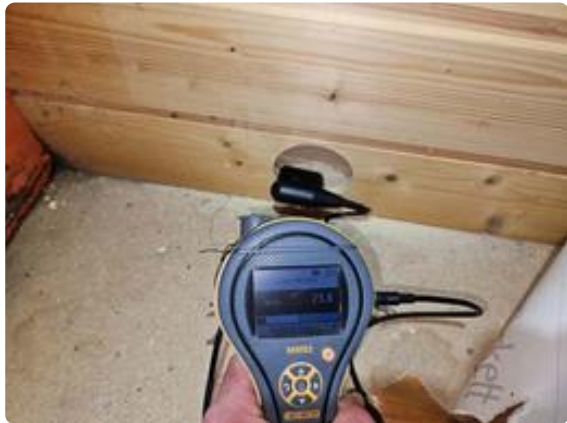
Fuktverdi: 100 %

Fuktutslag i bunnramme ved hullboring i bod.

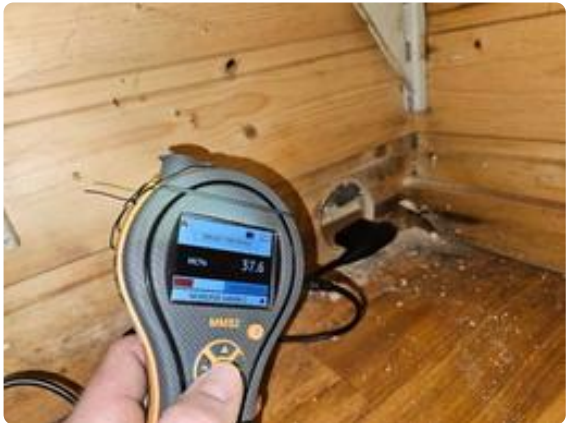
Fuktutslag i bunnramme ved hullboring i bod.

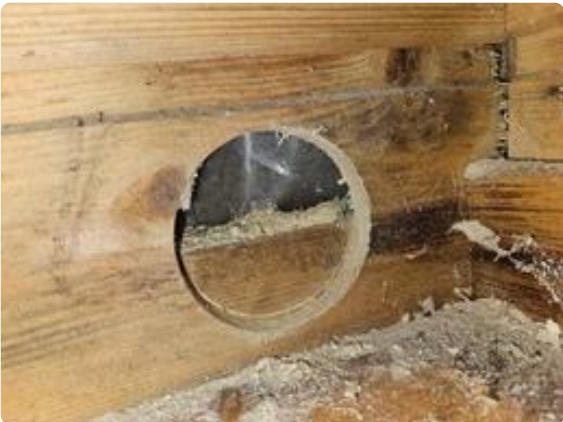
Synlige tegn på fuktpåvirkning i bod. Hullboring utført.

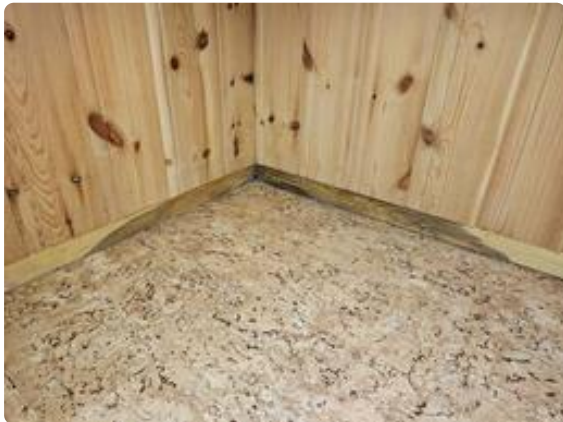
Fukt i listverk på soverom som tilstøter terreng.
