Enebolig med stort potensial på Kvitsøy | 4 soverom | kort vei til skole og barnehage

Adresse: Ydstebøveien 151, 4180 KVITSØY

Befaringsdato: 27.04.2026

Rapportdato: 05.05.2026

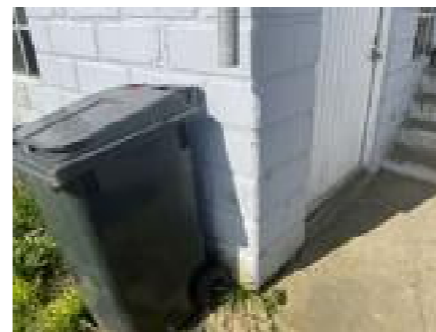
Manglende bortledning av taknedløp.

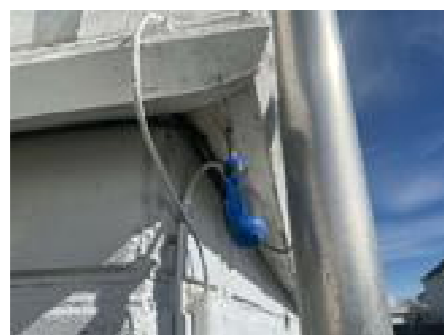
Det er påvist spredte råteskader i bordkledningen og bunnstokk.

Bunnstokk med spredt råte.

Spredt råteskader i kledningen gir ikke bare kosmetiske utfordringer, men øker også risikoen for at råteskader og vanninntrenging i selve veggkonstruksjonen. Råteskadet kledning må skiftes.

Råteskadet treverk bør fjernes, og området må jevnlig holdes under oppsyn for å avdekke eventuell fuktinntrengning som må utbedres for å unngå videre følgeskader.

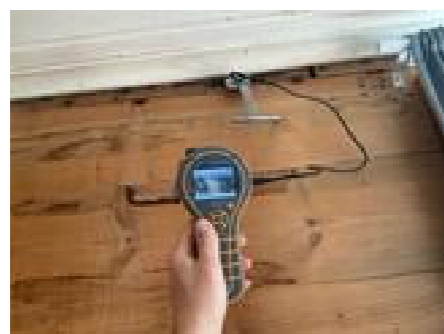
Det er fuktskjolder på innsiden av veggkonstruksjonen på kjøkken, men det er ikke målt unormale fuktnivåer i treverket på befaringdagen.

Tørr fuktmåling i fuktskjolder på kjøkken.

Det må utføres ytterligere undersøkelser av veggkonstruksjonen for å avdekke årsaken til de registrerte fuktskjoldene og råten over vinduet på soverommet, samt for å vurdere hvilke tiltak som er nødvendig for å unngå utvikling av følgeskader. Kostnadsestimatet som er satt gjelder for ytterligere undersøkelser eventuelle utbedringer vill komme som tillegg.

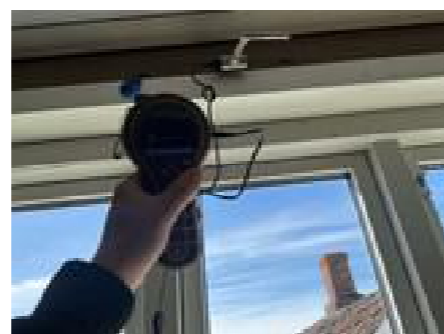
Det er registrert råte i et område i den indre delen av tømmerkonstruksjonen over vinduet på soverom 3. Det er ikke målt unormalt fuktnivåer i treverket på befaringdagen.

Tørr fuktmåling i råteskadet treverk.

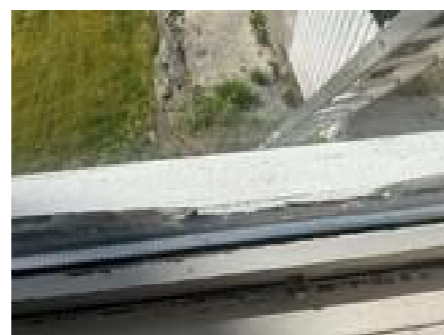
Det er registrert råteskader i totalt ni vinduer. Vinduene på kreploftet og underetasje har passert forventet levetid.

Råteskadet vindu på kjøkken

Et råteskadet vindu vil over tid miste evnen til å holde tett mot vær og vind, noe som over tid kan føre til følgeskader i selve veggkonstruksjonen. Vinduer med råteskader må derfor byttes.

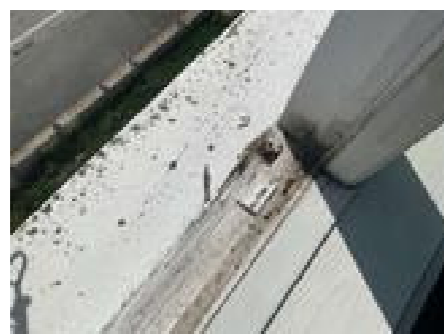
Råteskadet vindu på soverom.

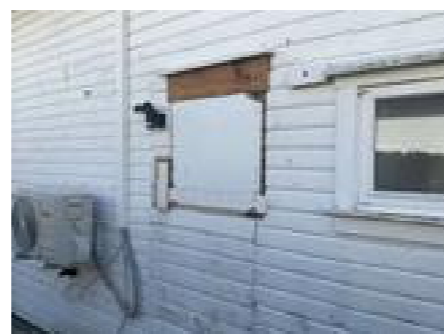
Vindusåpning tildekket med treplate

For å unngå fuktinntrengning i veggkonstruksjonen, som kan føre til følgeskader, må det monteres vinduer i åpningene som er tildekket med treplater.

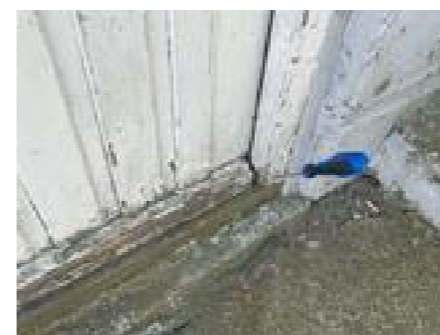
Det er råteskader i dør til underetasjen.

Råteskadet dør.

En råteskadet dør vil over tid miste evnen til å holde tett mot vær og vindog må derfor byttes.

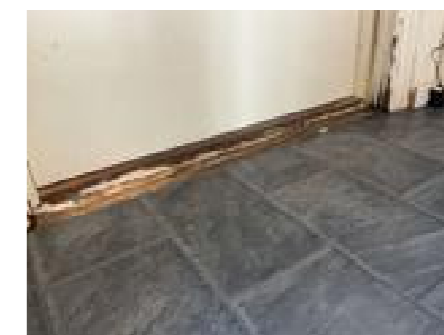
Fuktskjolder på innsiden av dør.

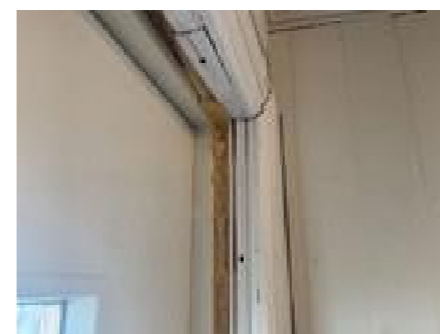
Synlig byggeskum mellom foring og listeverk.

Tettingen rundt inngangsdøren må utbedres for å unngå følgeskader.

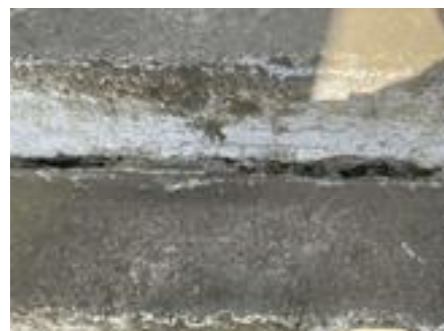
Det er flere sprekker i trappen.

Sprekker i betong trinn.

Sprekker bør tettes med egnet reparasjonsmasse, da vann kan bli liggende i sprekken og føre til frostsprekker på vinterstid.

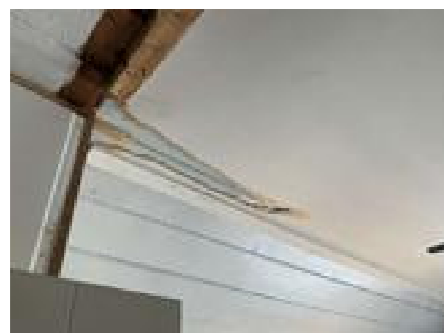
Det er registrert sprekker i panel og papp i taket flere steder, og enkelte panelbord mangler. Det mangler gulvlist i enkelte rom, og det er brukt MDF-foringer som ikke er egnet som gulvlist i flere rom.

Sprekk i pappet tak.

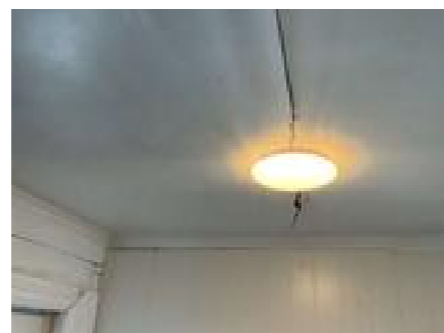
Sprekk i pappet tak.

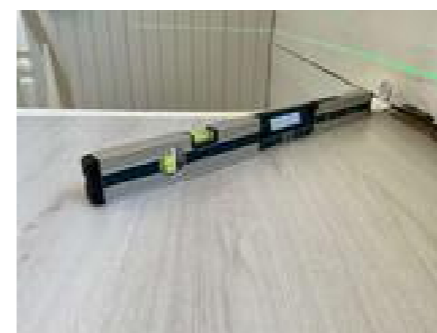
Høydeavvik målt til 23 mm/m.

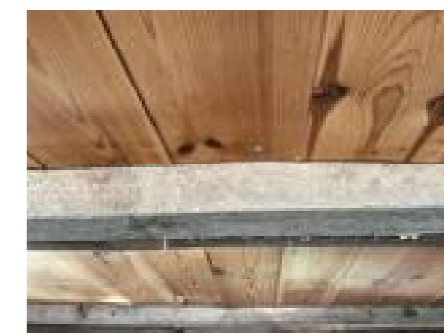
Spor etter borebiller i synlig bjelke,

Treverk med spor etter borebiller må behandles med egnet middel for å forhindre videre aktivitet og redusere risikoen for skader på etasjeskillet, da vedvarende aktivitet over tid kan svekke konstruksjonen.

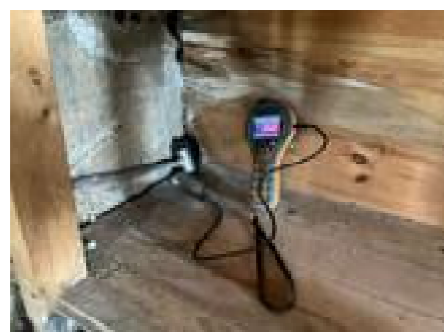
Fuktmålingen viser 25,2 vekt%.

Manglende ventilasjon i underetasjen kan føre til dårlig luftkvalitet, økt fuktighet og risiko for vekst av mugg. Det må derfor etableres flere veggventiler i underetasjen for å forbedre luftgjennomstrømningen.

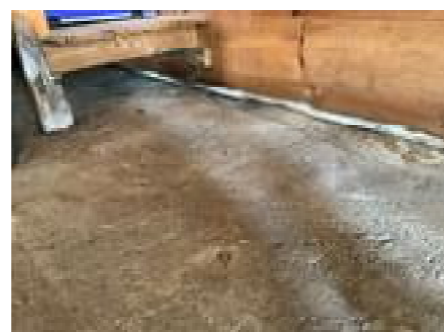
Råteskadet treverk.

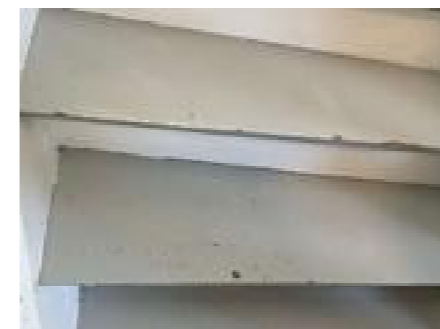
Hakk/skraper i trappe trinn.

Avviket er kosmetisk og trappen kan pusses og males etter ønske.

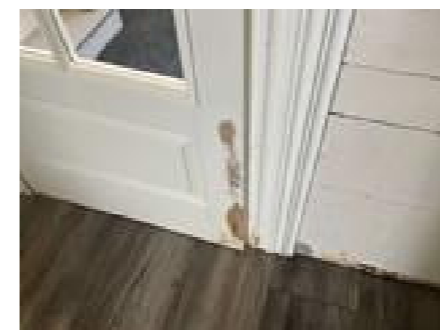
Skadet dørblad.

Avviket er kosmetisk og dørbladet kan byttes ut etter ønske.

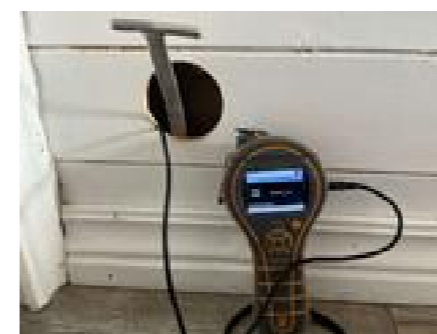
Hulltaking er foretatt fra gang og inn mot gulvets våtsone. Det er målt etter fuktighet i veggens bunnsvill ved bruk av elektropigger, uten at det er påvist unormale verdier.

Området som det er målt etter fukt er ikke det mest fukt utsatte området av badet, da dusjsonen ligger mot yttervegg og vegg av tømmer. Dette utelukker ikke muligheten for skjulte avvik andre steder i vegg.

Fuktmåling uten utslag.

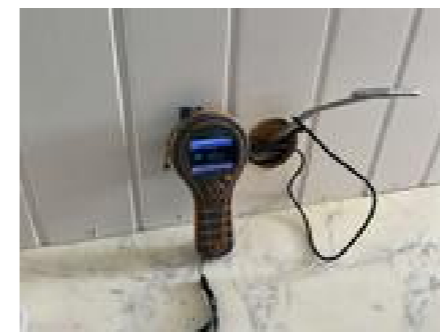
Hulltaking er foretatt fra vaskerom og inn mot badekarets våtsone. Det er målt etter fuktighet i veggens bunnsvill ved bruk av elektropigger, uten at det er påvist unormale verdier.

Fuktmåling uten utslag.

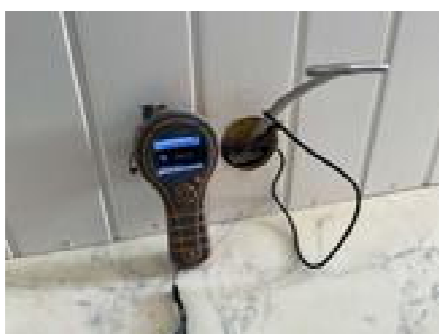
Hulltaking er foretatt fra vaskerom og inn mot gulvetsvåtsone. Det er målt etter fuktighet i veggens bunnsvill ved bruk av elektropigger, uten at det er påvist unormale verdier.

Fuktmåling uten utslag

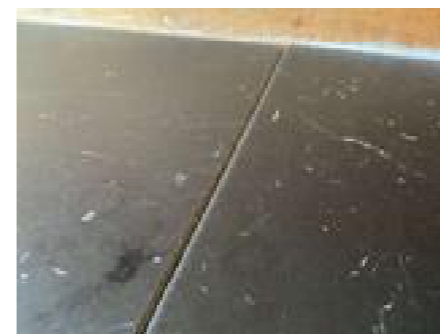
Manglende lim/fugemasse i skjøtt.

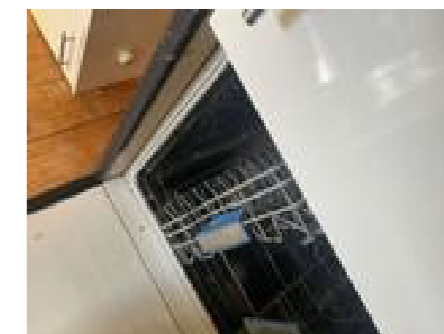
Manglende fuktsikring under benkeplate.

Fuktsikring under benkeplaten ved oppvaskmaskinen må monteres, for å unngå at fuktig luft fra oppvaskmaskinen trekker inn i benkeplaten og forårsaker fuktskader på benkeplaten.

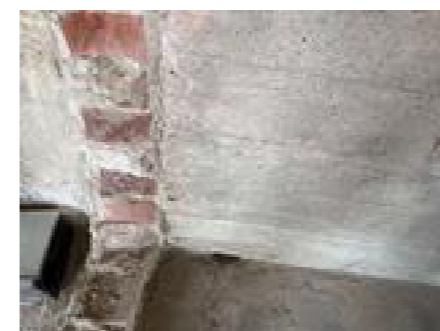
Bildet viser synlig fukt i underetasjen.

For å oppnå en tørr underetasje må det redreners.

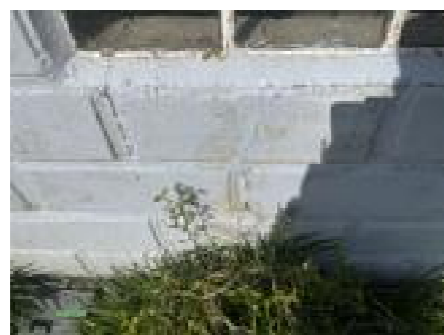
Gjennomgående sprekk i grunnmur.

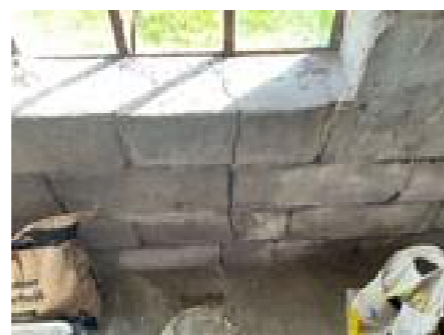
Gjennomgående sprekk i grunnmur.
