YDSTEBØVEIEN 151

Enebolig med stort potensial på Kvitsøy| 4 soverom| kort vei til skole  
og barnehage

Befaringsdato: 27.04.2026

Rapportdato: 05.05.2026

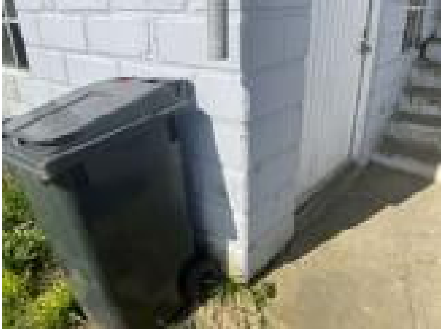
- Vurdering av avvik:**
- Det er ikke tilfredsstillende bortledning av vann fra taknedløp ved grunnmur.
  - Det mangler snøfangere på hele eller deler av taket, men det var ikke krav om dette på byggemeldingstidspunktet.
  - Det mangler tilfredsstillende adkomst til pipe for feier.
  - Mer enn halvparten av forventet brukstid er passert på renner/nedløp/beslag.

Manglende bortledning av taknedløp.

Det er foreløpig ikke behov for umiddelbare tiltak, men på grunn av aldersrelaterte svekkelser i takrenner og beslag kan det plutselig oppstå lekkasjer som kan føre til økt fuktpåkjenning på underliggende fasader og konstruksjoner. For å forebygge dette bør takrenner og beslag inspiseres og renses jevnlig. Det anbefales å bytte takrenner og beslag samtidig som taktekkingen skiftes.

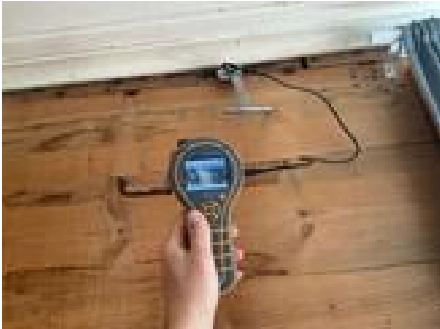
Det er fuktskjolder på innsiden av veggkonstruksjonen på kjøkken, men det er ikke målt unormale fuktnivåer i treverket på befaringsdagen.

Tørr fuktmåling i fuktskjolder på kjøkken.

Det må utføres ytterligere undersøkelser av veggkonstruksjonen for å avdekke årsaken til de registrerte fuktskjoldene og råten over vinduet på soverommet, samt for å vurdere hvilke tiltak som er nødvendig for å unngå utvikling av følgeskader. Kostnadsestimatet som er satt gjelder for ytterligere undersøkelser eventuelle utbedringer vill komme som tillegg.

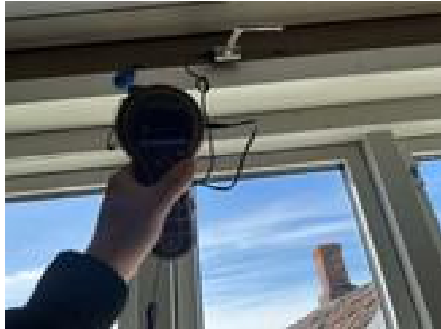
Det er registrert råte i et område i den indre delen av tømmerkonstruksjonen over vinduet på soverom 3. Det er ikke målt unormalt fuktnivåer i treverket på befaringsdagen.

Tørr fuktmåling i råteskadet treverk.

Råteskadet treverk bør fjernes, og området må jevnlig holdes under oppsyn for å avdekke eventuell fuktinntrengning som må utbedres for å unngå videre følgeskader.

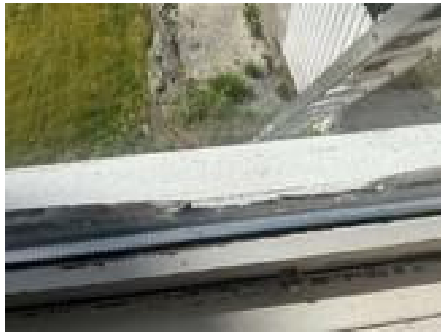
Det er registrert råteskader i totalt ni vinduer. Vinduene på kryp loftet og underetasje har passert forventet levetid.

Råteskadet vindu på kjøkken

Et råteskadet vindu vil over tid miste evnen til å holde tett mot vær og vind, noe som over tid kan føre til følgeskader i selve veggkonstruksjonen. Vinduer med råteskader må derfor byttes.

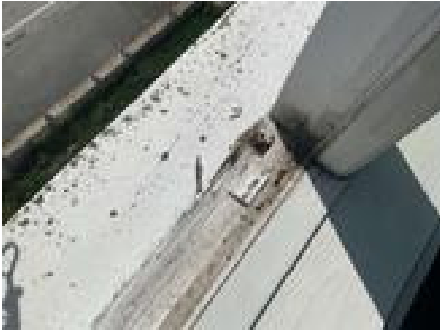
Råteskadet vindu på soverom.

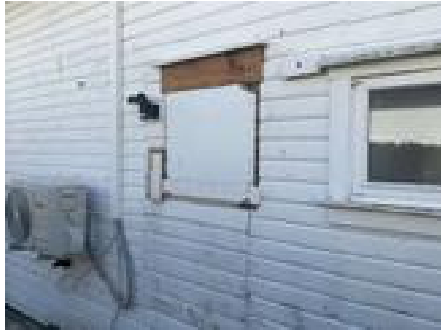
Vindusåpning tildekket med treplate

For å unngå fuktinntrengning i veggkonstruksjonen, som kan føre til følgeskader, må det monteres vinduer i åpningene som er tildekket med treplater.

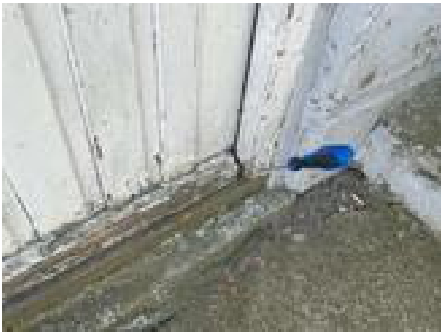
Det er råteskader i dør til underetasjen.

Råteskadet dør.

En råteskadet dør vil over tid miste evnen til å holde tett mot vær og vindog må derfor byttes.

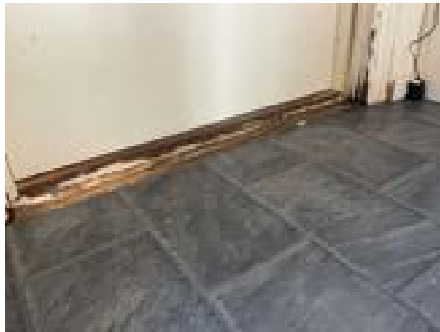
Fuktskjolder på innsiden av dør.

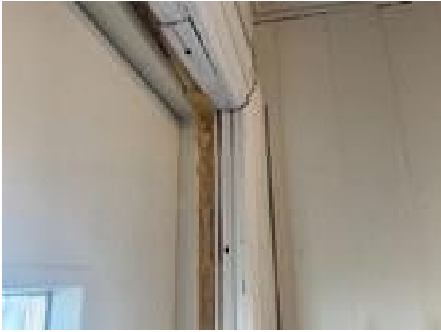
Synlig byggeskum mellom foring og listeverk.

Tettingen rundt inngangsdøren må utbedres for å unngå følgeskader.

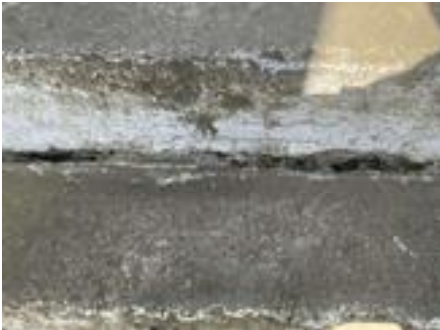
Det er flere sprekker i trappen.

Sprekker i betong trinn.

- Tiltak:
- Sprekker bør tettes med egnet reparasjonsmasse, da vann kan bli liggende i sprekken og føre til frostsprekker på vinterstid.

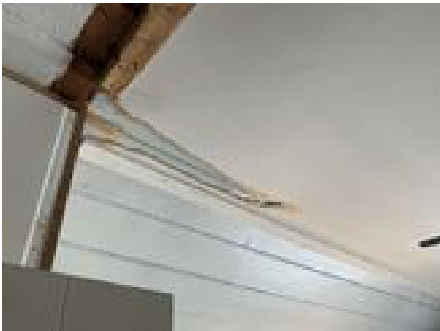
Sprekk i pappet tak.

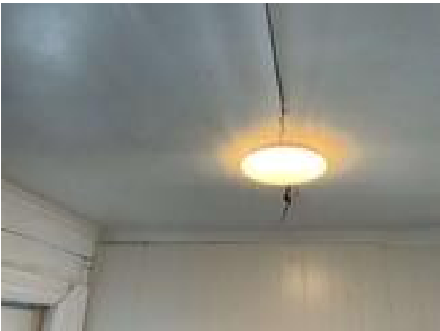
Sprekk i pappet tak.

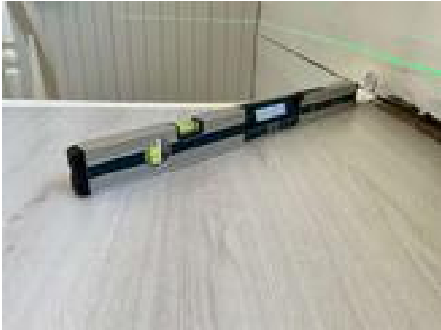
Høydeavvik målt til 23 mm/m.

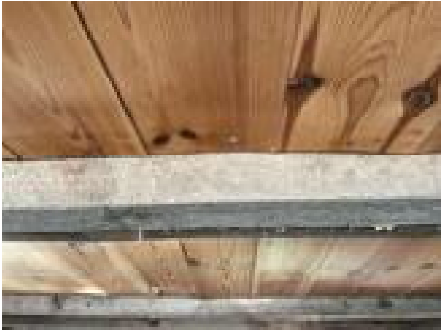
Spor etter borebiller i synlig bjelke,

Treverk med spor etter borebiller må behandles med egnet middel for å forhindre videre aktivitet og redusere risikoen for skader på etasjeskillet, da vedvarende aktivitet over tid kan svekke konstruksjonen.

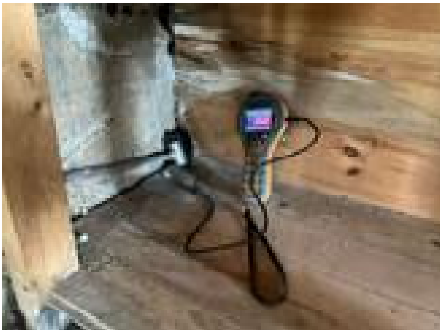
Fuktmålingen viser 25,2 vekt%.

Manglende ventilasjon i underetasjen kan føre til dårlig luftkvalitet, økt fuktighet og risiko for vekst av mugg. Det må derfor etableres flere veggventiler i underteasjen for å forbedre luftgjennomstrømningen.

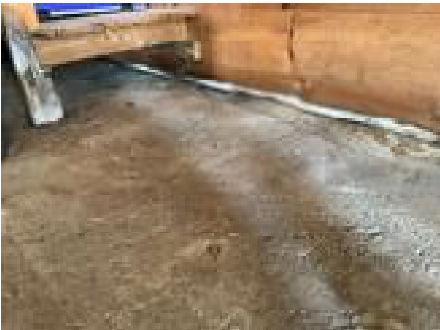
Råteskadet treverk.

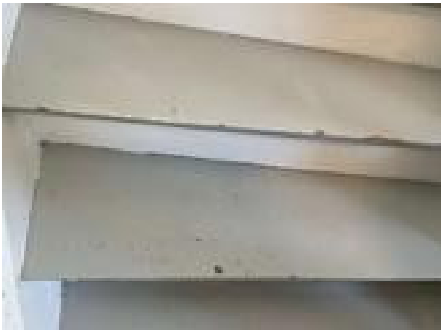
Hakk/skraper i trappe trinn.

Avviket er kosmetisk og trappen kan pusses og males etter ønske.

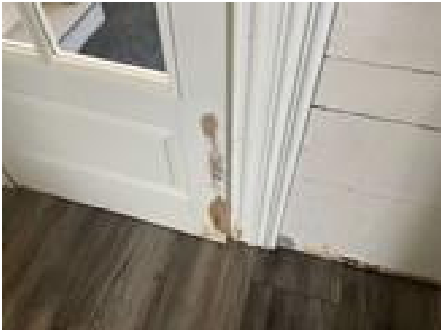
Skadet dørblad.

Avviket er kosmetisk og dørbladet kan byttes ut etter ønske.

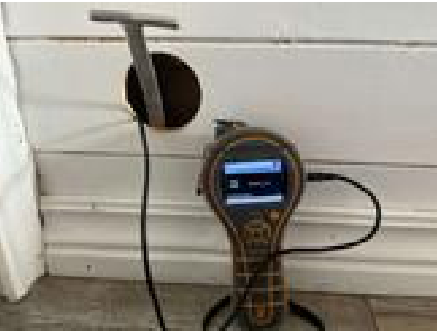
**Beskrivelse**  
Hulltaking er foretatt fra gang og inn mot gulvets våtsone. Det er målt etter fuktighet i veggens bunnsvill ved bruk av elektropigger, uten at det er påvist unormale verdier.

Området som det er målt etter fukt er ikke det mest fukt utsatte området av badet, da dusjsonen ligger mot yttervegg og vegg av tømmer. Dette utelukker ikke muligheten for skjulte avvik andre steder i vegg.

Fuktmåling uten utslag.

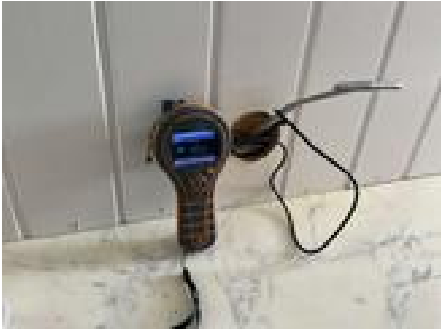
**Beskrivelse**  
Hulltaking er foretatt fra vaskerom og inn mot badekarets våtsone. Det er målt etter fuktighet i veggens bunnsvill ved bruk av elektropigger, uten at det er påvist unormale verdier.

Fuktmåling uten utslag.

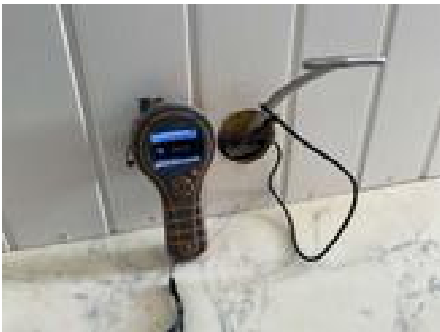
Hulltaking er foretatt fra vaskerom og inn mot gulvetsvåtsone. Det er målt etter fuktighet i veggens bunnsvill ved bruk av elektropigger, uten at det er påvist unormale verdier.

Fuktmåling uten utslag

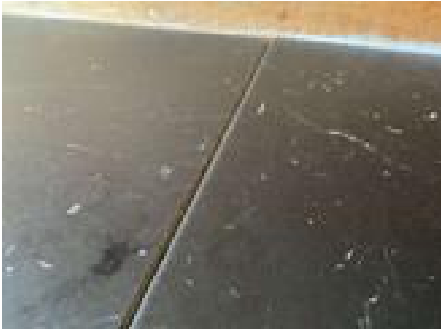
Manglende lim/fugemasse i skjøt.

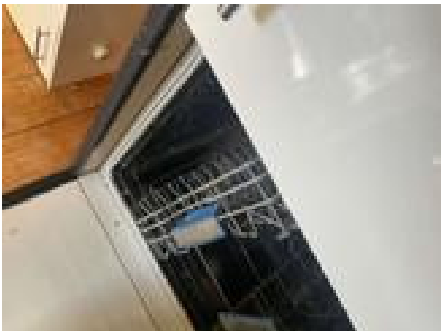
Manglende fuktsikring under benkeplate.

Fuktsikring under benkeplaten ved oppvaskmaskinen må monteres, for å unngå at fuktig luft fra oppvaskmaskinen trekker inn i benkeplaten og forårsaker fuktskader på benkeplaten.

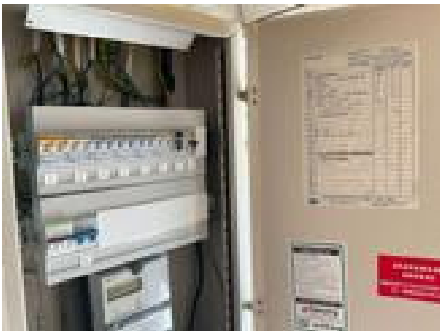
12. Foreta en helhetsvurdering av det elektriske anlegget, dets alder, allmenne tilstand og fare for liv og helse. Bør det elektriske anlegget ha en utvidet el-kontroll?  
Ja På grunn av anleggets alder, og registrerte avvik, anbefales det å få utført en kontroll av en fagperson som kan gi en profesjonell vurdering av anlegget.  
Undertegnede har ikke utdanning innenfor feltet, og mangler også korrekt utstyr og kompetanse til å vurdere det elektriske skikkelig. Det anbefales derfor en eltakst.  
Rapport som vil gi det elektriske anlegget en fullverdig sjekk, er:  
Eltakst med basis i relevant elektrolovverk, basert på NS3424 og 3451.

Oversiktsbilde av sikringsskap,

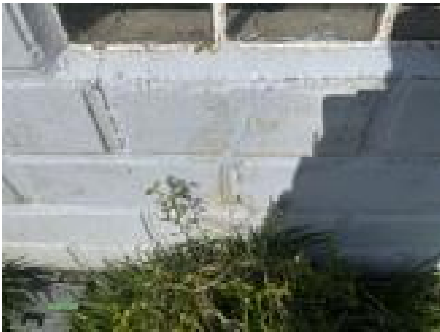
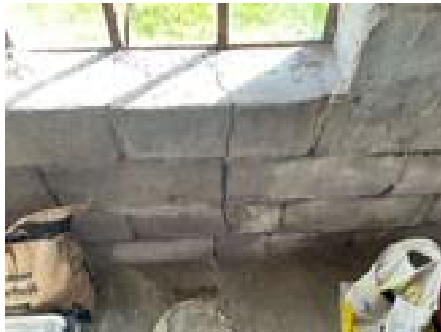
Gjennomgående sprekk i grunnmur.
