LENSMANNSPYNTEN 8

Oppdragsnr.: 15911-2102

Befaringsdato: 10.06.2026

## Tilstandsrapport

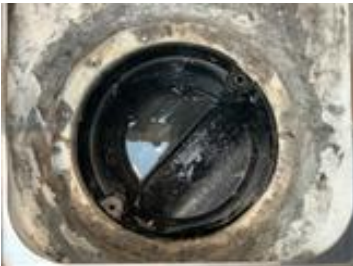
Sluk og membran bør følges opp med jevnlig tilsyn og vedlikehold for å redusere risikoen for lekkasjer og fuktskader, da mer enn halvparten av forventet brukstid er passert.

Ved tegn til sveikelser eller lekkasjer bør utskifting vurderes for å unngå skader på omkringliggende konstruksjoner.

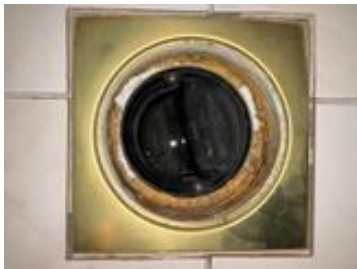
Det bør vurderes å skifte ut både sluk og membran, da mer enn halvparten av forventet brukstid er passert. Konsekvensen av å ikke utbedre dette er økt risiko for lekkasjer og fuktskader i tilstøtende konstruksjoner, noe som kan medføre omfattende reparasjonsbehov.

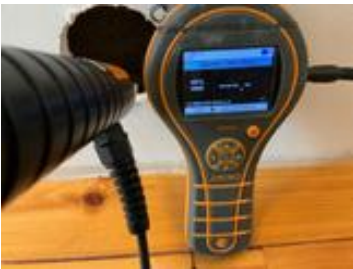
Hulltaking er foretatt uten å påvise unormale forhold. Hulltaking er foretatt ved/i Fra bod.  
Det ble ikke indikert fukt ved fuktsøk med Protimeter MMS3 med pigger.

Ingen fukt ble indikert

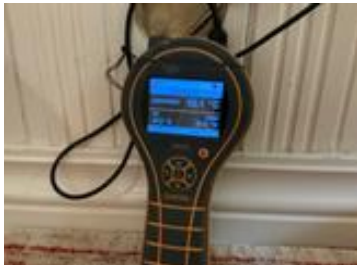
Hulltaking er foretatt uten å påvise unormale forhold. Hulltaking er foretatt ved/i Fra kjøkken. Fuktvotemåling (vekt%) i konstruksjonen ble målt til 0. Måleresultatet ble RH 41,2 % ved TEMP 26,2 °C, Duggpunkt 12,1 °C, målt med Protimeter MMS3.

Ingen fuktighet er indikert.
