## Fritidsdrømmen på Oppdal

RØNNINGSLØKKJVEGEN 57

Selger har fått utarbeidet en tilstandsrapport for eiendommen. Rapporten er en teknisk gjennomgang av boligen og angir eventuelle byggetekniske avvik. I rapporten er det angitt en karakter på bygningsdelene, i en karakterskala fra tilstandsgrad 0 (TGO) til tilstandsgrad 3 (TG3), hvor TGO er best.

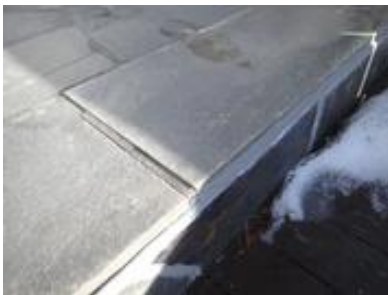
Sprekker i fuger/løsnet skifer.

| -Det er registrert sprekker og bom (løsnet og/eller hulrom under) i overflater av skifer, som er lagt på fundamentet ved inngangspartiet. Frostspreng på vinterstid kan være en mulig årsak. Enkelte av sprekkenes på siden av fundamentet er forsøkt tettet, men har sprukket opp igjen. Grunnmur for øvrig fremstår i normal stand. | |

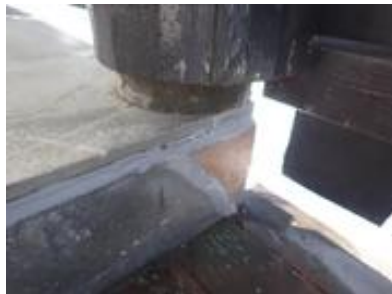
Sprekker ved fuger som er forsøkt utbedret.

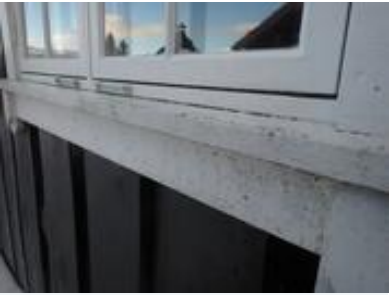
Sverting ved omramminger utvendig.

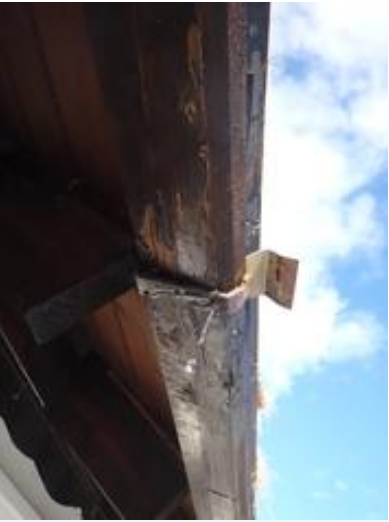
Lekkasje i renne.

| <div>-Som en kombinasjon av alder, slitasje og stedvis lekkasjer er det påregnelig med utskiftinger av takrenner. Takrenner av tre har forholdsvis kort levetid. Nedløp av kjetting kan gjenbrukes.</div> <div>-En må etablere nedløp der hvor det mangler. Manglende nedløp gir ukontrollert avrenning fra taket, og kan føre til raskere slitasje og fuktpåkjenning ved tilstøtende konstruksjoner. Utettheter mot vindskier kan medføre råteskader over tid.</div> <div>-En nærmere gjennomgang, samt lokale utbedringer av bunn av vindskier kan være påregnelig.</div> | |

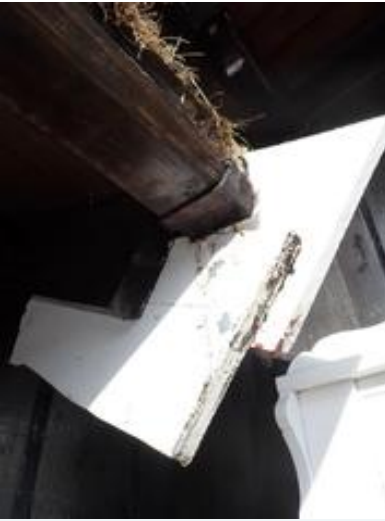
Slitasje ved vindski.

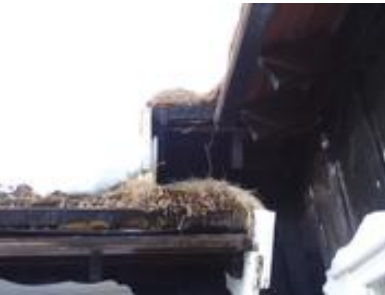
Manglende vannbord over vindskier.

| Anbefalte tiltak / ytterligere undersøkelser anbefales |
|---|
| <div>-Det bør foretas nærmere undersøkelser og vurdering av taktekking og medhørende beslag/overganger på taket når det er snøfritt, gjerne med hjelp av en fagkyndig.</div> <div>-Overvåk tilstanden jevnlig. For å få tilstandsgrad 0 eller 1 må tekkingen skiftes ut, men tidspunktet for når dette er nødvendig er vanskelig å si noe om. Når taktekking og undertak begynner å bli gamle, øker risikoen for lekkasjer, noe som kan føre til omfattende og kostbare reparasjoner av underliggende konstruksjoner dersom en ikke foretar tiltak på konstruksjonene før dette oppstår.</div> <div>-Det må foretas nærmere undersøkelser med tanke på rennemerker ved pipegjennomføringen. En må bekrefte/avkrefte hvor fuktmerkene kommer fra, og om de er skadelige. Slike merker er typiske tegn på kondensering som kan komme av utettheter i dampsperre og/eller svikasjer ved beslag over tak, og det vil være økt risiko for skadeutvikling.</div> <div>-Det må etableres vannbord over vindskier. Foreta nærmere undersøkelser ved overgangene før disse monteres. Hvis det mangler vannbord ved vindskier, kan dette føre til økt risiko for fuktskader og råte på både vindskiene og tilstøtende bygningsdeler. Vannbordet har en viktig funksjon ved å beskytte vindskien og undertakets kant mot nedbør, og det bidrar til å lede vann bort fra konstruksjonen.</div> |

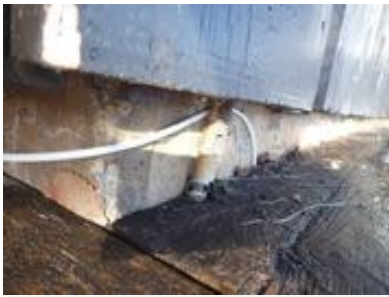
Skadet trekkerør.

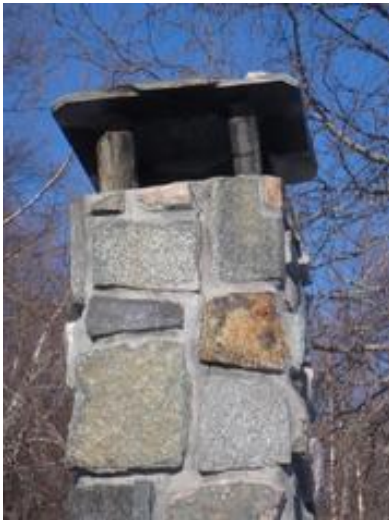
Sprekker i pipemur.

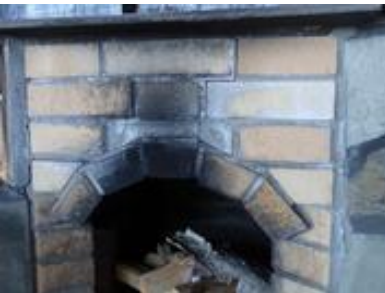
Sprekker i ildsted.

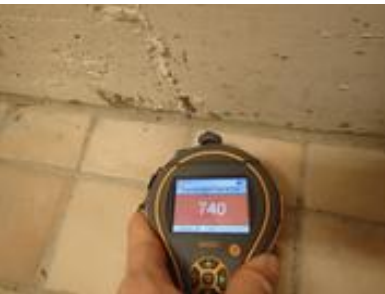
Drenering: Terrenget faller delvis mot bygget på 2 fasader. Det er påvist økt risiko for inntrenging av fukt/vann. Det mangler klemlist over grunnmursplasten. Med bruk av fuktindikator er det påvist dels høye fuktverdier på grunnmur og gulv. Kostnadsestimat kr 20 000 - 100 000.

Fuktmåling på gulv.

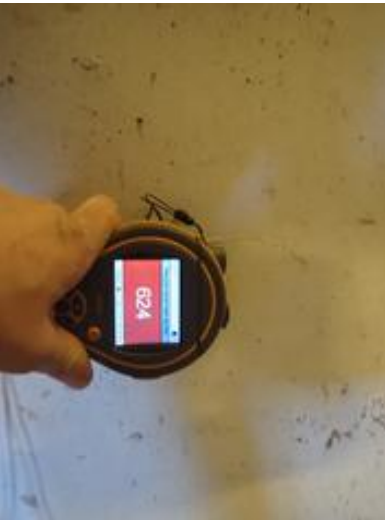
Rom under terreng: Med bruk av fuktindikator er det påvist dels høye fuktverdier på grunnmur og gulv. Dette kan tyde på svikasjer i drenering/fuktsikring. Nevnt terrengfall mot bygget kan også påvirke bygningsdelene.

Fuktmåling på grunnmur.

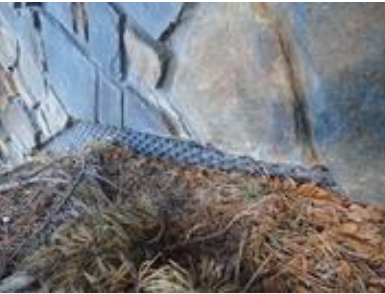
Manglende klemlist over grunnmursplast.

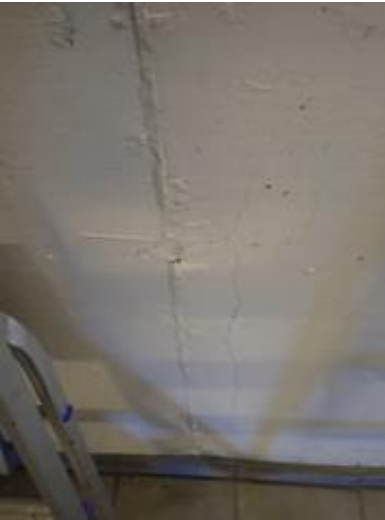
Grunnmur og fundament: Det er noen sprekker/riss i grunnmur. Mistanke om at det er eller har vært bevegelser i grunnen.

Sprekk/riss i grunnmur.

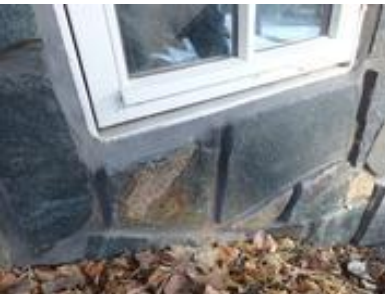
Sprekk/riss i grunnmur i venstre hjørne mot bunn av vindu.

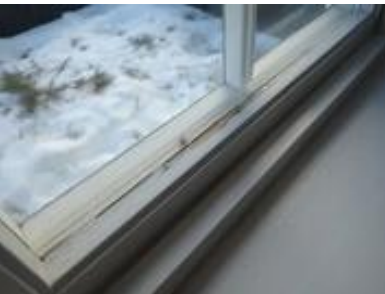
| Innvendig malingsavskalling/slitasje. | Er det gjennomført arbeider etter opprinnelig byggeår? | Nei |

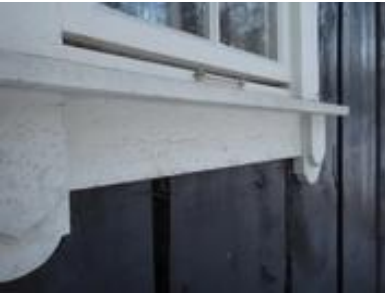
| Sverting ved omramming utvendig. | <b>Oppsummering av vinduer og dører</b> | <b>TG-2</b> |

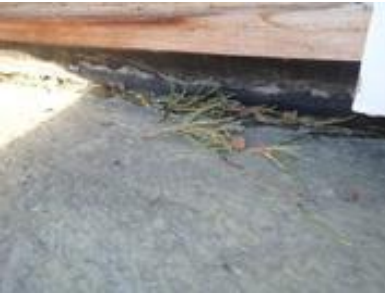
| | <div>-Enkelte vindu har innvendig malingsavskalling.</div> <div>-Enkelte vindu har sverting på utvendige omramminger.</div> <div>-Garasjevinduer mangler beslag på undersiden.</div> <div>-Det registreres at overgang mellom balkongdør og underliggende membrankant ikke er avsluttet med beslag.</div> | |
| Manglende beslag under balkongdør. | <b>Anbefalte tiltak / ytterligere undersøkelser anbefales</b> | |

| | <div>-Noe vedlikehold er påregnelig på innvendige vinduskarmer.</div> <div>-Sverting på omramminger utvendig bør rengjøres. Avviket er i hovedsak kosmetisk.</div> <div>-Det må monteres beslag under garasjevinduer. Manglende beslag kan medføre utettheter og økt risiko for skader på vinduet. Oppkanten i bakkant av beslaget skal presses helt opp i sporet i bunnkarmen for å sikre tett overgang og beskyttelse mot regnsprut. En må påregne å også undersøke tettingen under vinduet ved tiltaket.</div> <div>-Det bør etableres beslag under balkongdør for å sikre en tett overgang mellom tekking og balkongdør. Foreta nærmere undersøkelser ved overgangen før en utfører tiltaket. Beslag og membran bør legges opp i spor bak dørterskelen om dette finnes, slik at eventuelt vann ledes bort. Det kan være nødvendig å utføre tiltak også på membranen i overgangen.</div> | |

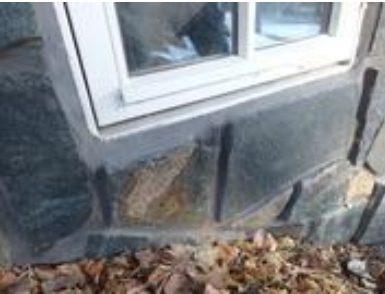
| Manglende beslag under garasjevindu. | | |

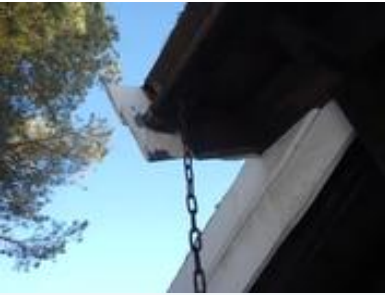
Slitasje ved vindski.

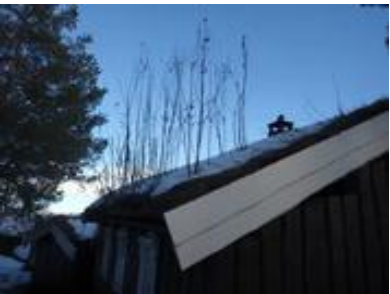
Vekster på taket.

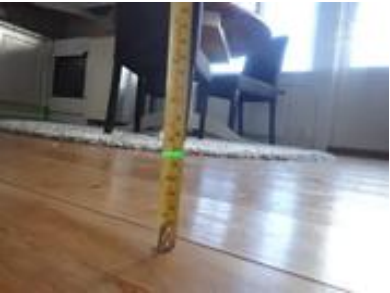
Referansenivå laser = 40 mm. Viser avvik på 25 mm.

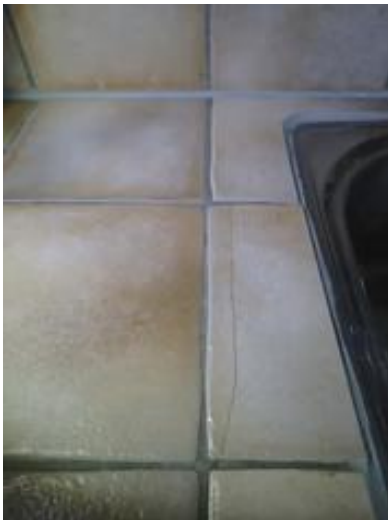
Riss/sprekk i flis.

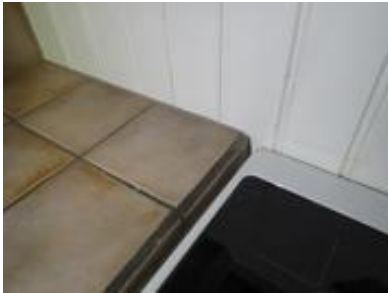
Nevnt fugekant i fremkant av benkeplate ved komfyr.
