## Fritidsdrømmen på Oppdal

RØNNINGSLØKKJVEGEN 57

**Adresse:** Rønningsløkkjvegen 57, 7346  
OPPDAL

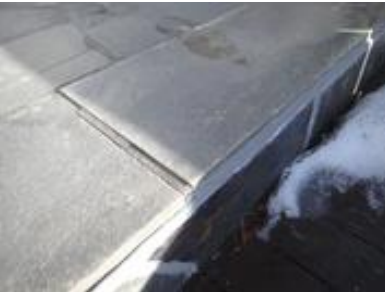
Sprekker i fuger/løsnet skifer.

| -Det er registrert sprekker og bom (løsnet og/eller hulrom under) i overflater av skifer, som er lagt på fundamentet ved inngangspartiet. Frostspreng på vinterstid kan være en mulig årsak. Enkelte av sprekkenene på siden av fundamentet er forsøkt tettet, men har sprukket opp igjen. Grunnmur for øvrig fremstår i normal stand. | |

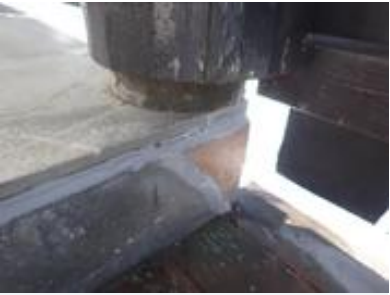
Sprekker ved fuger som er forsøkt utbedret.

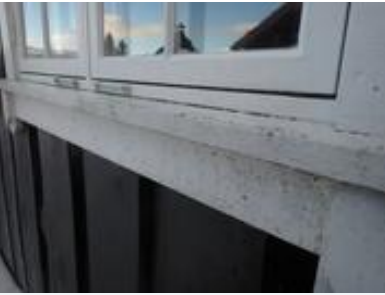
Sverting ved omramminger utvendig.

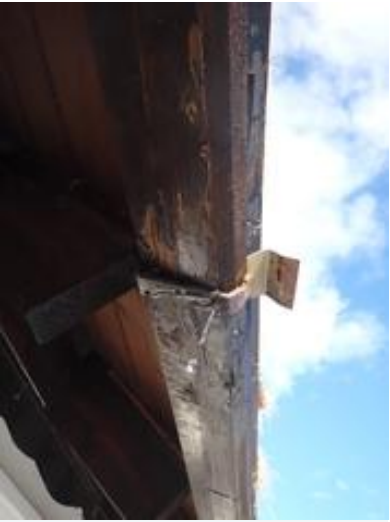
| Bygningsdeler med TG3 | |
|---|---|
| Renner og nedløp | Det er registrert noe skjevheter og punktvis lekkasjer i takrenner. Ved noen vindskier registreres noe slitasje på grunn av fuktpåkjenning av takvann. Det er ikke etablert nedløp ved overbygg over uteplassen. |

Lekkasje i renne.

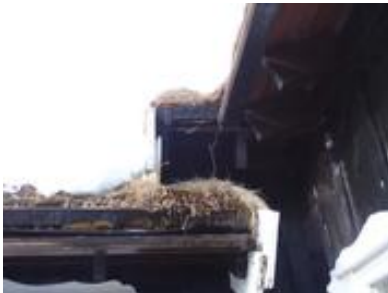
Manglende vannbord over vindskier.

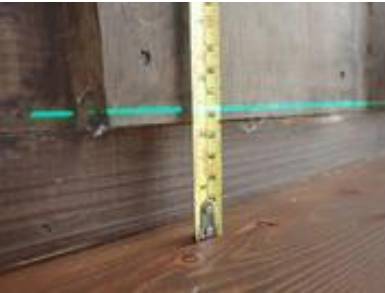
Referansenivå laser = 40 mm. Viser avvik på ca. 21 mm i stue/kjøkken.

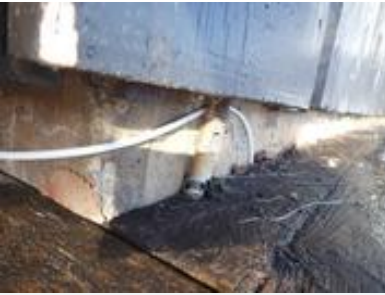
Skadet trekkerør.

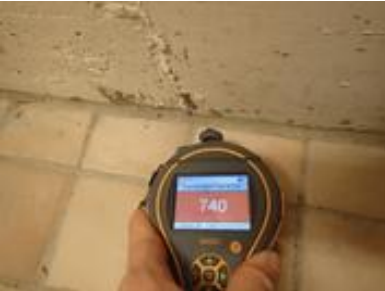
Drenering: Terrenget faller delvis mot bygget på 2 fasader. Det er påvist økt risiko for inntrenging av fukt/vann. Det mangler klemlist over grunnmursplasten. Med bruk av fuktindikator er det påvist dels høye fuktverdier på grunnmur og gulv. Kostnadsestimat kr 20 000 - 100 000.

Fuktmåling på gulv.

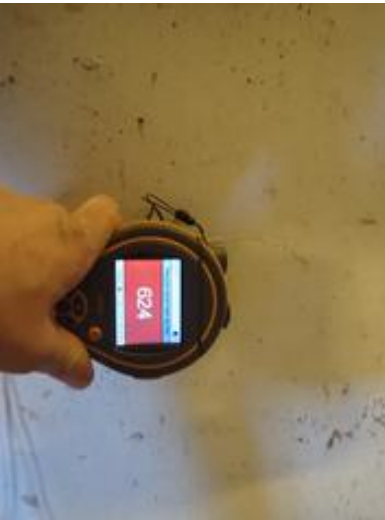
Fuktmåling på grunnmur.

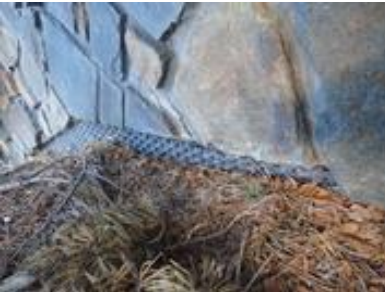
Manglende klemlist over grunnmursplast.

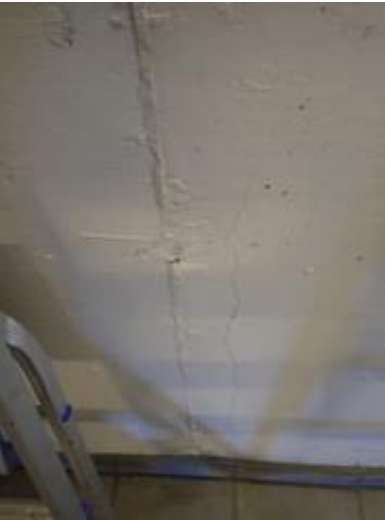
Grunnmur og fundament: Det er noen sprekker/riss i grunnmur. Mistanke om at det er eller har vært bevegelser i grunnen.

Sprekk/riss i grunnmur.

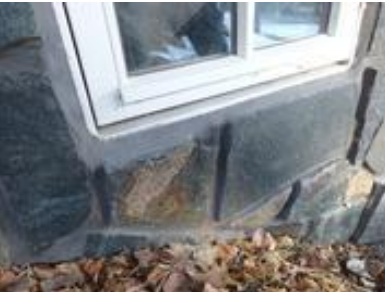
Sprekk/riss i grunnmur i venstre hjørne mot bunn av vindu.

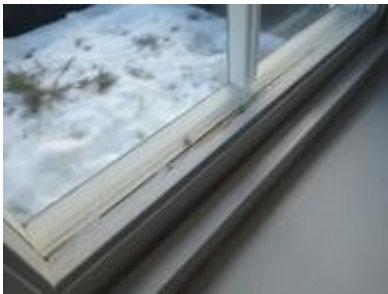
| Innvendig malingsavskalling/slitasje. | Er det gjennomført arbeider etter opprinnelig byggeår? | Nei |
| | <ul style="list-style-type: none"><li>-Enkelte vindu har innvendig malingsavskalling.</li><li>-Enkelte vindu har sverting på utvendige omramminger.</li><li>-Garasjevinduer mangler beslag på undersiden.</li><li>-Det registreres at overgang mellom balkongdør og underliggende membrankant ikke er avsluttet med beslag.</li></ul> | |

| | <ul style="list-style-type: none"><li>-Noe vedlikehold er påregnelig på innvendige vinduskarmer.</li><li>-Sverting på omramminger utvendig bør rengjøres. Avviket er i hovedsak kosmetisk.</li><li>-Det må monteres beslag under garasjevinduer. Manglende beslag kan medføre utettheter og økt risiko for skader på vinduet. Oppkanten i bakkant av beslaget skal presses helt opp i sporet i bunnkarmen for å sikre tett overgang og beskyttelse mot regnsprut. En må påregne å også undersøke tettingen under vinduet ved tiltaket.</li><li>-Det bør etableres beslag under balkongdør for å sikre en tett overgang mellom tekking og balkongdør. Foreta nærmere undersøkelser ved overgangen før en utfører tiltaket. Beslag og membran bør legges opp i spor bak dørterskelen om dette finnes, slik at eventuelt vann ledes bort. Det kan være nødvendig å utføre tiltak også på membranen i overgangen.</li></ul> | |

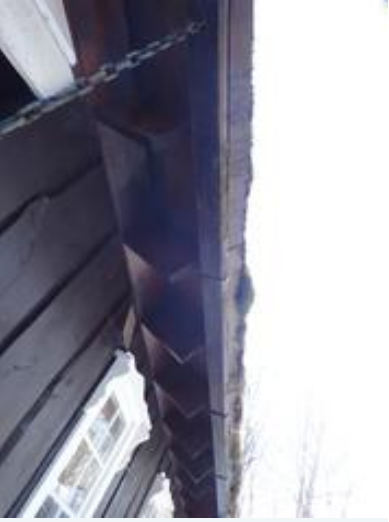
| -Det er registrert noe slitasje/mosegroing og punktvis lekkasjer i takrenner. Ved noen vindskier registreres noe slitasje på grunn av fuktpåkjenning av takvann.<br>-Det er registrert ukontrollert avrenning ved enkelte taknedløp som følge av lekkasjer. | | | | | | | | | | | |

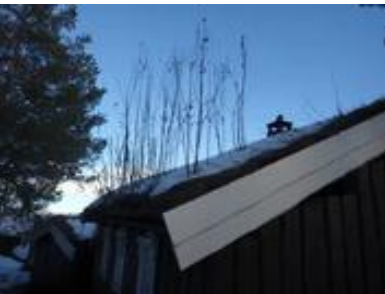
| <p>Vekster på taket.</p> | Oppsummering av taktekking | TG-2 |
| | -Taket er besiktiget fra bakkenivå. Det er snødekt tak, slik at kontrollen er begrenset.<br>-Det er registrert noe vekster på taket.<br>-Over vindskier på takutstikk hvor undertaket brettes opp, er det ikke etablert vannbord.<br>-Det blir registrert noe sverting og avskalling i maling på vindskier.<br>-Til informasjon er tekking/undertak nært ved å nå halvparten av forventet brukstid. Restlevetiden vil være usikker etter dette. | |

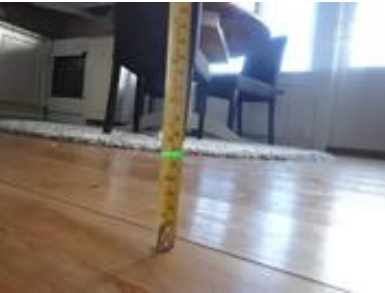
| <p>Referansenivå laser = 40 mm. Viser avvik på 25 mm.</p> | Type | Annet |
| | Det er et lecadekke som etasjeskiller i 1. etasje.<br><br>-Det ble målt med laser stue/kjøkken og i entré, og det er påvist måleavvik opp mot NS 3600. | |

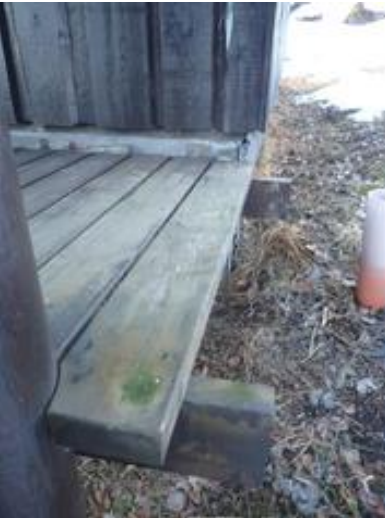
Område med spikerhoder som stikker opp.
