NIELS JUELS GATE 51

## EIGANES

# Tilstandsrapport

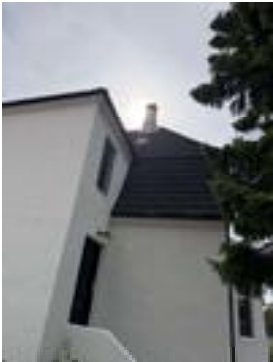
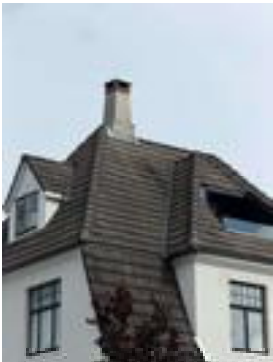
Betongtakstein.  
Ukjent undertaktekking.  
Siden taket (takkonstruksjon, taktecking og skorstein) kun er observert fra bakkenivå, er vurderingen begrenset av dette. Det er ikke sikkerhetsmessig forsvarlig å bevege seg ut på taket eller observere fra stige. Selv om det ikke er avdekket skader under befaringen, betyr ikke dette at det ikke foreligger skader som en besiktigelse på taket kan avdekke. Vær oppmerksom på denne risikoen. En undersøkelse av taket kan utføres av en fagperson under tilstrekkelige sikkerhetsforhold.

- Svekking av taktekkingen kan føre til økt risiko for lekkasjer og fuktskader i underliggende konstruksjon.
- Når vanntette sjikt på tak begynner å bli gamle, øker risikoen for lekkasjer. Dette kan føre til omfattende og kostbare reparasjoner av underliggende konstruksjoner dersom en ikke foretar tiltak på konstruksjonene før dette oppstår.

Betongtakstein brytes gradvis ned over tid som følge av påvirkning fra vær og vind. Temperaturvariasjoner med frost og tining kan føre til sprekkdannelser i taksteinen, noe som øker risikoen for frostsprengning og videre nedbrytning.  
Undertaket kan også svekkes over tid som følge av temperaturforskjeller og aldring, noe som kan medføre økt risiko for lekkasjer.  
Det vurderes at det per i dag ikke er behov for umiddelbare tiltak, men at utskifting av taktecking og undertak må påregnes i overskuelig fremtid.

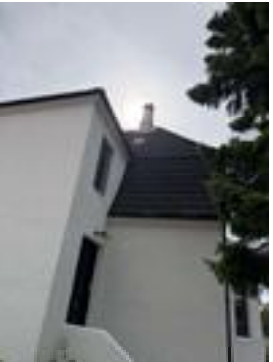
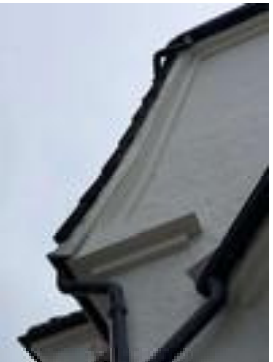
### Nedløp, beslag og skorsteiner over tak

- Vindskiene bør overflatebehandles eller skiftes ut for å hindre videre forvitring og råteskader, slik at man unngår redusert levetid og økt risiko for fuktskader på takkonstruksjonen.
- Gress og ugress bør fjernes fra takrennen, og det bør gjennomføres jevnlig rengjøring for å sikre god vannavrenning. Dersom dette ikke utbedres, kan det føre til tilstopping av takrennen, med påfølgende risiko for vannskader på fasade og grunnmur.
- Manglende snøfangere kan føre til ras av snø og is fra taket, med fare for skade på personer, eiendom og installasjoner.
- Manglende adkomst kan hindre sikker feiing og tilsyn av pipe, og kan være et avvik fra gjeldende krav.

- Det anbefales å vedlikeholde, reparere eller skifte ut skadet treverk for å sikre funksjon og levetid.

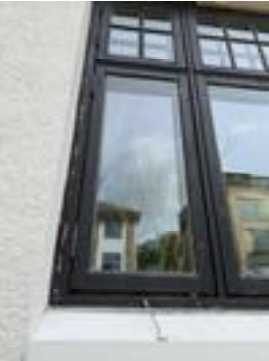
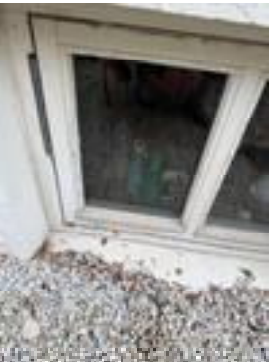
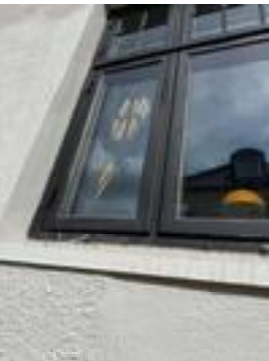
- Karmene i vinduer er slitte og det er sprekker i trevirket.

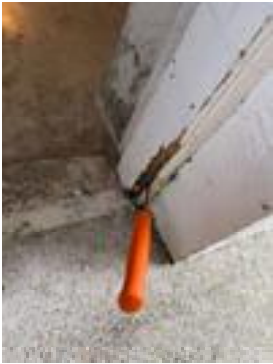
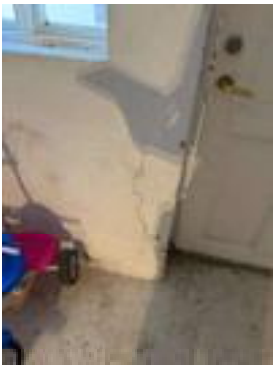
## TO 2 Ytterdører

- Vurdering av avvik:**
- Det er påvist avvik rundt innsettsingsdetaljer til kjøkkendør. Beslag har litt helning ved vannbord innover.
  - Hovedytterdøren er noe løs, noe som kan skyldes at den er tofløyet. Dette kan medføre redusert tetthet og sikkerhet, og det anbefales å vurdere utbedring for å sikre tilfredsstillende funksjon.

- Vurdering av avvik:**
- Det er påvist råte i karm på kjellerdør.
  - Det er påvist utetthet/åpning mellom dørblad og dørkarm.

- Utetthet mellom dørblad og karm kan føre til trekk, varmetap og risiko for fuktinntrenging.

Konsekvensen av manglende utbedring er økt risiko for vanninntrengning og fuktskader i tilstøtende bygningsdeler.

- Råteskadet karm på kjellerdør bør utbedres eller skiftes ut for å hindre videre forringelse og redusere risiko for fuktinntrenging og skader på tilstøtende konstruksjoner.

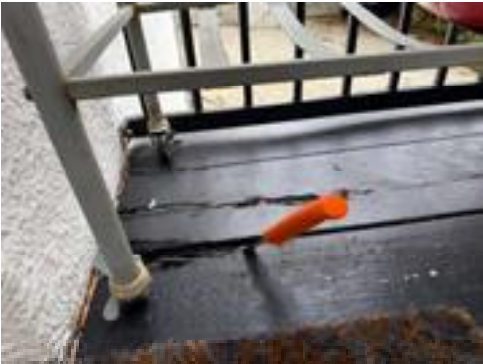
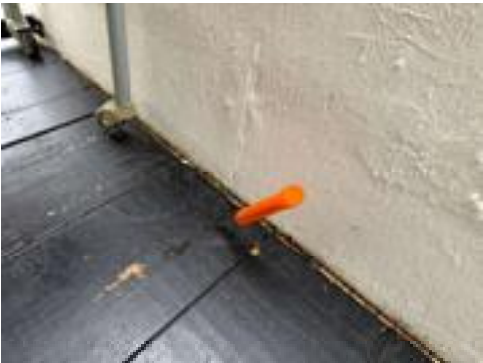
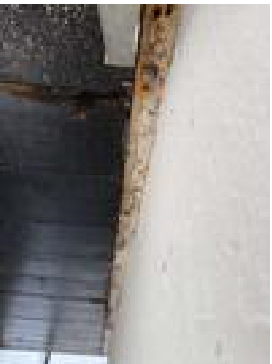
## TO 3 Balkonger, verandaer, takterrasser og altaner

- Vurdering av avvik:**
- Det er påvist råteskader i gulvbordene på balkongen.
  - Rust på innfestning av gulv.
  - Rekkverket på balkong eller terrasse er for lavt i forhold til dagens krav.

Dersom tiltak ikke iverksettes, kan dette føre til redusert bæreevne og økt risiko for skader eller sammenbrudd.

- Råteskadde gulvbord bør skiftes ut for å hindre videre skadeutvikling og redusere risikoen for svekket bæreevne og fuktskader i tilstøtende konstruksjoner.
- Rust på innfestningen av gulvet bør utbedres for å hindre videre korrosjon og svekkelse av konstruksjonen.

Kostnadsestimatet gjelder utskifting av registrerte råteskadede gulvbord. Eventuelle følgeskader eller utbedring av underliggende konstruksjoner er ikke inkludert.

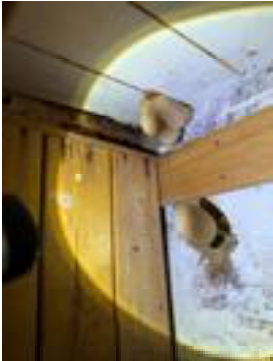
Det er registrert fuktpåvirkning og symptomer på fuktproblematikk i deler av kjelleren, herunder kjellerlukt, synlig soppvekst og utslag ved fuktsøk. Forholdene indikerer at det foreligger utilfredsstillende fuktforhold i kjelleren. Årsaken til fuktpåvirkningen bør undersøkes nærmere, og nødvendige utbedringstiltak bør gjennomføres for å redusere risikoen for videre skadeutvikling.

Sopp på vegg i lagerrommet.

- Det anbefales å avdekke årsak til fuktinntrenging og iverksette tiltak for å redusere fuktbelastningen, som forbedret drenering eller fuktsikring.
- Det anbefales å avdekke årsak til fuktinntrenging og iverksette tiltak, som forbedret drenering, tetting eller fuktsikring av muren.
- Riss og sprekker i overflater i rom under terreng kan føre til fuktinntrengning fra grunnen. Dette øker risikoen for fuktskader, muggvekst og nedbrytning av materialer.
- Det er registrert synlig soppvekst på vegg i lagerrom. Dette dokumenterer at konstruksjonen har vært utsatt for fukt over tid og indikerer utilfredsstillende fuktforhold. Årsaken til fuktpåvirkningen bør undersøkes nærmere, herunder drenering, fuktsikring og ventilasjonsforhold. Fuktkilden bør utbedres, og angrepne overflater rengjøres eller skiftes ut ved behov for å hindre videre utvikling.

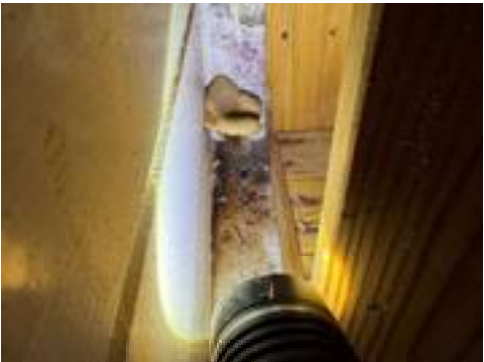
**Skadedyr og fuktkrevende insekter**

- Fuktkrevende insekter kan indikere fuktproblemer og risiko for skader i konstruksjonen.

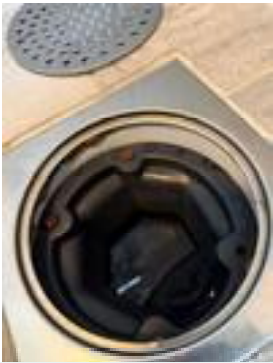
- Konsekvensen er at membranen kan ha redusert funksjon og tetthet som følge av alder og manglende dokumentasjon, noe som øker risikoen for fuktinntrengning og skjulte skader i konstruksjonen, samt behov for oppgradering eller rehabilitering av våtrommet.

Tilstandsgrad 2 er gitt på grunn av alder på våtrommets tettesjikt og manglende dokumentasjon. Gulvet er registrert med løstliggende banemembran under påstøp, og membranen er eldre enn 20 år. Tettesjiktet har nådd en alder hvor det må påregnes økt risiko for aldersrelatert svekkelse og redusert restlevetid. Det foreligger heller ikke dokumentasjon på utførelsen av membranarbeidene, noe som medfører usikkerhet knyttet til om løsningen er utført i henhold til gjeldende krav og anerkjente byggtekniske prinsipper. Da membranen er skjult under påstøpen, kan tilstanden ikke kontrolleres ved visuell befaring. Samlet medfører alder og manglende dokumentasjon usikkerhet knyttet til tettesjiktets fremtidige funksjon og våtrommets langsiktige fuktsikkerhet.

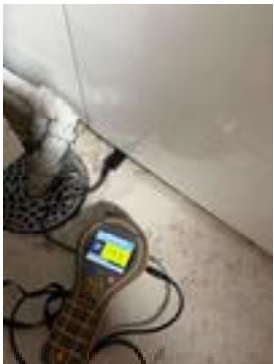
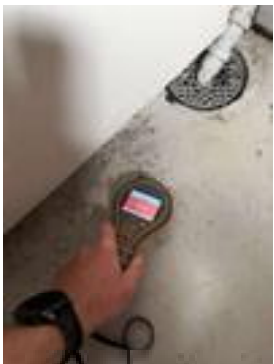
Tilstandsgrad 2 er gitt på grunn av registrerte forhøyede fuktverdier ved befaringen. Ved overflatefuktsøk ble det registrert utslag på gulvet, og det ble målt et fuktinnhold på 18 % i veggens svill/sems. Målingene indikerer fuktpåvirkning i konstruksjonen, men årsaken og omfanget kan ikke fastslås ved en visuell befaring alene. Forhøyede fuktverdier kan over tid føre til nedbrytning av materialer samt økt risiko for sopp- og råteskader dersom årsaken ikke avdekkes og utbedres. Det anbefales å undersøke årsaken til fuktpåvirkningen nærmere og gjennomføre nødvendige tiltak for å hindre videre skadeutvikling.

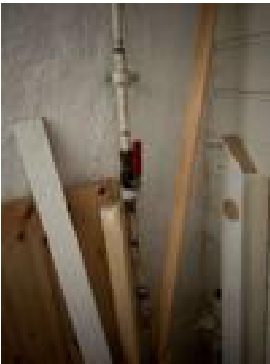
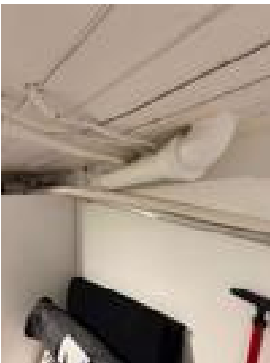
TG 2 er gitt på grunn av alder på røropplegget. Det er registrert kobberrør med loddede, klemte eller tilsvarende skjøter som er eldre enn 33 år. Rørene har passert forventet levetid, og det må påregnes økt risiko for slitasje, korrosjon, lekkasjer og funksjonssvikt. Det ble ikke registrert aktive lekkasjer ved befaringstidspunktet, men den høye alderen medfører usikkerhet knyttet til anleggets fremtidige funksjon og levetid. Utskifting eller oppgradering bør påregnes på sikt

- I forbindelse med oppgradering av våtrom vil det være naturlig med utskifting av rør.

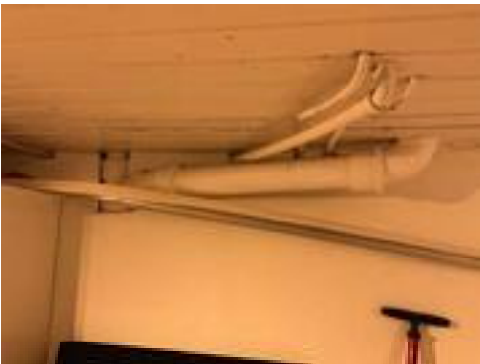
Tilstandsgrad 2 er gitt på grunn av alder på avløpsanlegget. Det er registrert støpejernsrør fra før 1990 som dermed er eldre enn 33 år. Rørene har nådd eller passert forventet levetid, og det må påregnes økt risiko for innvendig korrosjon, slitasje, redusert kapasitet og lekkasjer. Det ble ikke registrert tegn til akutt svikt ved befaringstidspunktet, men alderen medfører usikkerhet knyttet til rørenes fremtidige funksjon og levetid. Utskifting eller oppgradering bør påregnes på sikt.

- Det anbefales å planlegge utskifting eller oppgradering av rørsystemet for å sikre videre driftssikkerhet.

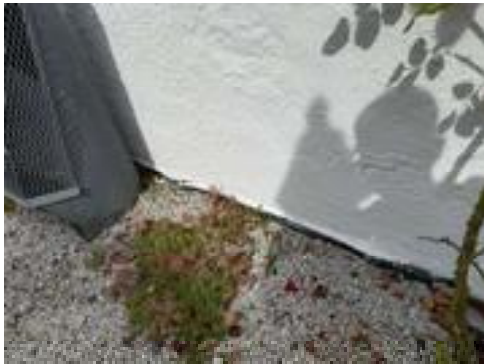
Ved en visuell befarng er det ikke mulig å kontrollere dreneringens eller den utvendige fuktsikringens faktiske tilstand, og vurderingen er derfor basert på registrerte forhold innvendig. Det er registrert utslag ved overflatefuktsøk på gulv og vegger i kjelleren. I tillegg er det registrert kjellerlukt og synlig soppvekst på vegg i lagerrom. Disse forholdene viser at kjelleren er utsatt for fuktpåvirkning og indikerer utilfredsstillende fuktforhold. Årsaken til fuktpåvirkningen kan ikke fastslås ved en visuell befarng, men forholdene kan være forenlige med sviktende drenering, mangelfull utvendig fuktsikring eller andre fuktkilder. Det anbefales derfor å undersøke årsaken nærmere og gjennomføre nødvendige tiltak for å redusere risikoen for videre fukt- og følgeskader.

Utvendig grunnmursbeskyttelse.

- Det bør gjennomføres ytterligere undersøkelser for å avdekke årsaken til fuktutslagene, og nødvendige tiltak bør iverksettes for å hindre videre fuktskader.
  - Det bør iverksettes tiltak for å utbedre fuktsikring og drenering for å hindre videre soppvekst og fuktskader.
- Konsekvensen av manglende utbedring er økt risiko for skader på konstruksjonen, sopp- og muggdannelse, samt redusert innemiljø.
- Konsekvensen av manglende utbedring er økt risiko for helseskadelige forhold, ytterligere skade på bygningskonstruksjoner og redusert levetid på boligen.
