## Stor og meget flott villa

HARHAUGBAKKEN 17

Befaringsdato: 23.05.2025      Rapportdato: 19.06.2025      Oppdragsnr.: 13707-1574      Referansenummer: VK1091  
Autorisert foretak: Sivilingeniør Patrick Young AS      Vår ref: HG

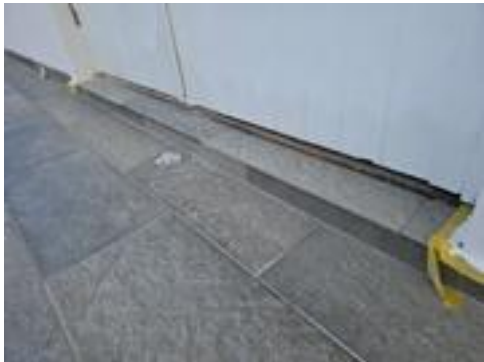
Det er ikke montert beslag i underkant av den nye inngangsdøren i underetg.  
Avslutningen under verandadøren mot vest, med fugetetting under terskelen og fliser inn mot fuge / terskel, er lite gunstig og gir forhøyet risiko for fuktinntrenging.  
Eier opplyser at det har vært mindre lekkasje under denne døren før, men dette er utbedret.  
Nedre del av dørbladet på verandadør sør og vest er slitt, preget av fukt.

Verandadøren mot sør står foran maling

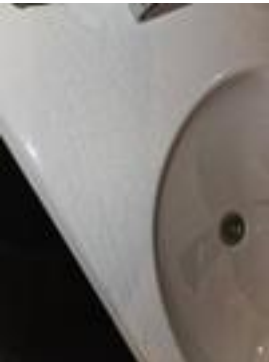
- Det er ikke påvist tilfredsstillende løsning for å synliggjøre lekkasje fra innebygget sisterner.
- Det er påvist riss/sprekker i utstyr på våtrommet.

Servanten har sprukket.  
Det er ikke etablert åpning for synliggjøring av evt lekkasje fra innebygd sisterner.

- Riss er vanligvis overfladiske skader i servantens overflate eller glasur. Konsekvensene av riss er hovedsakelig kosmetiske.
- Ved implementering av innebygget sisterner var det ikke krav om lekkasjesikring, konstruksjonen bør jevnlig observeres.

Servanten har sprekker

Servanten står foran utskifting.  
Avløpet under servanten må byttes, evt bytte pakning, i fbm bytte av servant.  
Det var ikke tydelig krav til dreneringsåpning fra innebygde sisterner i byggeåret.

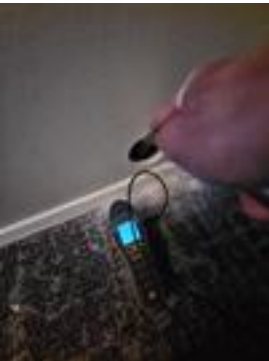
Borret hull fra tilstøtende rom, soverom nord / vest.  
Målt i bunnsvill bak badekaret med motstandsmåler uten utslag.  
Dusjnisjen har murvegger, det ble ikke borret hull mot dusj.

Ingen indikasjon på fukt i vegg

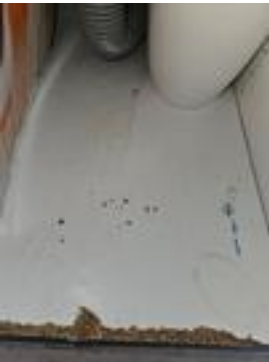
Kjøkkenfrontene har en del slitasje.  
Blandebatteriet på oppvaskkummen lekker.  
Det er fuktskade i bunnen av skapet under oppvaskkummen.

Fuktskade i underskap

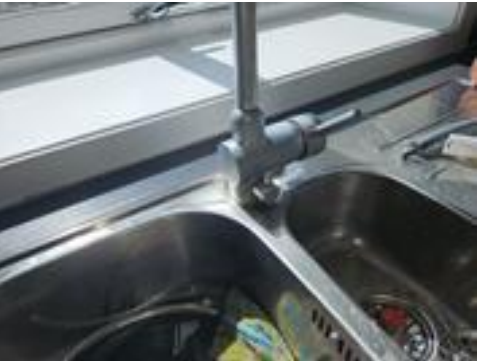
Blandebatteriet lekker

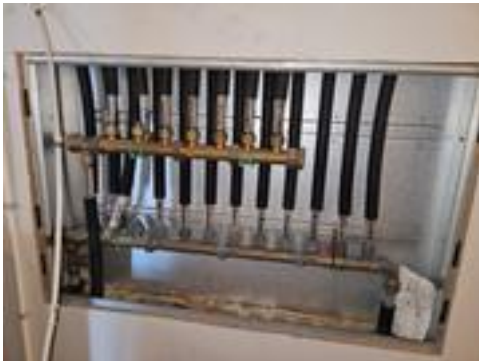
Fordelingsskap for tappevann

Rusten kan likevel med fordel fjernes og overflaten males / lakkeres.
