Sentrumsliggende 2-roms  
selveierleilighet med  
vestvendt balkong

STRØMSVEIEN 85

**Adresse:** Strømsveien 85, 2010 STRØMMEN

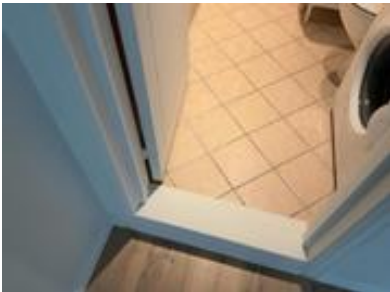
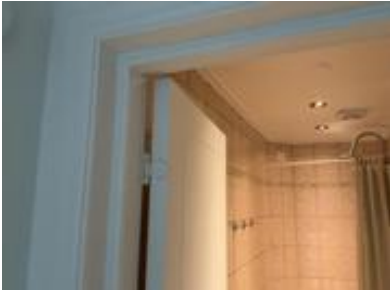
• Det anbefales å utbedre avvikene ved justering, vedlikehold eller utskifting etter behov.

- Enkelte dører må justeres.

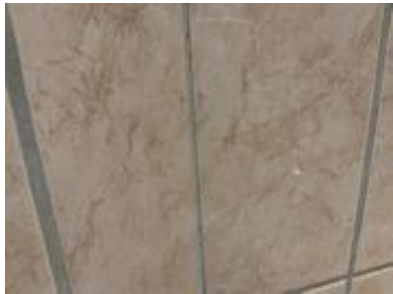
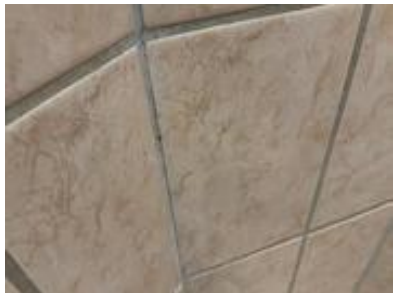
- Konsekvens:  
Sprekkdannelser og manglende elastiske fuger kan medføre økt risiko for vanninntrengning i konstruksjonen. Dersom tettesjiktet er svekket eller har passert sin tekniske levetid, foreligger det økt risiko for skjulte fuktskader med påfølgende skadeutvikling og kostnadskrevende utbedringer. Misfarging og kalkutfellinger indikerer samtidig redusert tilstand på overflatene.

- Tiltak:  
Det anbefales å fornye skadete fuger og silikofuger samt foreta en nærmere vurdering av flislagt overflates tilstand. Med tanke på alder og registrerte symptomer bør det påregnes oppgradering eller rehabilitering av våtrommet. Eventuelle tegn til fuktgjennomgang eller svikt i underliggende tettesjikt bør undersøkes nærmere.

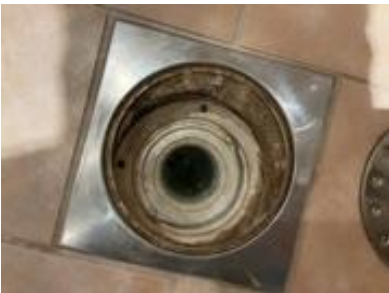
- Konsekvensen er at membranen kan ha redusert funksjon og tetthet som følge av alder, noe som øker risikoen for fuktinntrengning og skjulte skader i konstruksjonen, samt behov for oppgradering eller rehabilitering av våtrommet.

- Det anbefales å gjøre ytterligere undersøkelser av tettesjikt selv om dette krever nye målinger der det tidligere er tatt hull for fuktmålinger, eventuelt åpne tilstøtende konstruksjoner eller utvidet hulltaking eller montere kontinuerlig fuktfølger. Det kan også være nødvendig å demontere terskel, dørlister, sanitærkomponenter som dusjarmatur, dekk-kopper, demontere overflatemateriale i ikke direkte fuktbelastede områder, utføre vanntester med tilhørende fuktmålinger, osv.
