BJERKELIVEGEN 9

Oppdragsnr.: 22551-1142

Befaringsdato: 07.04.2026

Bjerkelivegen 9, 2005 RÆLINGEN
Gnr 106 - Bnr 444
3224 RÆLINGEN

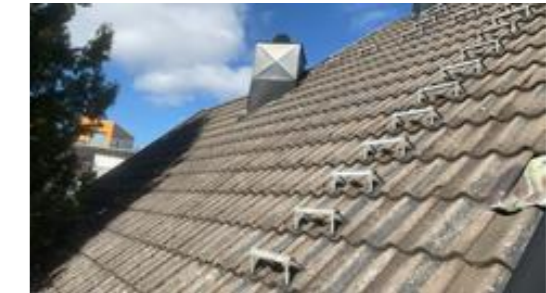
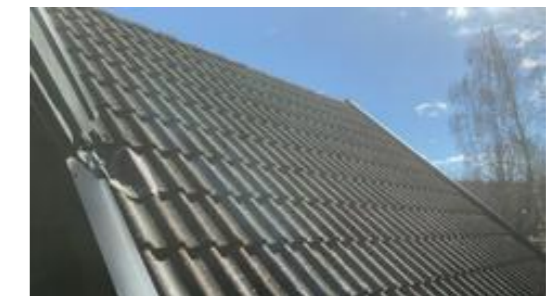
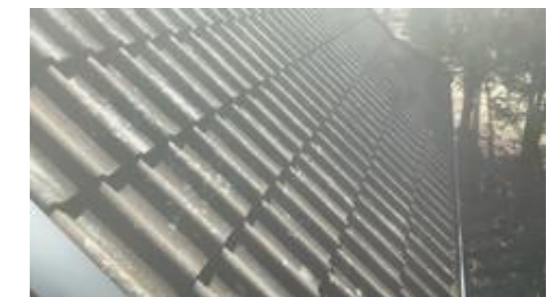
- Tidspunkt for utskiftning av undertak nærmer seg.
- Tidspunkt for utskiftning av taktekkning nærmer seg.
- Når taktekkning og undertak begynner å bli gamle, øker risikoen for lekkasjer, noe som kan føre til omfattende og kostbare reparasjoner av underliggende konstruksjoner dersom en ikke foretar tiltak på konstruksjonene før dette oppstår.
- Knekte takstein må skiftes.

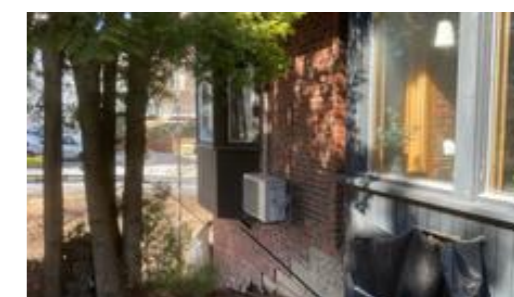
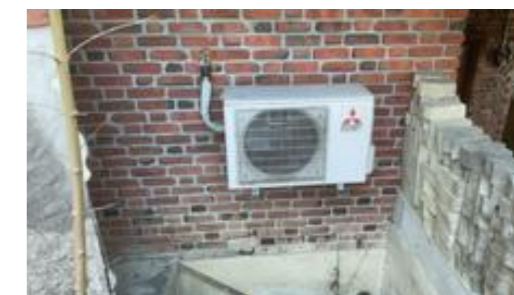
- Det er ikke behov for utbedringstiltak siden varmesentralen fungerer i dag, men ut ifra alder kan skader plutselig oppstå på eldre anlegg.

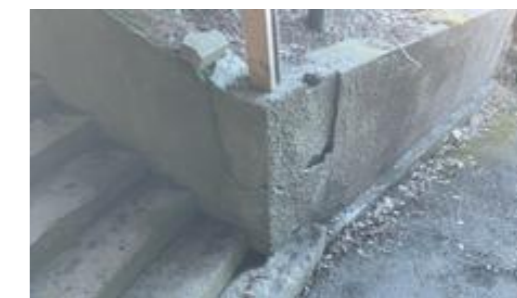
TO 3 Forstøtningsmurer

Kostnadsestimat er kun esitert til og utbedre sprekker og riss i mur

Kostnadsestimat: 20 000 - 100 000
