PROAKTIV

BJERKELIVEGEN 9

Befaringsdato: 07.04.2026

Bjerkelivegen 9, 2005 RÆLINGEN
Gnr 106 - Bnr 444
3224 RÆLINGEN

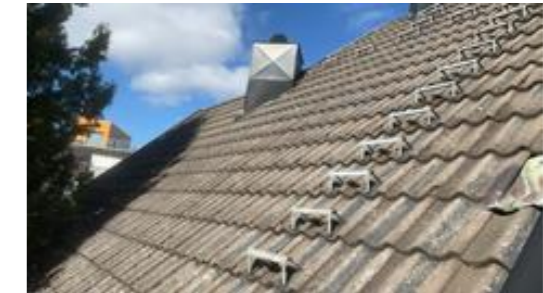
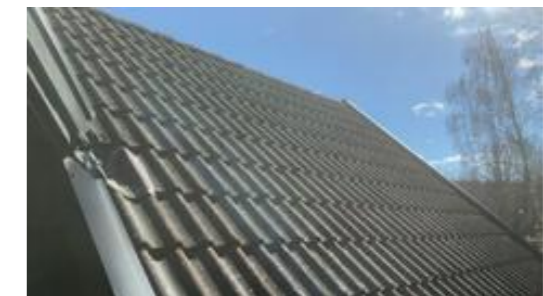
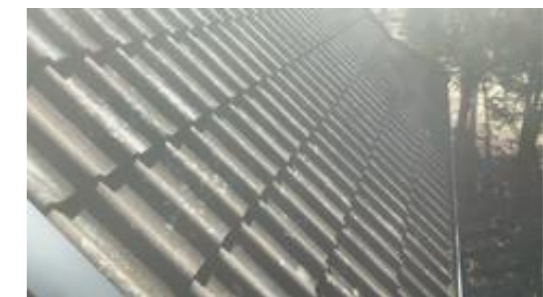
- Tidspunkt for utskiftning av undertak nærmer seg.
- Tidspunkt for utskiftning av taktekkning nærmer seg.
- Når taktekkning og undertak begynner å bli gamle, øker risikoen for lekkasjer, noe som kan føre til omfattende og kostbare reparasjoner av underliggende konstruksjoner dersom en ikke foretar tiltak på konstruksjonene før dette oppstår.
- Knekte takstein må skiftes.

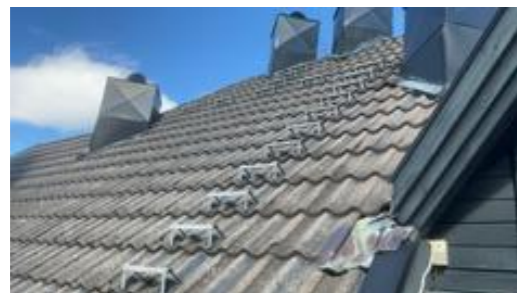
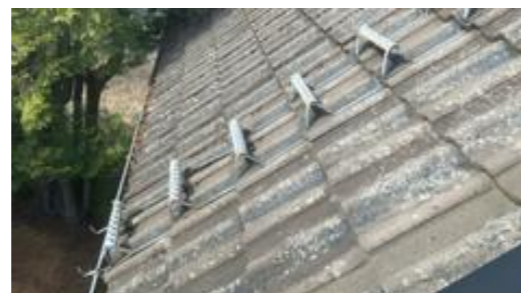
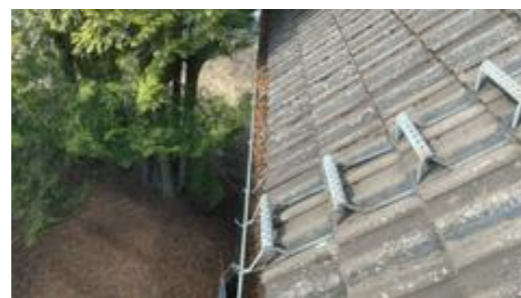
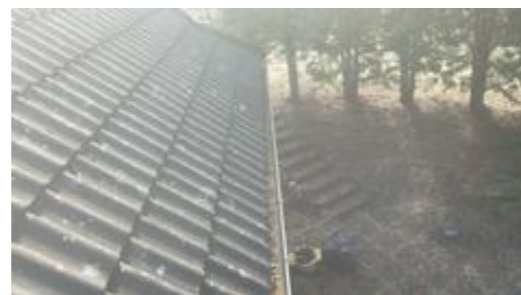
🔴 To 2 Nedløp og beslag

Økt risiko for fuktskader på takkonstruksjon og tilstøtende bygningsdeler
Forkortet levetid på tak og beslag
Fare for personer og materiell som følge av snø- og isras fra tak

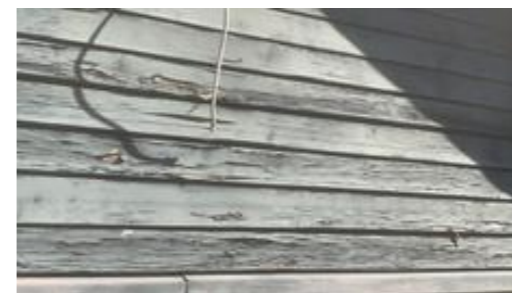
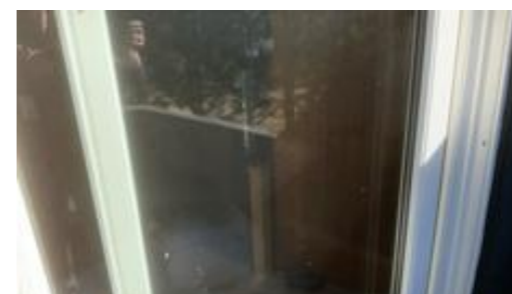
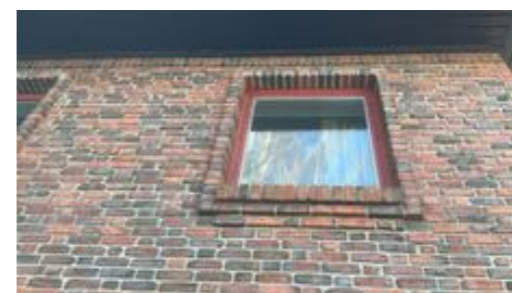
TG 3 Veggkonstruksjon

- Veggkonstruksjon: Det er ingen eller liten lufting i nedre kant av kledning mot grunnmur. Det er påvist betydelige råteskader i bordkledningen. Utførelsen rundt tretrapp og terrasser kan medføre at vann driver inn.

kostnadsestimat er kun esitmemest til utskiftning av råteskadet treverk.

Kostnadsestimat: 20 000 - 100 000

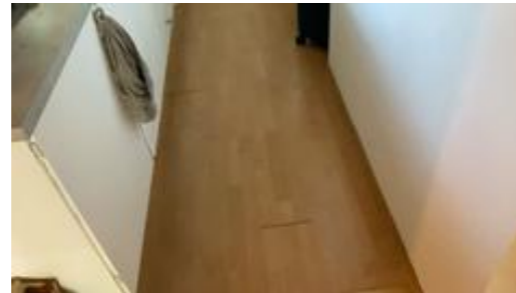
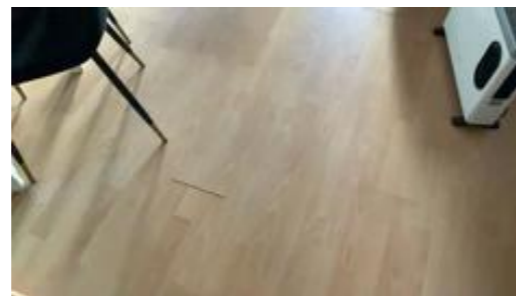
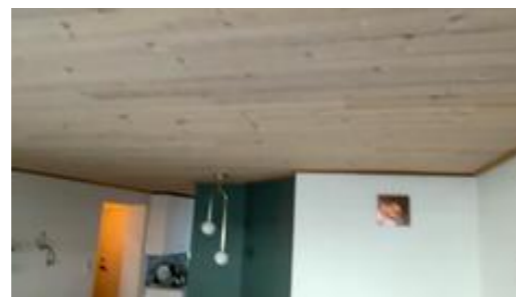
Videre forringelse av gulv og overflater
Risiko for skjulte fukt og følgeskader
Redusert bokomfort og funksjonalitet
Betydelige kostnader ved senere rehabilitering

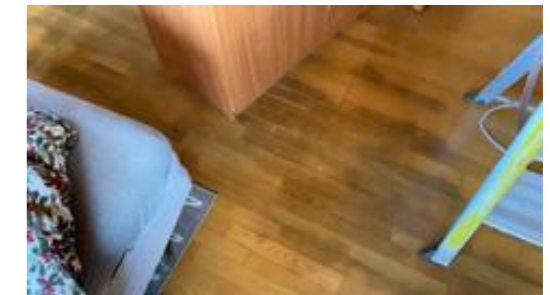
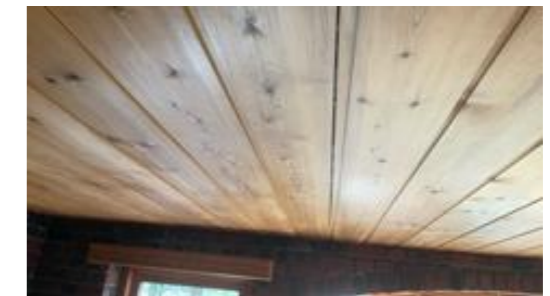
TO 2 Etasjeskille/gulv mot grunn

- Etasjeskille/gulv mot grunn: Målt høydeforskjeller. Balkong/terrasse ligger over innredede boligrom, usikker konstruksjon. Konstruksjonsutforming gir økt fare for skader. Det er registrert en vesentlig sprekke i himling/tak i stue i 1. etasje.

Forholdet bør undersøkes nærmere av fagkyndig (byggt teknisk kompetanse) for å avklare årsak og omfang. Det bør vurderes om sprekken skyldes setninger, bevegelser i konstruksjonen eller andre underliggende forhold. Eventuelle nødvendige utbedringer må utføres basert på resultat av videre undersøkelser.

- Andre tiltak:
- For å få tilstandsgrad 0 eller 1 må høydeforskjeller rettes opp. Ytterligere undersøkelser må foretas for å få kartlagt omfanget for utbedring.
- Det må foretas tiltak for å lukke avviket.

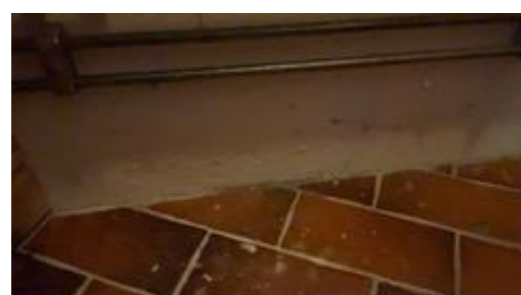
TO 3 Pipe og ildsted

- Dette er en utsatt konstruksjon, ytterligere undersøkelser bør foretas.
- Det påviste fuktnivå gir grunn til å overvåke konstruksjonen jevnlig for å se utvikling over tid, og eventuelt foreta tiltak for å unngå fuktskader.

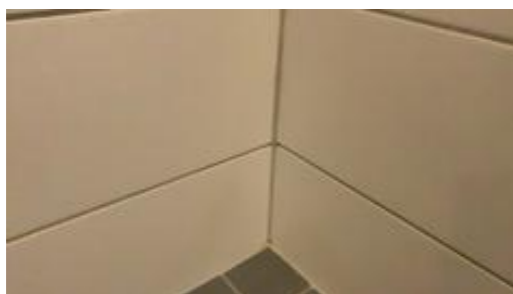
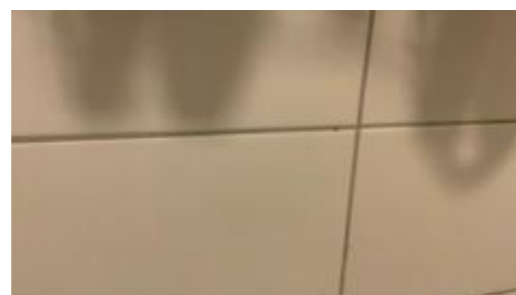
- Selv om svertesopp hovedsakelig er et overflatefenomen, kan kraftig vekst indikere høy fuktighet som igjen kan føre til at råtesopper etableres og forårsake skade på bygningskonstruksjonen.

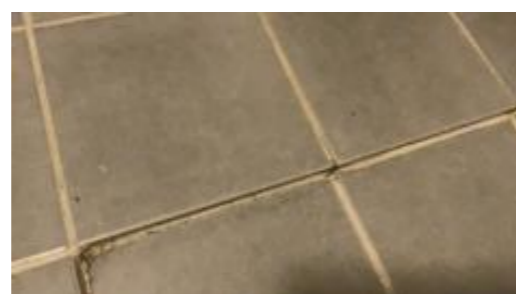
TO 2 Overflater Gulv

- Selv om svertesopp hovedsakelig er et overflatefenomen, kan kraftig vekst indikere høy fuktighet som igjen kan føre til at råtesopper etableres og forårsake skade på bygningskonstruksjonen.

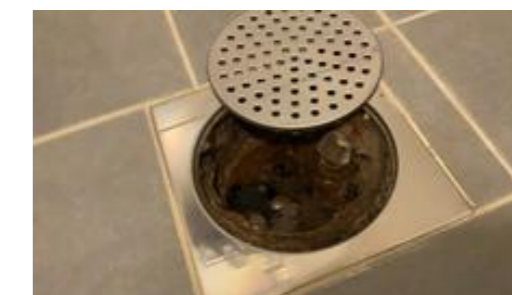
- Konsekvensen er at det kan oppstå fuktskader i konstruksjonen bak overflatematerialet. Vann kan trenge inn gjennom utette rørgjennomføringer og forårsake fuktskader ved fukttilførsel gjennom enten bruksvann eller lekkasjevann.

- Overvåk tilstanden jevnlig. For å få tilstandsgrad 0 eller 1 må tettesjiktet skiftes ut, men tidspunktet for når dette er nødvendig er vanskelig å si noe om. Ved renovering, påse at alle forhold med tettesjiktet, våtsone, sluk, røranlegg mv. dokumenteres.

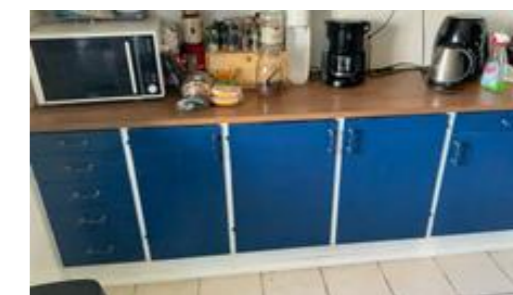
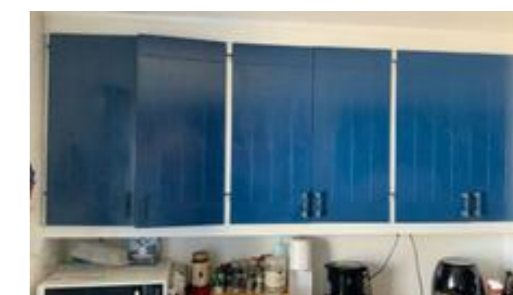
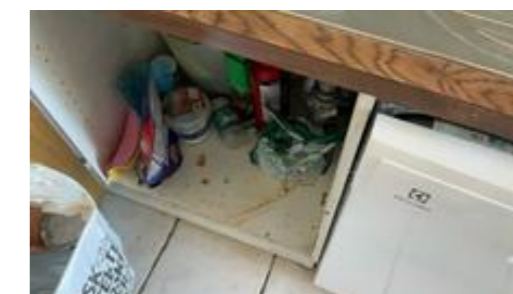
Hvitevarer må påregnes skiftet ut ved funksjonssvikt eller som del av generell oppgradering.

Hulrom bak fliser bør undersøkes nærmere, og fliser bør festes eller legges på nytt for å sikre tilfredsstillende heft og fuktsikring.

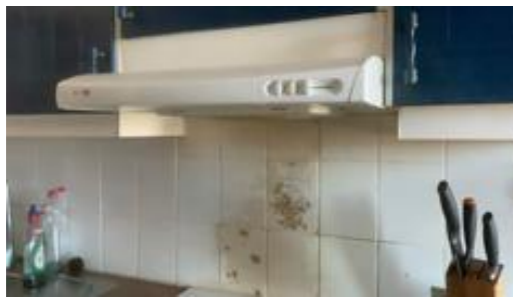
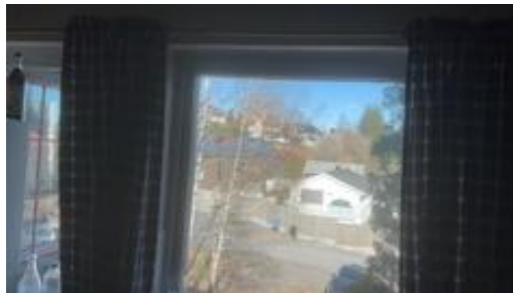
TO 2 Avtrekk

Utilstrekkelig ventilasjon og dårlig innelima

Økt risiko for fuktbelastning, kondens og luktproblematikk

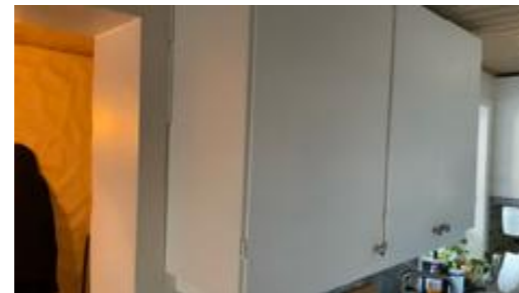
UNDERETASJE > KJØKKEN

- Kjøkken i underetasje: Det er påvist skader på overflater/kjøkkeninnredning utover normal slitasjegrad. Det er påvist skader/fuktskjolder i kjøkkengulvet. Det er påvist fuktskjolder/svelling i bunnplate i benkeskap.

- Tiltak:
- Gjennomføre ytterligere undersøkelser og foreta utbedring av skade.
- De påviste skader må utbedres.

Det anbefales å vurdere utskiftning av kjøkkeninnredningen samlet sett, basert på alder, slitasje og skader.

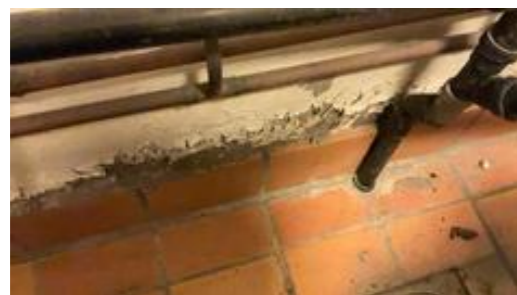
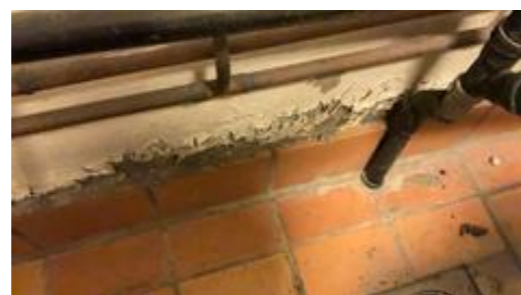
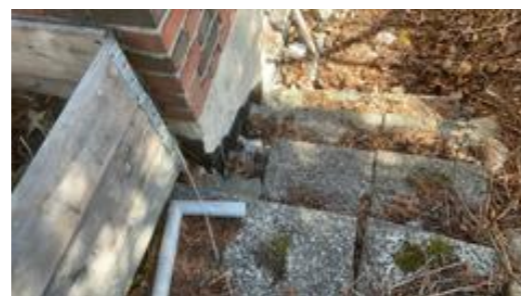
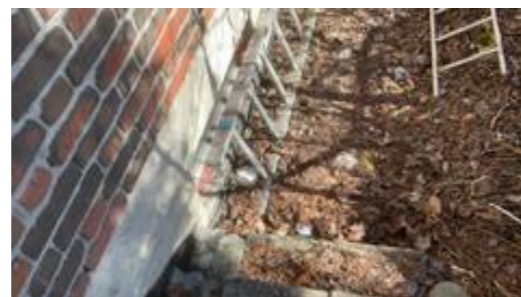
- Fuktsikring og drenering: Det mangler, eller på grunn av alder er det sannsynlig at det mangler, utvendig fuktsikring av grunnmuren ved kjeller/underetasje. Mer enn halvparten av forventet levetid på drenering er overskredet. Vurdering basert på alder. Det er registrert at det mangler kantlister på dreneringen. Eksisterende drenering vurderes å være av eldre dato.

Det anbefales å montere kantlister på eksisterende drenering. Videre anbefales re@drenering av bygningen for å sikre tilfredsstillende dreneringsforhold iht. dagens krav og redusere risiko for fuktrelaterede skader.

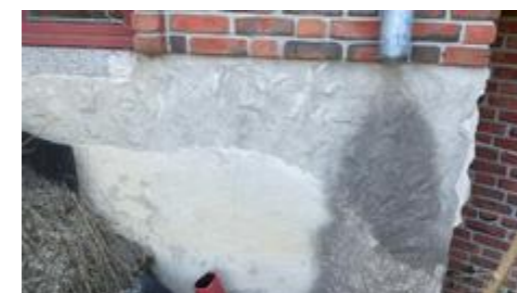
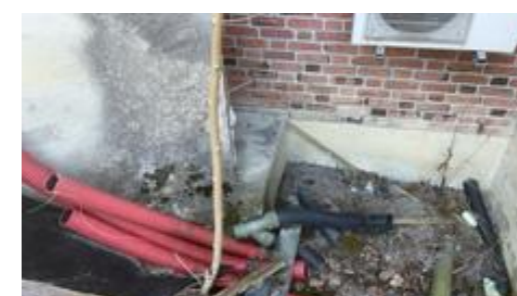
TO 2 Grunnmur og fundamenter

- Grunnmur og fundamenter: Det er registrert skråriss som er symptom på setninger. Grunnmuren har sprekkeformasjoner. Det er registrert mindre riss i grunnmur enkelte steder.

Forholdet bør følges opp med jevnlig observasjon. Eventuelle riss kan tettes ved behov for å begrense fuktinntrengning.

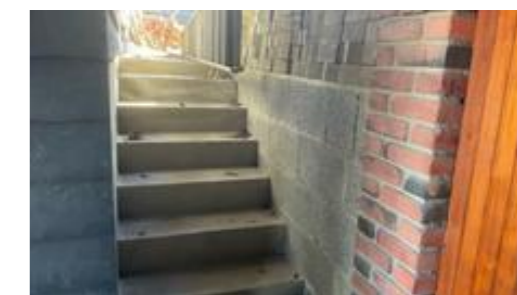
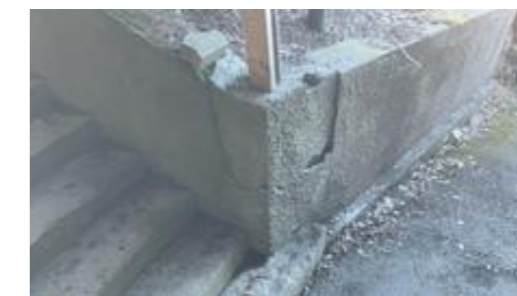
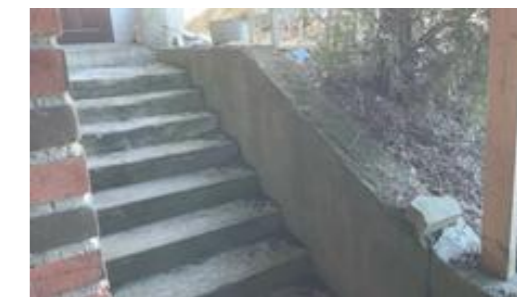
TO 3 Forstøtningsmurer

- Forstøtningsmurer: Det er påvist større sprekker og/eller skjevheter i muren.

Kostnadsestimat er kun esitert til og utbedre sprekker og riss i mur

Kostnadsestimat: 20 000 - 100 000
