Enebolig med  
dobbelgarasje

Øvstevegen 62

Befaringsdato: 16.01.2024      Rapportdato: 22.01.2024      Oppdragsnr.: 13707-1329      Referansenummer: XX5783

**Autorisert foretak:** Sivilingeniør Patrick Young AS

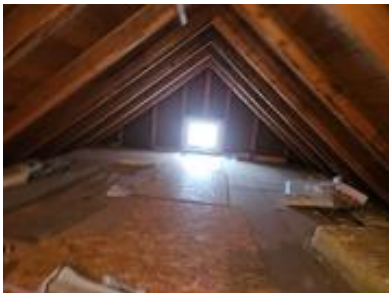
Kryploft, delvis med gulv. Vindu i gavlene.

Noen gamle fuktmerker. Ingen tegn til fukt ved befaring.

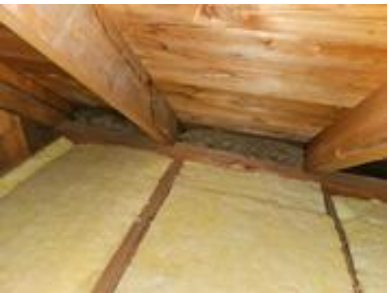
Manglende lufting kan føre til kondens og fuktskader i konstruksjonen.  
Lufting bør etableres.

Isolert mellom undergurtene. Delvis isolerte skrå takflater, uten lufting.

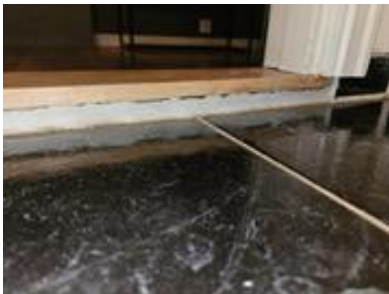
1 ETASJE > BAD

- Det er mulighet for at det kan forekomme vannlekkasje på våtrommet hvor vann ikke vil gå til sluk.
- Det er påvist avvik i fallforhold til sluk i forhold til krav i forskrift på byggetidspunktet.
- Det er påvist at høydeforskjell fra topp slukrist til gulv/synlig topp membran ved dørterskel er mindre enn 25 mm.

Oppkant under dørstokken som sikring mot lekkasje ut fra badet

Badet fungerer med dagens bruk.  
Det anbefales å fortsette å dusje i tett dusjkabinett.  
Rengjør sluken regelmessig og vær oppmerksom ved bruk.

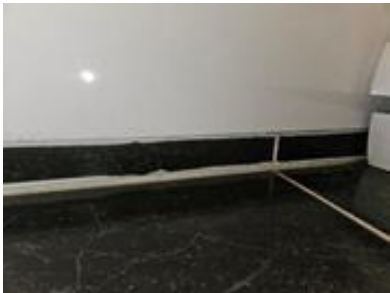
LOFT > BAD

Baderomsplatene er ikke montert iht monteringsanvisningen.  
Det er ikke metallprofil i underkant av platene i våt sone.  
Dette kan føre til fuktskader og redusert levetid.

Ikke metallprofil i underkant av platene

Badet fungerer med dagens bruk.  
Det anbefales fortsatt bruk av tett dusjkabinett.

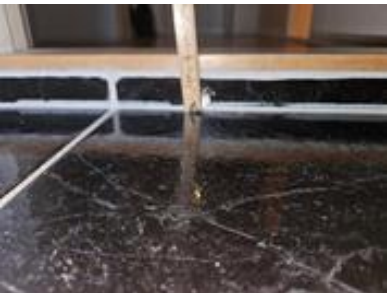
LOFT > BAD

Oppkant under døren som sikring mot lekkasje

Badet fungerer med dagens bruk.  
Det anbefales å fortsette å dusje i badekar, evt tett dusjkabinett.  
Rengjør sluken regelmessig og vær oppmerksom ved bruk.

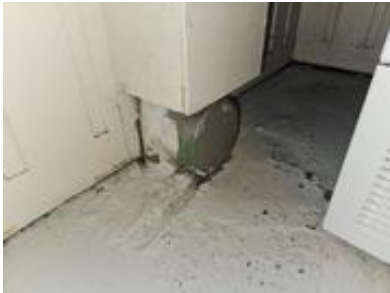
Avløpet fungerer i dag.  
Skader kan imidlertid oppstå plutselig på eldre rør.

Stakeluke på vaskerommet
