Tilstandsrapport

Øvstevegen 62, 6293 LONGVA

Befaringsdato: 16.01.2024 Rapportdato: 22.01.2024 Oppdragsnr.: 13707-1329 Referansenummer: XX5783

Autorisert foretak: Sivilingeniør Patrick Young AS

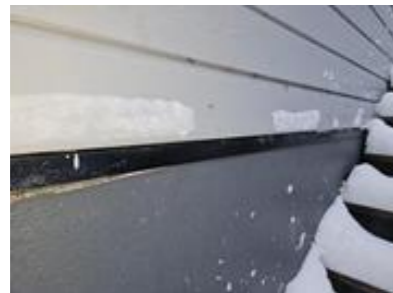
Lite lufting langs nedre kant av bordkledningen

- Det bør foretas tiltak for å bedre lufting av kledningen.

Kostnadsestimat: 10 000 - 50 000

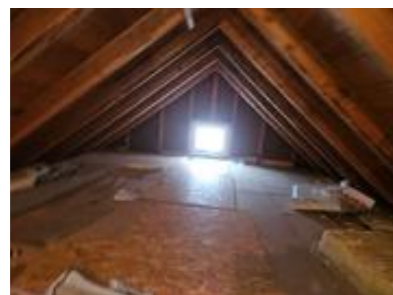
Kryp loft, delvis med gulv. Vindu i gavlene.

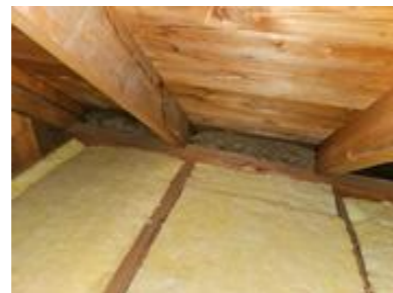
Manglende lufting kan føre til kondens og fuktskader i konstruksjonen.
Lufting bør etableres.

Isolert mellom undergurtene. Delvis isolerte skrå takflater, uten lufting.

Kostnadsestimat: 50 000 - 100 000

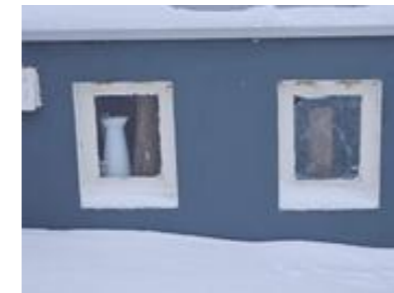
Vindu med enkle glass, fra byggeåret. Nærmer seg tid for utskifting.

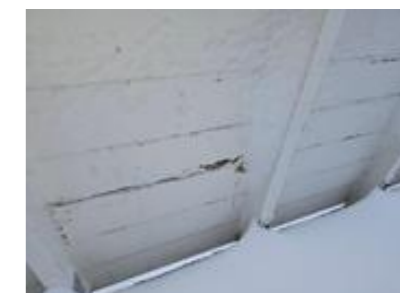
- Rekkverket er for lavt i forhold til dagens krav til rekkverkshøyder.
- Det er avvik:

Det er påvist noe råteskade på kledningen på rekkverket mot sør. (ikke råteskadd konstruksjon)

Noe råte på kledningsbord på rekkverket

Det er ikke krav om oppgradering til nytt regelverk.
Råteskadde bord må byttes ut.

Kostnadsestimat: Under 10 000

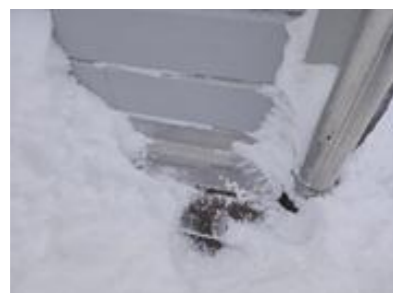
Beslag i overgang veranda / yttervegg. Vanskelig å se grunnet mue snø.

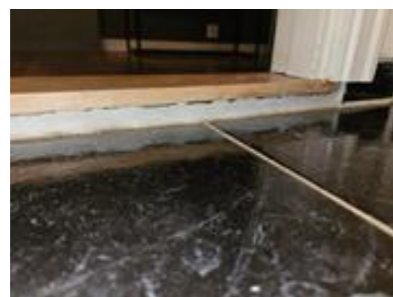
- Det er mulighet for at det kan forekomme vannlekkasje på våtrommet hvor vann ikke vil gå til sluk.
- Det er påvist avvik i fallforhold til sluk i forhold til krav i forskrift på byggetidspunktet.
- Det er påvist at høydeforskjell fra topp slukrist til gulv/synlig topp membran ved dørterskel er mindre enn 25 mm.

Oppkant under dørrammen som sikring mot lekkasje ut fra badet

- Installering av tett dusjkabinett anbefales.
- Våtrommet fungerer med dette avviket.

Badet fungerer med dagens bruk.
Det anbefales å fortsette å dusje i tett dusjkabinett.
Rengjør sluken regelmessig og vær oppmerksom ved bruk.

Kostnadsestimat: Ingen umiddelbar kostnad

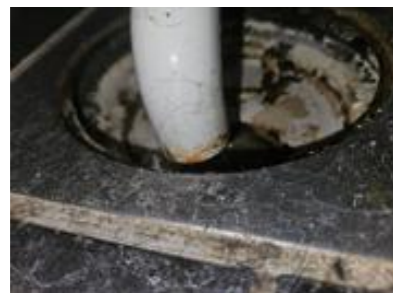
Det er ingen tegn til lekkasjer fra badet.
Det er derfor sannsynlig at overgangen mellom sluk og mansjett er vanntett.

Plastsluk uten synlig slukmansjett

Det anbefales å innhente dokumentasjon, om mulig.

Kostnadsestimat: Ingen umiddelbar kostnad

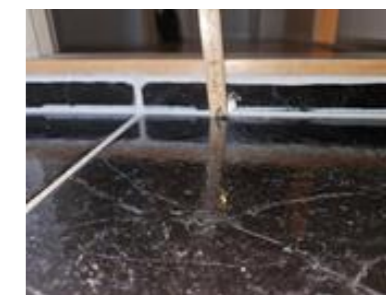
Oppkant under døren som sikring mot lekkasje

Badet fungerer med dagens bruk.
Det anbefales å fortsette å dusje i badekar, evt tett dusjkabinett.
Rengjør sluken regelmessig og vær oppmerksom ved bruk.

Kostnadsestimat: Ingen umiddelbar kostnad

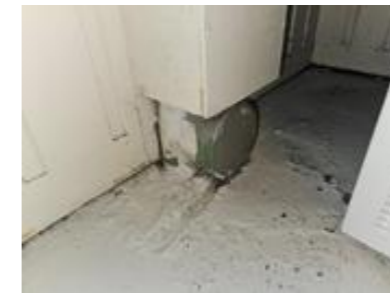
Skader kan imidlertid oppstå plutselig på eldre rør.

Stakeluke på vaskerommet

Kostnadsestimat: Ingen umiddelbar kostnad
