Enebolig over tre plan med
dobbelgarasje.

ØVSTEVEGEN 62

Befaringsdato: 15.04.2026 Rapportdato: 17.04.2026 Oppdragsnr.: 13707-1698 Eiendomsverdi ref nr: DS8332

Autorisert foretak: Sivilingeniør Patrick Young AS

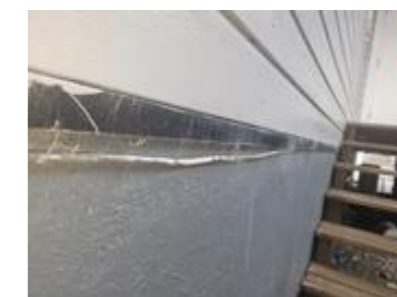
- Det er ingen eller liten lufting i nedre kant av kledning mot grunnmur.
- Det er påvist spredte råteskader i bordkledningen.

Lite eller ingen lufting langs nedre kant av bordkledningen

Det må etableres bedre lufting og drenering langs nedre kant av bordkledningen
Utskifting av enkelte kledningsbord bør påregnes.

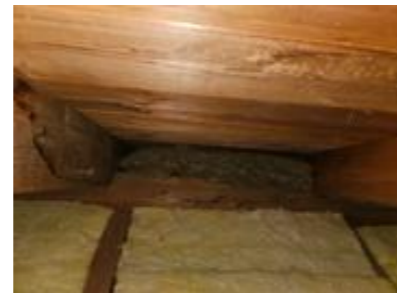
- Det er begrenset/dårlig ventilering av takkonstruksjonen.
- Det er påvist fuktskjelder/skader i takkonstruksjonen.

Det er ikke lufting over isolasjonen i deker av isolerte skrå takflater. Påvist enkelte fuktmerker, dette antas å være av eldre dato fra før taket ble lagt om.

Isolert skrå takflate, uten luftspalte

- Lokal utbedring bør utføres.
- Lufting/ventilering bør forbedres.

Manglende lufting kan føre til kondens og fuktskader i konstruksjonen. Lufting mellom isolasjon og undertak bør etableres, og luftingen av selve kryploftet kan med fordel forbedres.

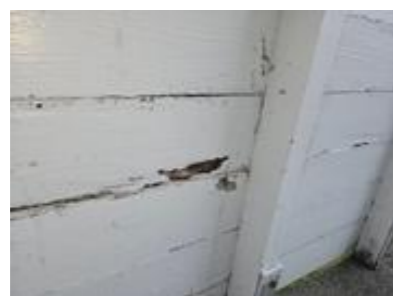
Det er påvist noe råteskade på kledningen på rekkverket mot sør. (ikke råteskade i bærende konstruksjon)

Litt råteskadet kledning på rekkverket

Råteskadde kledningsbord må byttes ut.

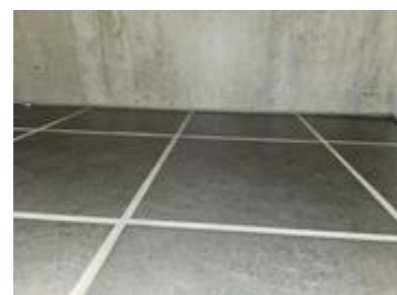
- Dersom våtromsplatene ikke er montert fagmessig, kan dette medføre utettheter som øker risikoen for fukinntrengning bak platene. Over tid kan dette føre til oppfukning av tilstøtende konstruksjoner, noe som kan resultere i råteskader, muggvekst og eventuelle lekkasjer.

Badet fungerer med dagens tilstand og bruk, men utførelsen kan føre til fuktskader og redusert levetid.

Ikke synlig metallprofil langs underkant av veggplatene

Det anbefales fortsatt bruk av tett dusjkabinett, noe som kan forlenge badets levetid.

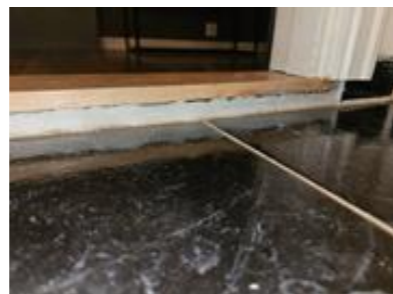
Det er laget en sokkel under dørstokken som ekstra sikring mot lekkasje

Det anbefales å fortsette å dusje i tett dusjkabinett.

Rengjør sluken regelmessig og vær oppmerksom ved bruk.

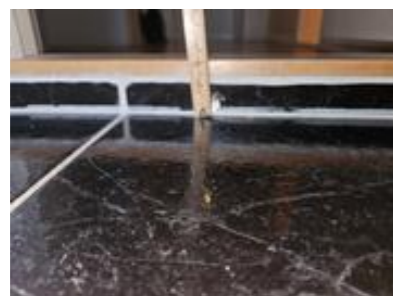
Oppkant under døren, høyde ca 3 cm, som ekstra sikring mot lekkasje
LOFT > BAD

Det anbefales å fortsette å dusje i badekar, evt tett dusjkabinett.

Rengjør sluken regelmessig og vær oppmerksom ved bruk.

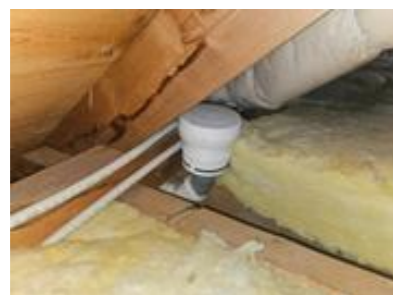
Membranventil på loftet

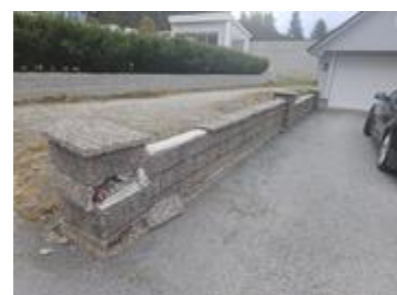
- Forstøtningsmur: Enden av muren er skadet etter at en buss har kjørt på den. Enkelte "toppsteiner" på muren har løsnet.

Muren har en skade etter påkjørsel

Skaden er i hovedsak visuell, men muren bør repareres
