# Tilstandsrapport

Selveierleilighet (i blokk)

Vilhelm Bjerknes' vei 50, 5081 BERGEN

Befaringsdato: 16.01.2026

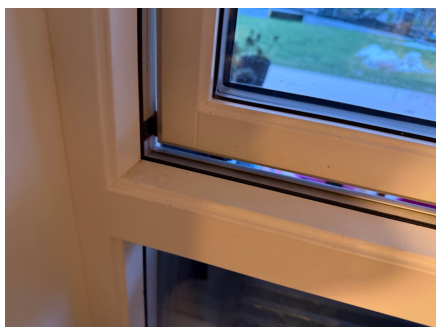
### TG 1 Vinduer

**Merk:**  
Det ble gjort en enkel funksjonstest av enkelte vinduer. Normalt vedlikehold og justering anses ikke som vesentlig avvik. Vindu på soverom tar noe i karm og bør justeres.

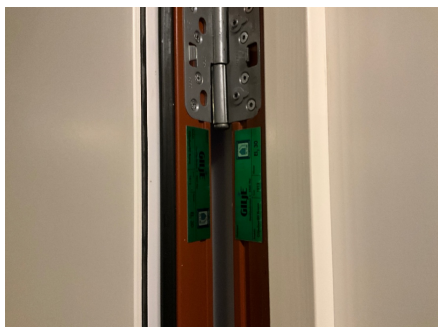
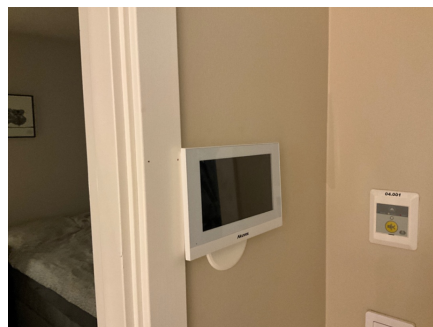
### TG 1 Dører

**Merk:**  
Mindre justeringer og normal bruksslitasje anses ikke som avvik.

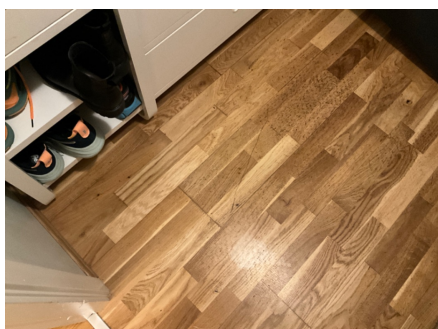
### TG 1 Overflater

Noen riper i gulv ved entré.

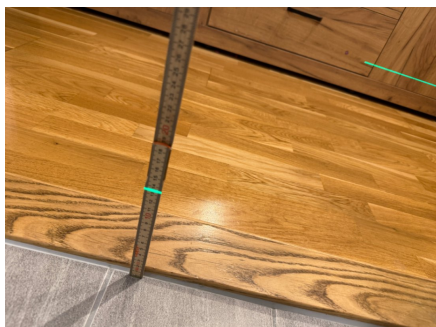
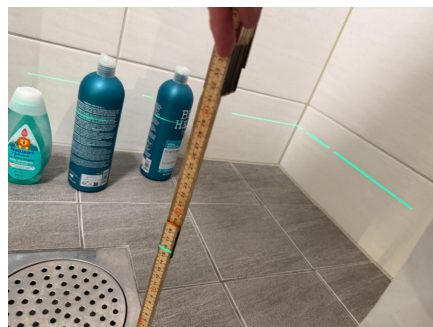
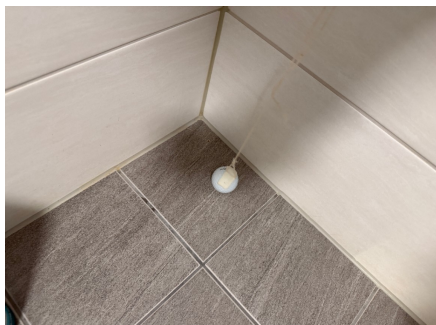
- Det er registrert bom i hjørneflis i dusjsonen, som betyr at flisen har sluppet fra underlaget/limet. Det ble registrert sprekk i denne flisen.

## TG 2 Overflater Gulv

- Det er påvist andre avvik:
- Det er registrert bom i hjørneflis i dusjonen, som betyr at flisen har sluppet fra underlaget/limet. Det ble registrert sprekk i denne flisen.

- Det anbefales å ikke foreta utskifting av flis grunnet risiko for å skade tettesjiktet vedr evt. forsøk på lokal utbedring. Det er begrenset risiko forbundet med løs flis såfremt tettesjikt er intakt, men forholdet bør holdes under oppsikt.

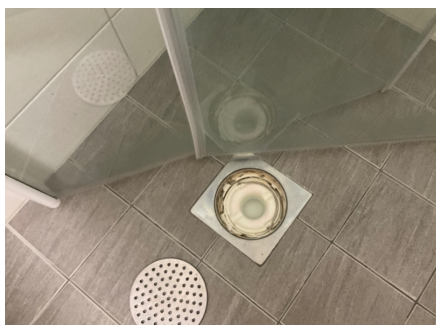
### TG 1 Sluk, membran og tettesjikt

Det legges til grunn at badet er oppført med smøremembran i områder hvor dette er påkrevd, forutsatt at det er oppført eller rehabilitert etter Byggteknisk forskrift av 1997 (TEK97).

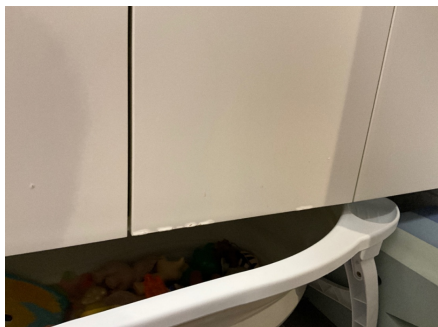
### TG 1 Sanitærutstyr og innredning

Merk:  
Mindre fuktsvelling på innredning av kosmetisk betydning.

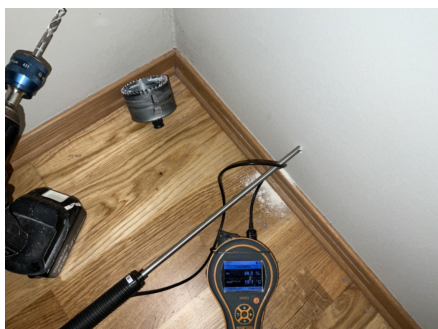
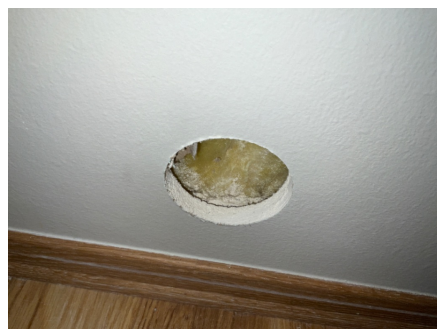
Det ble foretatt hulltaking fra tilliggende rom mot dusjsone, uten å avdekke unormale fuktforhold.

Relativ luftfuktighet ble målt med probe. Den viste relativ luftfuktighet på 48,8% ved en temperatur på 19,1 grader.
