Enebolig med garasje

SKOGVEIEN 12

Enebolig med garasje | Tomt 1388m2 | 3 sov/2+2 stuer | Garasje |  
Tilbygg med grillhus og bod/verksted | Flott utsikt

## Tilstandsrapport

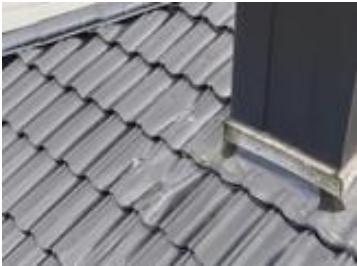
**Nedløp, beslag og skorsteiner over tak**

Som følge av registrerte fuktspor i takkonstruksjonen ved pipegjennomføringen, samt eiers opplysninger om periodisk fuktinntrenging ved kraftig nedbør og vind, vurderes tettingen ved pipegjennomføringen å ha nedsatt funksjon. Det kan ved befaringen ikke fastslås om årsaken ligger i pipebeslaget, tekkingen rundt pipen, tilstøtende taktekking eller en kombinasjon av disse forholdene. Utførelsen og skadeomfanget kan ikke avklares fullt ut ved visuell kontroll alene. Forholdet må også sees i sammenheng med punktet "takkonstruksjon" og "andre utvendige forhold"

- Mangelfull tetthet ved pipegjennomføringen kan medføre fortsatt vanninntrenging til takkonstruksjonen.

Pipegjennomføringen bør undersøkes nærmere av fagkyndig for å lokalisere lekkasjepunktet og avklare nødvendig utbedring. Det må påregnes tiltak på beslag og/eller tekking rundt pipen, og eventuelt tilstøtende deler av taktekkningen. Ved utbedring bør også underliggende konstruksjoner kontrolleres for skjulte fuktskader.

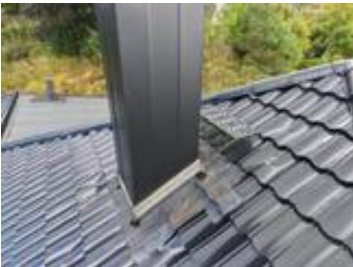
**Takkonstruksjon/Loft**

Vurdering av avvik: Det er registrert fuktskjolder og spor etter fuktgjennomtrengning i takkonstruksjonen, blant annet ved rørgjennomføringer. Lokalt er det registrert mykt trevirke/materialnedbrytning i takbord omkring gjennomføringene. Det er også registrert tydelige fuktmerker omkring pipegjennomføringen. Eier opplyser at det ved kraftig nedbør kombinert med vind periodevis kan forekomme vanninntrenging ved pipen, og at vann kan trekke videre ned i takkonstruksjonen mot vinterhagen. Ved fuktmåling på befaringsdagen ble det ikke registrert forhøyede fuktverdier i de kontrollerte områdene. En fuktmåling representerer imidlertid forholdene på måletidspunktet og kan ikke alene bekrefte eller avkrefte periodisk fuktinntrenging. På bakgrunn av synlige fuktspor, registrert mykt trevirke og opplysninger fra eier vurderes det å foreligge periodisk fuktinntrenging.

Gjentatt fuktinntrenging kan medføre videre oppfukting og materialnedbrytning i takbord og tilstøtende trekonstruksjoner. Over tid kan dette utvikle seg til råteskader og i verste fall redusert bæreevne dersom bærende konstruksjonsdeler blir påvirket. Skjulte deler av konstruksjonen kan ha større skadeomfang enn det som er synlig ved befaringen. At det ikke ble registrert forhøyede fuktverdier på befaringsdagen reduserer ikke risikoen knyttet til en lekkasje som opptre periodevis ved bestemte værforhold. Som følge av alder på undertak og forhold som er registrert på taktekkingen, anbefales det jevnlig kontroll av takkonstruksjonen på kaldloft, for å avdekke eventuelle fuktinntregning på et tidlig stadium. Tekking rundt pipegjennomføring ved undertak og ved taktekking bør undersøkes nærmere for å avklare årsak og

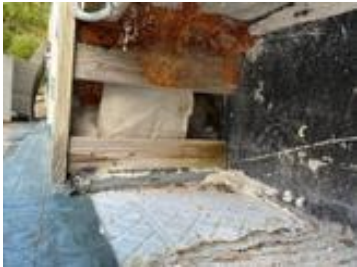
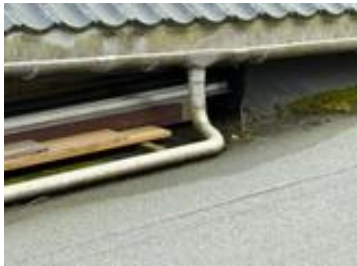
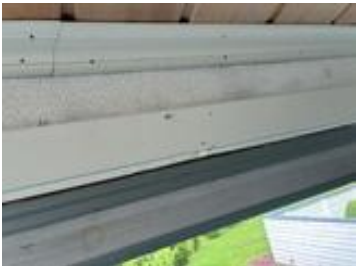
Utvendig > Andre utvendige forhold  
Tilstandsgrad 2 settes på bakgrunn av forhold registrert på vinterhage/utestue og verksted. (se rapport for utfyllende beskrivelse)

- Vurdering av avvik:**
- Tilstandsgrad 2 settes på bakgrunn av forhold registrert på vinterhage/utestue og verksted.

- Konsekvens/tiltak**
- se under generell beskrivelse

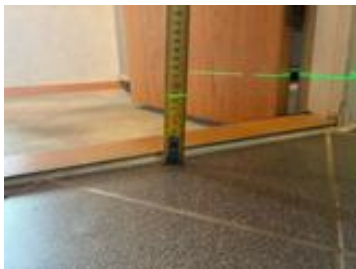
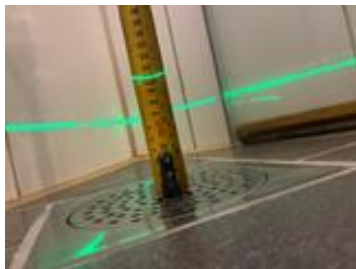
#### TO 3 Vanntett sjikt, membran og sluk

Våtrom > Etasje > Bad > Vanntett sjikt, membran og sluk  
Vurdering av avvik: Eier opplyser at badet ble renovert omkring 2005, og at det da ble lagt fliser oppå eksisterende gulvbelegg. Det eksisterende belegget fungerer dermed som tettesjikt under flisene. Basert på opplyst alder vurderes tettesjiktet å ha passert forventet brukstid. Utførelsen og tilslutningen mellom tettesjikt og sluk kan ikke bekreftes ved visuell kontroll. Det er derfor usikkert om tettesjiktet er ført og klemt/tettet tilfredsstillende til sluket.  
Konsekvens/tiltak: Når tettesjiktet har passert forventet brukstid, øker risikoen for svekket tetthet, sprekker og lekkasjer. Overgangen mellom tettesjikt og sluk er et særlig utsatt område. Når utførelsen her ikke kan dokumenteres eller visuelt bekreftes, foreligger det økt usikkerhet knyttet til badets fuktsikkerhet. Eventuelle lekkasjer kan medføre oppfukting og skade på underliggende og tilstøtende

konstruksjoner. At det ikke er registrert synlige lekkasjeskader på befaringsdagen kan ikke alene bekrefte at tettesjiktet fortsatt har tilfredsstillende funksjon. På grunn av alder og usikker utførelse ved sluket bør det påregnes rehabilitering av gulv og tettesjikt. Ved rehabilitering bør sluk, tettesjikt og tilslutninger utføres som et samlet system. Inntil rehabilitering utføres anbefales jevnlig kontroll av sluk og omkringliggende konstruksjoner for tegn til fukt eller lekkasje.  
Kostnadsestimat: 100 000 - 200 000

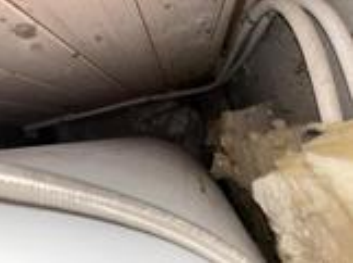
Tekniske installasjoner > Varmtvannsbereder/tank  
Varmtvannsberederen er innebygget hvor det er åpne vegg-/konstruksjonsområder i nærheten, slik at lekkasjevann kan få adgang til tilstøtende og skjulte konstruksjoner.

| <p><b>Beskrivelse</b></p> <p>Det er montert en ca. 200 liters varmtvannstank.</p> <p>Varmtvannsberederen er plassert innebygget i en kasse. Kassen har avtakbart topplokk, som gir begrenset tilgang for visuell kontroll ovenfra. Berederen er plassert i nærheten av sluk i gulvet, og eventuell lekkasje kan ledes ledes mot til sluket.</p> <p>Det er samtidig registrert åpne konstruksjoner i tilknytning til berederen, blant annet mot skillevegg til toalett rom og mot innforede vegger. Dette medfører at eventuelt lekkasjevann ikke nødvendigvis vil bli ledet kontrollert til sluk.</p> <p><b>Vurdering av avvik:</b></p> <ul style="list-style-type: none"><li>Varmtvannsberederen er innebygget hvor det er åpne vegg-/konstruksjonsområder i nærheten, slik at lekkasjevann kan få adgang til tilstøtende og skjulte konstruksjoner.</li></ul> <p><b>Konsekvens/tiltak</b></p> <ul style="list-style-type: none"><li>Selv om berederen står nær sluk, er det en risiko for at lekkasjevann kan renne inn i skillevegg mot toalettrom og innforede vegger før det når sluket. Dette kan medføre skjulte fuktskader, svelling og materialnedbrytning i trebaserte konstruksjoner.</li></ul> <p>Begrenset tilgjengelighet rundt berederen kan også gjøre det vanskeligere å oppdage mindre lekkasjer på et tidlig tidspunkt.</p> <p>Det anbefales å sikre at eventuell lekkasje fra varmtvannsberederen ledes synlig og kontrollert mot sluk, uten mulighet for avrenning inn i tilstøtende veggkonstruksjoner. Åpninger mot skillevegger og innforede konstruksjoner bør tettes eller skjermes med egnet løsning.</p> | | |
