BRUNDALSGRENDA 1

## BRUNDALEN/ CHARLOTTENLUND

# VELKOMMEN TIL BRUNDALSGRENDA 1A

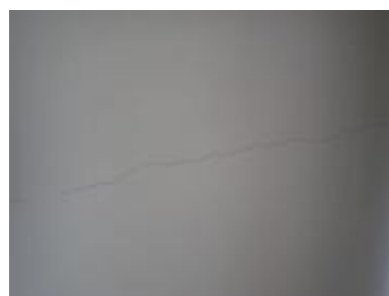
### 6.2 Grunnmur og fundament

Eksempel på riss/ sprekk i grunnmur på soverom.

Type Fundament/Grunnmur	Grunnmur m/underetasje
Type byggegrunn	Ukjent byggegrunn
Type grunnmur i kjeller	Lettklinker (lecastein eller lign)
Er det påvist sprekker/riss eller skader?	Ja
<b>Oppsummering av grunnmur og fundament</b>	<b>TG-2</b>
Det registreres riss/ sprekker i et begrenset område av grunnmuren på soverom i sokkeletasjen, årsak til riss/sprekker er ukjent. Selger opplyser at riss/sprekker oppsto i samme periode som det var bygging i området, riss/sprekker kan ha oppstått som følger av rystelser i forbindelse med byggefeltet. Det ble utover dette ikke registrert skader eller avvik på synlige deler av grunnmur.	
Tilstandsgrad 2 er satt med bakgrunn i riss sprekker i grunnmur på soverom i sokkel.

Selger opplyser at det skal utføres tiltak med sparkling og overflatebehandling av området med riss/sprekker. Det anbefales at forholdet observeres over tid, med tanke på om dette er under utvikling eller er stabilt. Tiltak vurderes deretter.

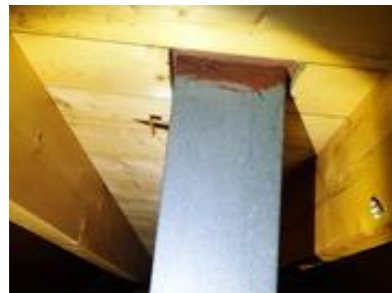
## 6.10 Takkonstruksjon og loft

Ventilasjonrør mangler isolering.

Totalvurdering av takkonstruksjon og loft	TG-2
Deler av ventilasjonskanaler på loft er ikke isolert, det er risiko for kondensering på rør som følger av manglende isolering. Deler av loft har ikke gangbart gulv og har lav takhøyde, uten mulighet for forsvarlig kontroll av hele kaldloftet, det er utført en begrenset kontroll fra luker i vegg. Det registreres stedvis fuktmerker i undertak ved lufteventiler mot tak. Dette er ikke unormalt og det kan oppstå noe fuktinn driv ved spesielle værforhold med mye nedbør og vind. Det er ikke registrert behov for tiltak, men gjøres oppmerksom på forholdet.	
Tilstandsgrad 2 er satt med bakgrunn i deler av ventilasjonrør på kaldloft som ikke er isolerte.	
Anbefalte tiltak / ytterligere undersøkelser anbefales	
Ventilasjonrør anbefales isolert for å redusere risiko for kondensdannelse og påfølgende skader over tid.	
Det anbefales å etablere gangbare plater eller gulvløsninger på deler av konstruksjonen, slik at hele kaldloftet kan inspiseres og tilstanden vurderes på en forsvarlig måte.

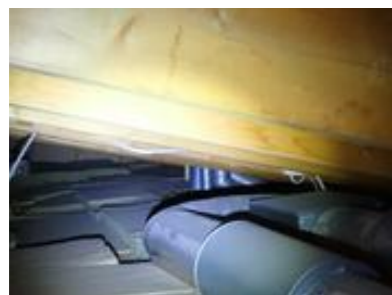
Det registreres manglende isolasjon på flere ventilasjonrør som går opp til tak.

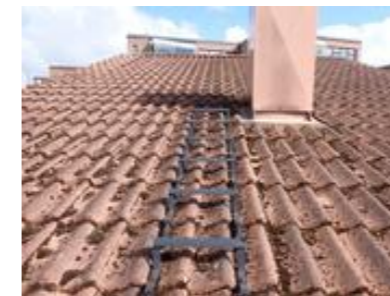
## 6.11 Taktekking

Eksempel på stedvis mose på tektekking/takstein.
