ROBERT SCOTTS GATE 78

Adresse: Robert Scotts gate 78, 4019 STAVANGER

Befaringsdato: 09.04.2026 Rapportdato: 12.04.2026 Oppdragsnr.: 20137-2619 Eiendomsverdi ref nr: RJ8803

Autorisert foretak: Stavanger Bygg og Boligtakst AS

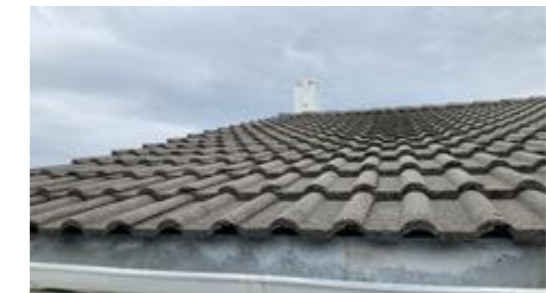
Betongtakstein som tekking, sett fra bakkeplan og balkong ligger disse pent uten synlige mangler/skader på enkelstein. Mer enn halvparten av forventet brukstid er passert på undertak og taktekingen.

Betongtakstein.

Ingen umiddelbare tiltak er nødvendige men overvåk tilstanden jevnlig. For å få tilstandsgrad 0 eller 1 må tekkingen skiftes ut, men tidspunktet for når dette er nødvendig er vanskelig å si noe om.

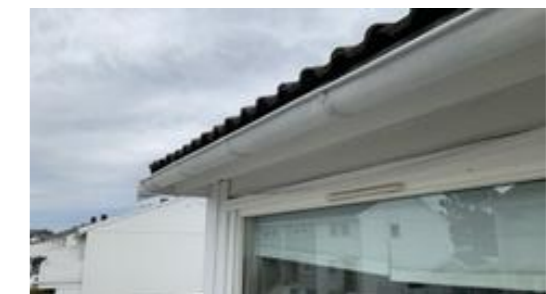
Takrenner/nedløp i sink.

Takrenner/nedløp med liten restverdi pga alder. Det er ikke krav om utbedring av snøfangere opp til dagens krav.

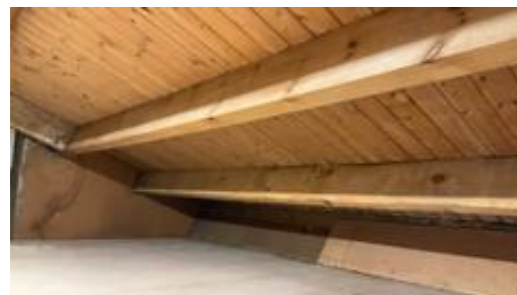
Åsetak.

Det bør etableres bedre gjennomlufting av kaldtloftet, øvrige tiltak mot treskadeinnsjekter vurderes fortløpende.

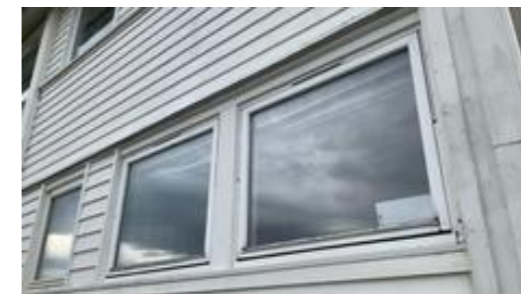
Disse har råteskader og må påregnes byttet.

Råteskadet vinduer.

Bytte vinduer med råteskader.

Kostnadsestimat: 20 000 - 100 000

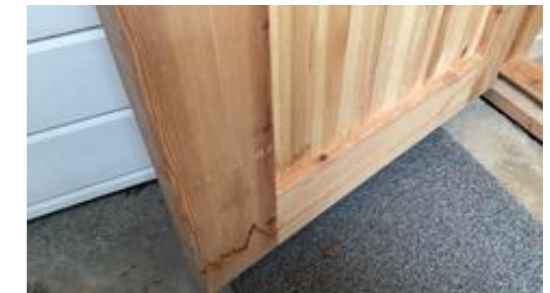
Bruksslitasjer/lakkavflassing på overflater skyvedør, matt overflate/bruksslitasjer/merker på dørblad og karm hovedytterdør. Enkel kjellerytterdør i uisolert furu, ikke fagmessig/tilstrekkelig oppbrett under terskel, dørblad trekker opp fukt i nedre del.

Kjellerytterdør/dørblad trekker opp fukt.

Ytterdører vedlikeholdes, etablere bedre oppkant/beslag under kjellerytterdør.

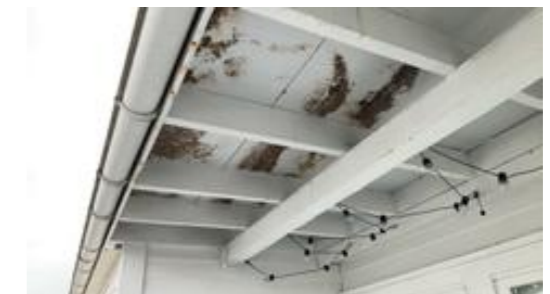
Det er store lekkasjer fra balkong/teking sett under på plater på balkong i garasje og ved entre.

Lekkasje fra teking sett ved entre.

Balkong må tekkes om.

Kostnadsestimat: 20 000 - 100 000

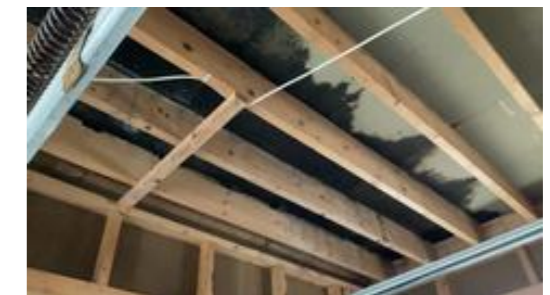
Lekkasjer fra teking sett i garasje.

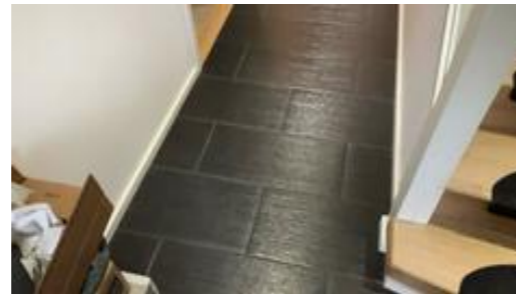
Parkett på gulv og fliser i trapperom kjeller med avvik.

Fliser på gulv i entre.

Selv om bom eller hullyd ikke alltid er et umiddelbart problem, bør det overvåkes nøye før eventuell utvikling i sprekker i flisfluger e.l. oppstår. Dette må en foreta tiltak for, for å begrense utviklingen. Parkett med avvik kan utbedres.

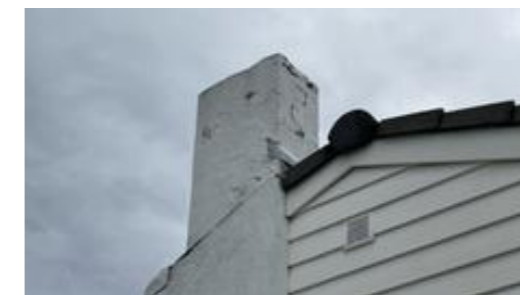
Riss/malingsavflassing på overflate pipe ute

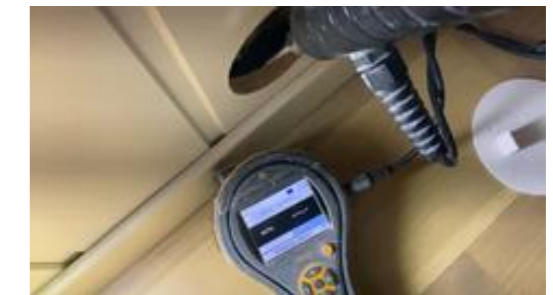
Hulltatt/fuktsøkt i påforet yttervegg uten unormale forhold.

Fuktsøkt i vegg uten unormale forhold.

Ingen umiddelbare tiltak er nødvendige men slik konstruksjon må alltid følges spesielt opp/overvåkes.

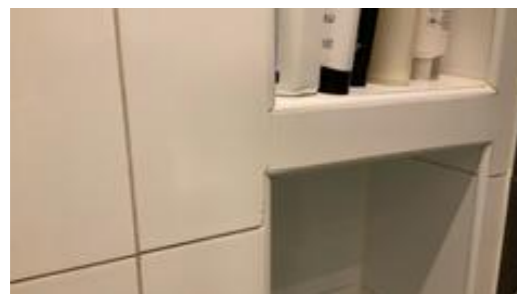
Sprikk i veggflis

Fliser med skader/sprikk kan evt byttes.

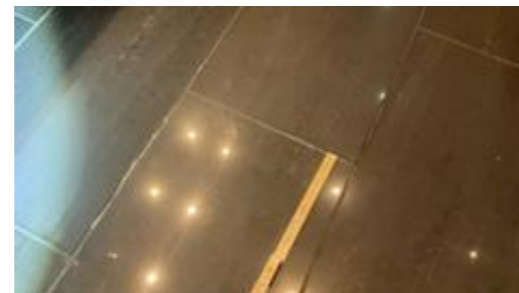
Eventuelt lekkasjevann fra utstyr utenfor dusjsone vil ikke ha en naturlig vei til sluket. Dette kan føre til at vann samler seg på gulvet og potensielt renner ut av rommet eller trenger inn i konstruksjonen. Selv om bom eller hullid ikke alltid er et umiddelbart problem, bør det overvåkes nøye før eventuell utvikling i sprekker i flisfuger e.l. oppstår. Dette må en foreta tiltak for, for å begrense utviklingen. Fliser med bom/hullid under tåler mindre mekanisk påkjenning/støt.

Kanting mellom fliser på gulv.

Kostnadsestimat: Under 20 000

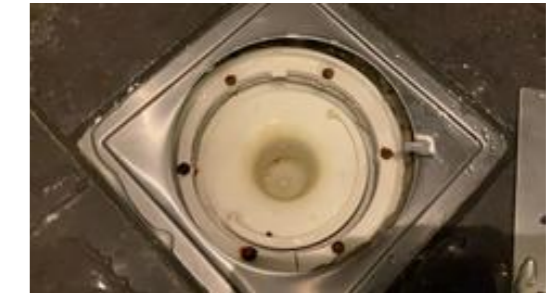
Sluk i gulv.

Ingen umiddelbare tiltak er nødvendige men det er viktig å merke seg at levetiden til en membran varierer basert på kvalitet, installasjon og bruk. Eldre membraner kan bli sprø og sprekke opp, noe som fører til at de mister sin vanntettende funksjon.

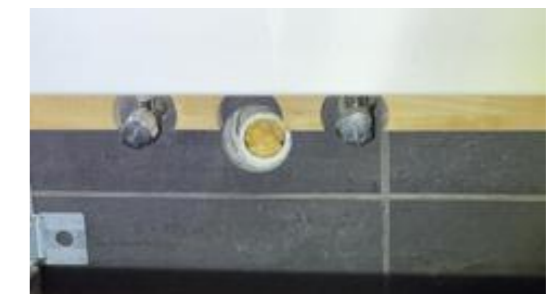
Ikke fuktrette rørgjennomføringer i vegg under vask.

Ved implementering av innebygget systerne var det krav om lekkasjesikring, konstruksjonen bør jevnlig observeres, innhent dokumentasjon på utførelse om mulig. Montere mansjett/tette rundt rørgjennomføringen under vask.

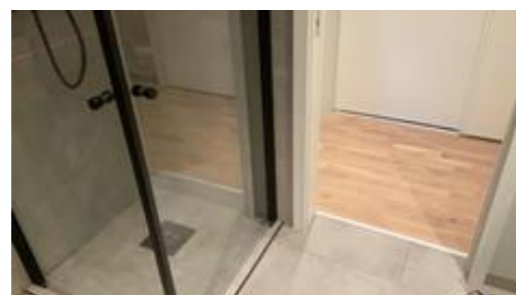
Dør plassert i dusjens fuktzone.

Uegnede materialer bør fuktbeskyttes. Dersom det ikke gjøres tiltak, kan dette medføre oppfukning, oppsvelling og forringelse av materialer over tid.

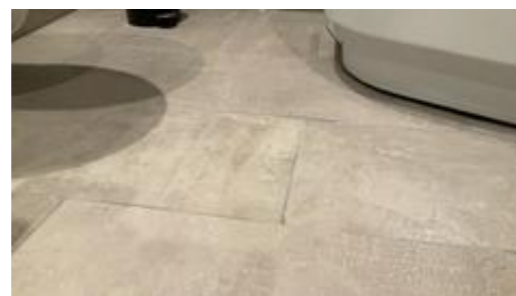
Kanting/bom under fliser på gulv.

Deler av avvik er av visuell karakter. Selv om bom eller hull lyd ikke alltid er et umiddelbart problem, bør det overvåkes nøye før eventuell utvikling i sprekker i flisfuger e.l. oppstår. Dette må en foreta tiltak for, for å begrense utviklingen. Fliser med bom/hullyd under tåler mindre mekanisk påkjenning/støt.

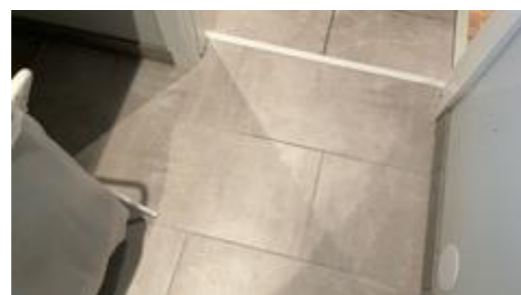
Kanting/bom under fliser på gulv.

Deler av avvik er av visuell karakter. Selv om bom eller hullyd ikke alltid er et umiddelbart problem, bør det overvåkes nøye før eventuell utvikling i sprekker i flisfuger e.l. oppstår. Dette må en foreta tiltak for, for å begrense utviklingen. Fliser med bom/hullyd under tåler mindre mekanisk påkjenning/støt.
