Hus og løe i
landlige omgivelser

MAGRETEVEGEN 14

Adresse: Magretevegen 14, 6040 VIGRA

Befaringsdato: 27.05.2026 Rapportdato: 10.06.2026 Oppdragsnr.: 13707-1716 Eiendomsverdi ref nr: XI4138

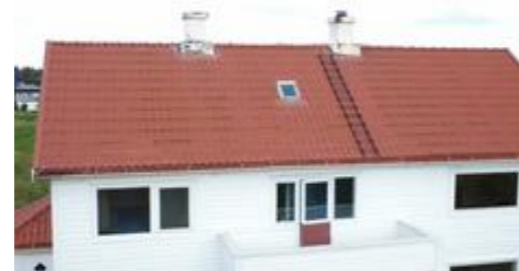
Taket er tekking med metallplater

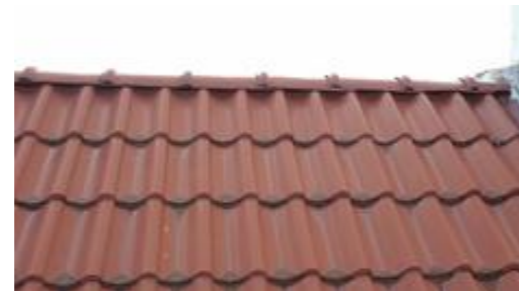
Det er begynnende rustdannelse ved platekantene

Begynnende rustdannelse på tekkingen

Rustfjerning / priming og maling kan forlenge takets levetid.

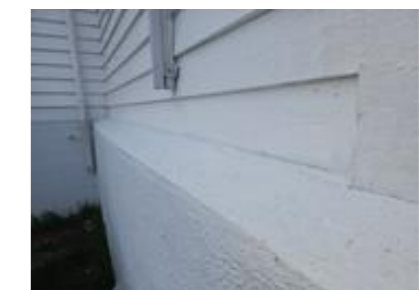
Det er ikke lufting langs nedre kant av bordkledningen

Samtidig bør veggene lektes ut så kledningen kommer utenfor grunnmuren og lufting bak ny kledning etableres.

I fbm fornying bør det monteres både isolasjon og vindsperre. Bindingsverk og "bunnsvill" må kontrolleres for fuktskader.

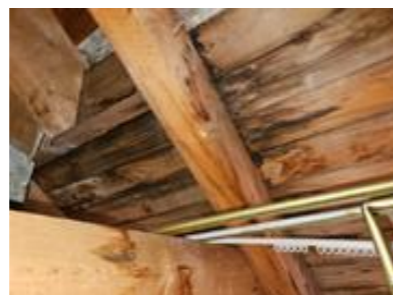
Fuktmerker og misfarging på deler av undertaket

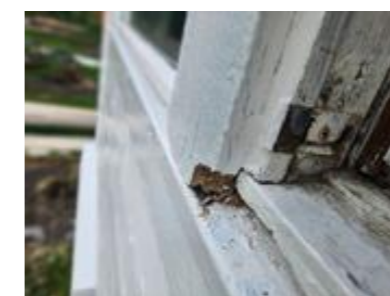
Slitt vindu. Begynnende råteskade på utvendig omraming

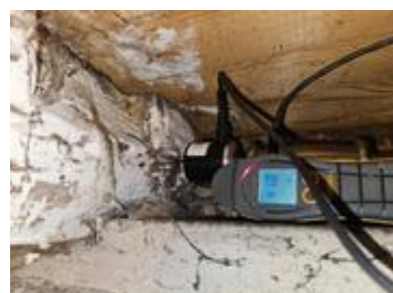
Høyt fuktinnhold i gulvbjelke mot kjeller

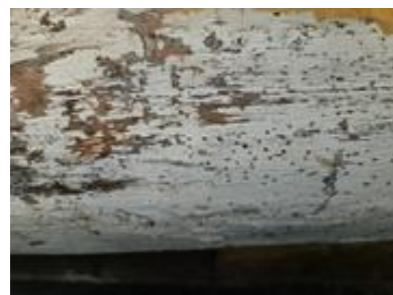
Hull i gulvbjelker etter borebiller, kjeller

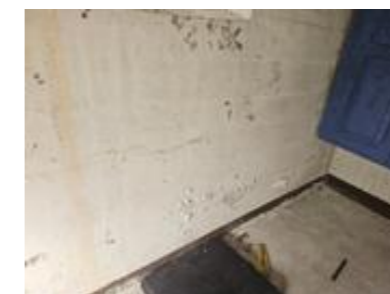
Saltutslag på innsiden av grunnmuren

Kjelleren er ikke egnet som boligrom
Det må gjøres tiltak for å redusere fuktighet, se punkt for drenering
Ventilasjonen bør forbedres.
Det anbefales å fjerne organiske materialer fra gulv og vegger.

Kostnadsestimat: 20 000 - 100 000

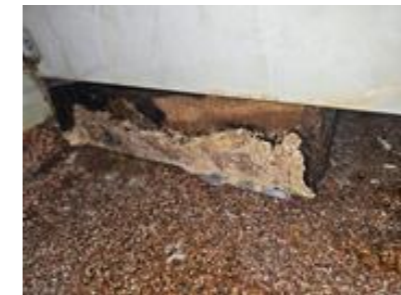
Fuktskadede sokke

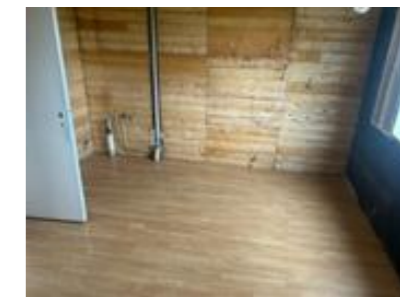
1 ETASJE > KJØKKEN

Kjøkken uten innredning i 1 etg

Ny el - kurs til koketopp, montering av komfyrvakt og system for lekkasjesikring vil bli påkrevd ved nymontering.

Kostnadsestimat: 100 000 - 200 000
